Z Á V E R E Č N Á S P R Á V A

o bezpečnostnom vyšetovaní leteckej nehody

lietadla typu **Z-37A-C3**

poznávacej značky **OM-DCC**

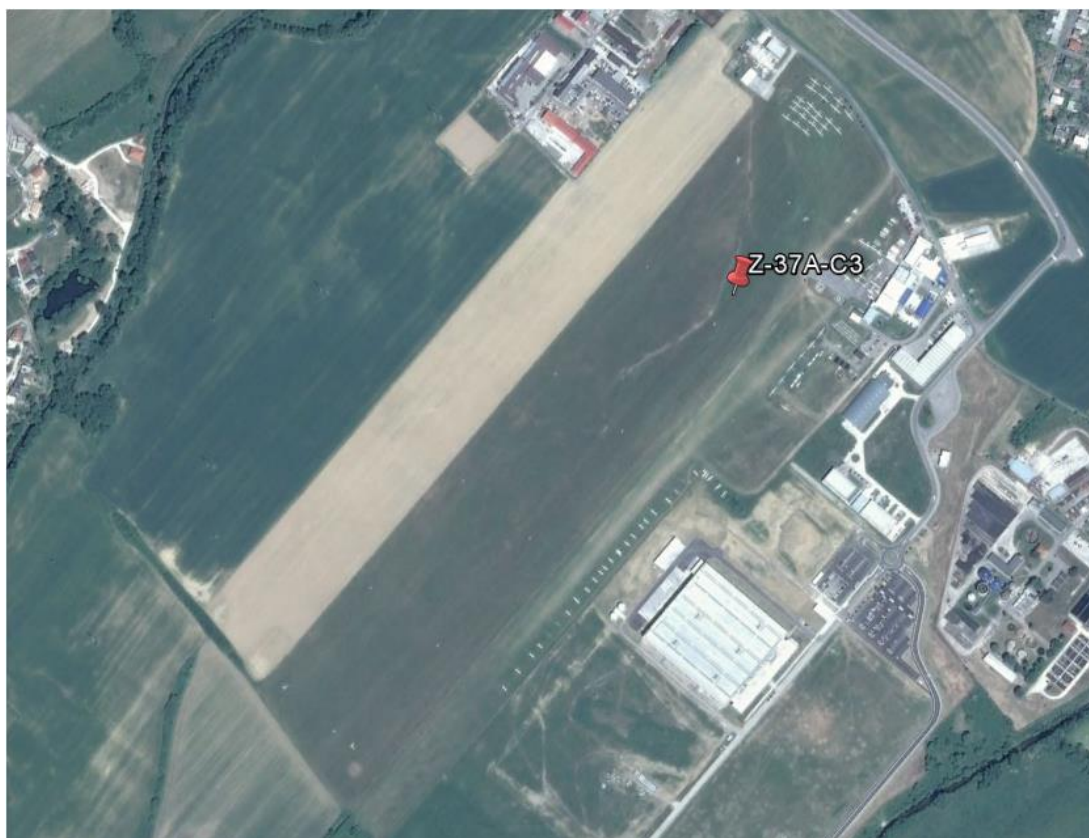
Miesto leteckej nehody

Lietadlo dopadlo na trávnatú VPD 22L vo vzdialenosti 132 m od THR VPD 22L. Zemepisné súradnice konečnej polohy lietadla boli N48°46'05.0'' a E018°35'24.4''.

Lietadlo sa nachádzalo v strede VPD 22L, s pozdĺžnou osou v smere 092°, bez hornej časti kabíny pilota, ktorá bola odstránená príslušníkmi HaZZ z dôvodu poskytnutia prvej pomoci pilotovi.

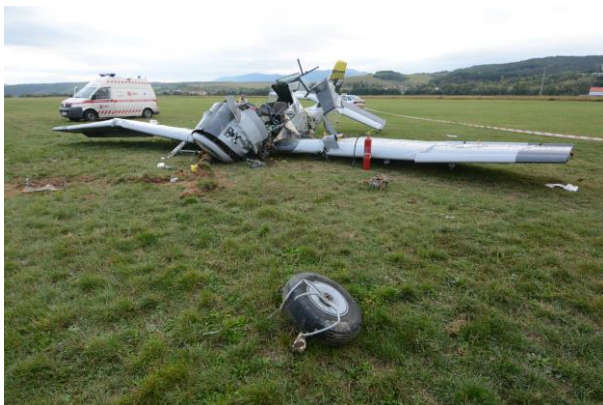
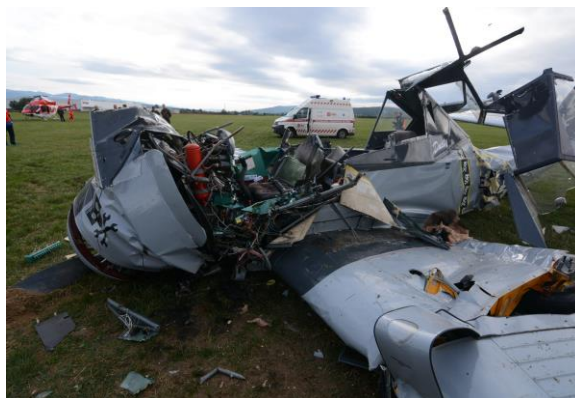
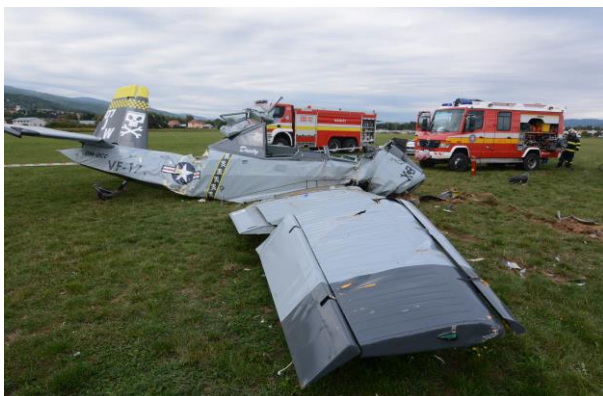
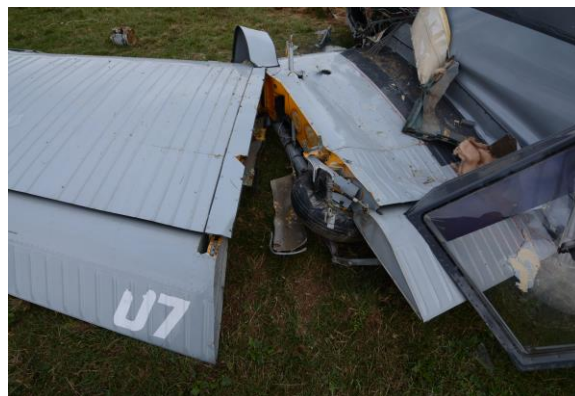
Odlomené koleso pravého hlavného podvozku sa nachádzalo vo vzdialenosti 5,56 m od ľavého centroplánu, odlomený olejový chladič bol vo vzdialenosti 1,3 m od slotu ľavého krídla. Ľavý panel s vypínačmi na ovládanie svetiel (svetloment pristávací, rolovací) a zadymovacieho zariadenia bol vo vzdialenosti 0,8 m od ľavého centroplánu. Vypínače na ovládanie svetiel boli v polohe „VYPNUTÉ“ a vypínač zadymovacieho zariadenia bol v polohe „ZAPNUTÝ“. Odlomený pravý panel s vypínačmi sa nachádzal vo vzdialenosti 1,5 m od hlavy vrtule. Poloha jednotlivých vypínačov bola nasledovná: batéria – zapnutý, generátor – zapnutý, palivové čerpadlo – vypnutý, signalizácia – zapnutý, prístroje motora – zapnutý, ventilátor – zapnutý, gyroprístroje – vypnutý, stropné svetlo - vypnutý, PITOT – vypnutý, pristávacie a polohové svetlá – vypnutý, VHF1 – vypnutý, VHF2 – zapnutý, ADF – vypnutý. Odlomený pravý blatník bol vo vzdialenosti 3,5 m od hlavy vrtule, odlomená anténa palubnej rádiostanice bola vo vzdialenosti 3,8 m od hlavy vrtule.

Pravý hlavný podvozok bol vylomený smerom dopredu, deformovaná nábežná hrana pravého krídla, pravé krídlo zlomené v mieste pravého slotu, pravý koncový oblúk krídla zlomený, pravé krídelko poškodené u koreňa, deformovaná horná a spodná časť palubnej dosky, požiarne stena deformovaná do kabíny pilota, trup zlomený za kabínou cestujúcich, pravý stabilizátor zlomený vo vzdialenosti 0,2 m od kýlovej plochy, pravá časť výškového kormidla zlomená, ľavý hlavný podvozok odlomený a zatlačený do centroplánu, náhon na ľavú klapku odlomený, ľavé krídlo odlomené na zadnom závese krídla, ľavá vztlaková klapka na centropláne deformovaná, ľavé krídelko poškodené u koreňa, Pitotová trubica zatlačená do ľavého krídla a prerazila spodný a horný poťah krídla, ľavé krídlo zlomené v mieste ľavého slotu, odlomené motorové lôžko, deformované kryty motora, ohnuté listy vrtule.
