Z Á V E R E Č N Á S P R Á V A

o bezpečnostnom vyšetovaní mimoriadnej udalosti

balóna typu BB70Z

poznávacej značky **OK-8882**

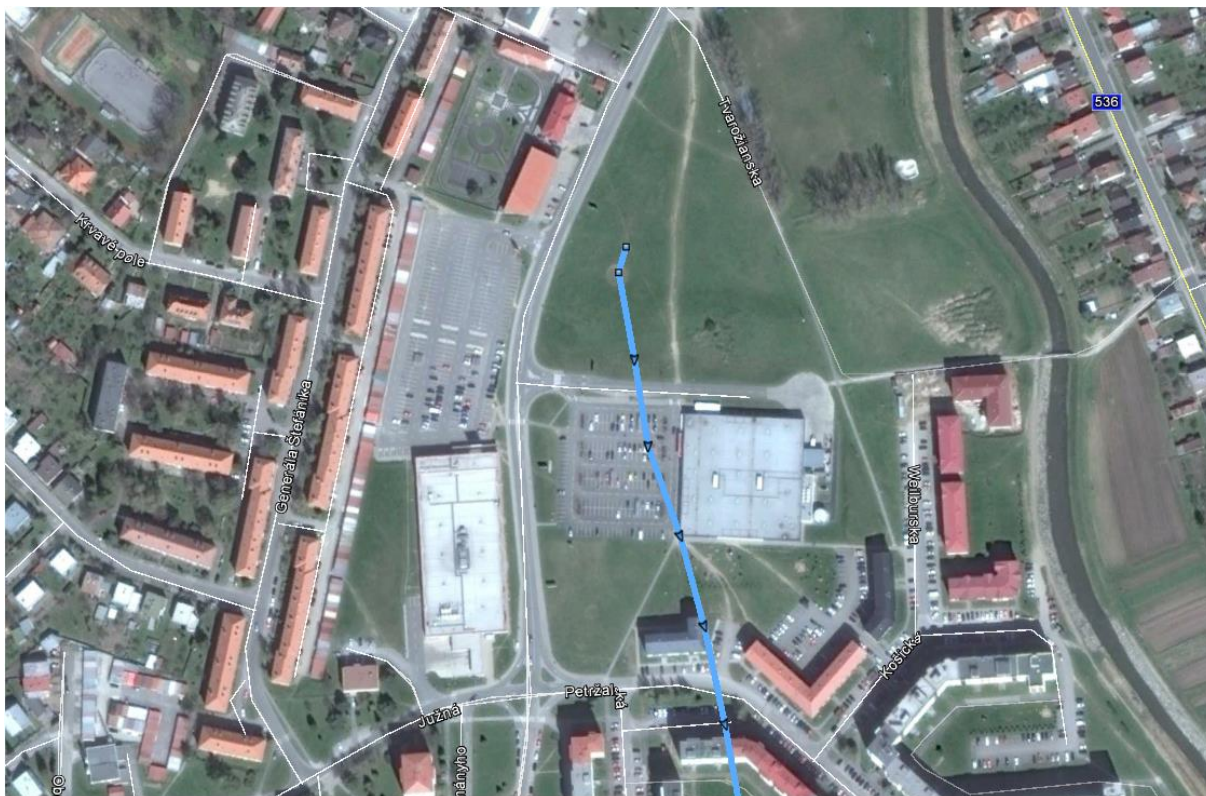
Pilot v čase 17:40 vykonal vzlet s balónom z plochy obchodného domu Tesco Kežmarok s nastúpaním do výšky 300 m AGL a pokračoval v lete predpokladaným južným smerom rýchlosťou cca 30 km/h.

Let prebiehal bez problémov.

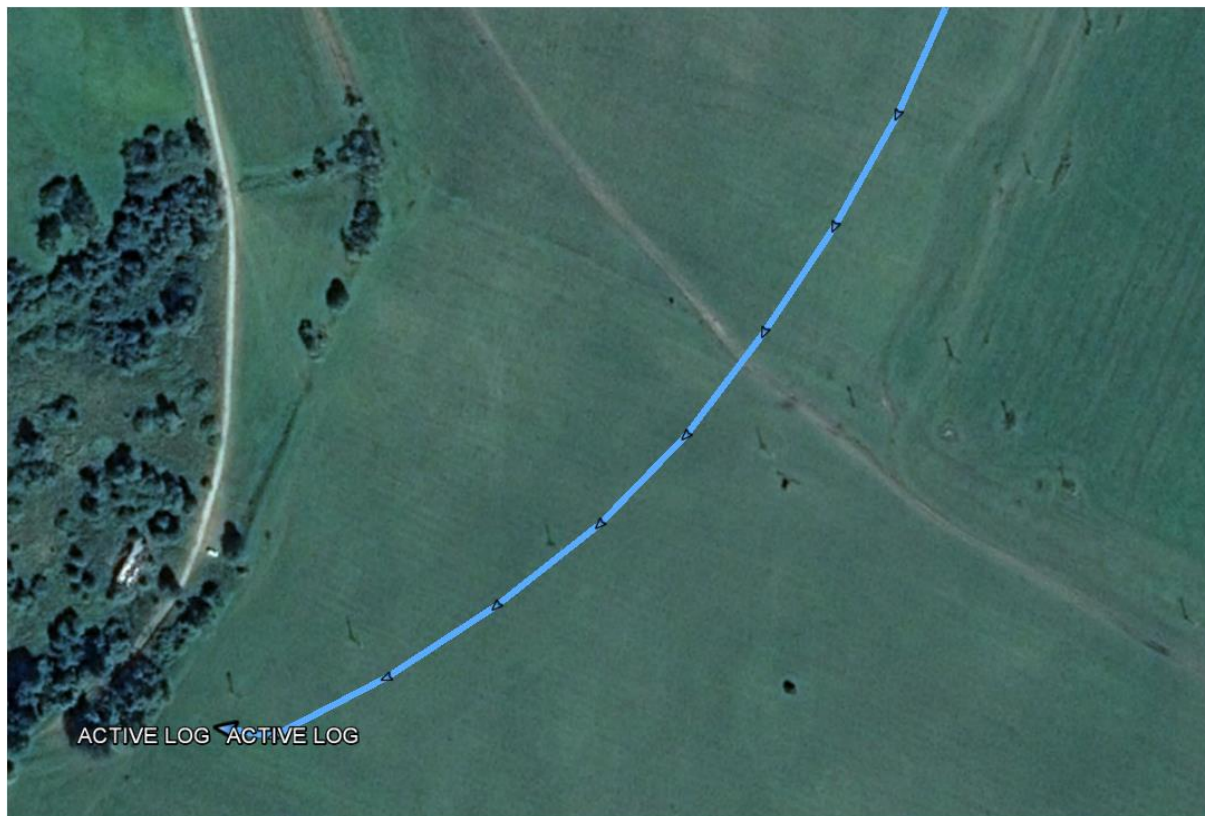
Pilot s balónom začal klesať a vykonávať pristávací manéver do terénu. V priebehu pristávacieho manévru, s postupným klesaním do 20 m AGL, sa začal smer vetra meniť na severozápadný. Balón tesne preletel drôty elektrického vedenia z pravej strany na ľavú, ale

bočný vietor ho začal unášať spať k elektrickému vedeniu, ktoré sa približovalo z pravej strany.

Následne počas vypúšťania vzduchu prišlo váhou textílie k priblíženiu sa obalu ku drôtom elektrického vedenia 22 kV na takú vzdialenosť, že nastal skrat a výboj čo spôsobilo, že obal balóna začal horieť a látka z polyesterovej tkaniny sa začala taviť.

Pilot začal vypúšťať vzduch balóna urýchlene, čo spôsobilo pád obalu s následným dotykom s drôtmí elektrického vedenia.

Vybratie plochy na pristátie do terénu na poslednú chvíľu pilotom balóna v blízkosti elektrického vedenia 22 kV.

- vykonať rozbor a školenie v rámci spoločnosti - rozbor situácie so všetkými pilotmi,
- vykonať rozbor a školenie v rámci celorepublikového zimného školenia pilotov.
