**LETECKÝ A NÁMORNÝ VYŠETROVACÍ ÚTVAR**  
Námestie slobody 6, P.O.BOX 100  
810 05 Bratislava

# Z Á V E R E Č N Á S P R Á V A

o bezpečnostnom vyšetovaní parašutistickej udalosti

padáka typu MAGELLAN 140

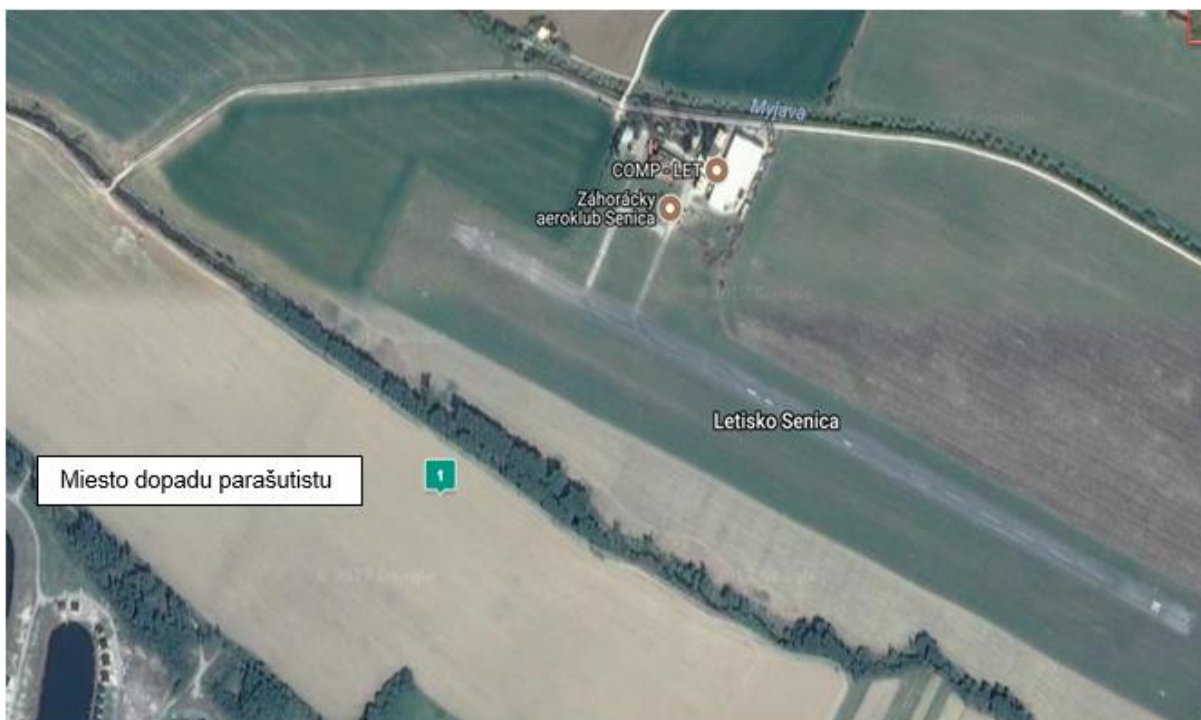
Miesto udalosti sa nachádza južne cca 310 m od prahu dráhy RWY12. V dobe udalosti bolo pole, miesto dopadu, porastené zeleným obilným porastom vo výške cca 40 cm a je určené zemepisnými súradnicami: 48° 39' 26.00" N, 17° 19' 22.12" E.

Telo parašutistu sa nachádzalo približne 10 m južne od prvého kontaktu so zemou. Bolo čiastočne zamotané do šnúr a vrchlíka hlavného padáka.

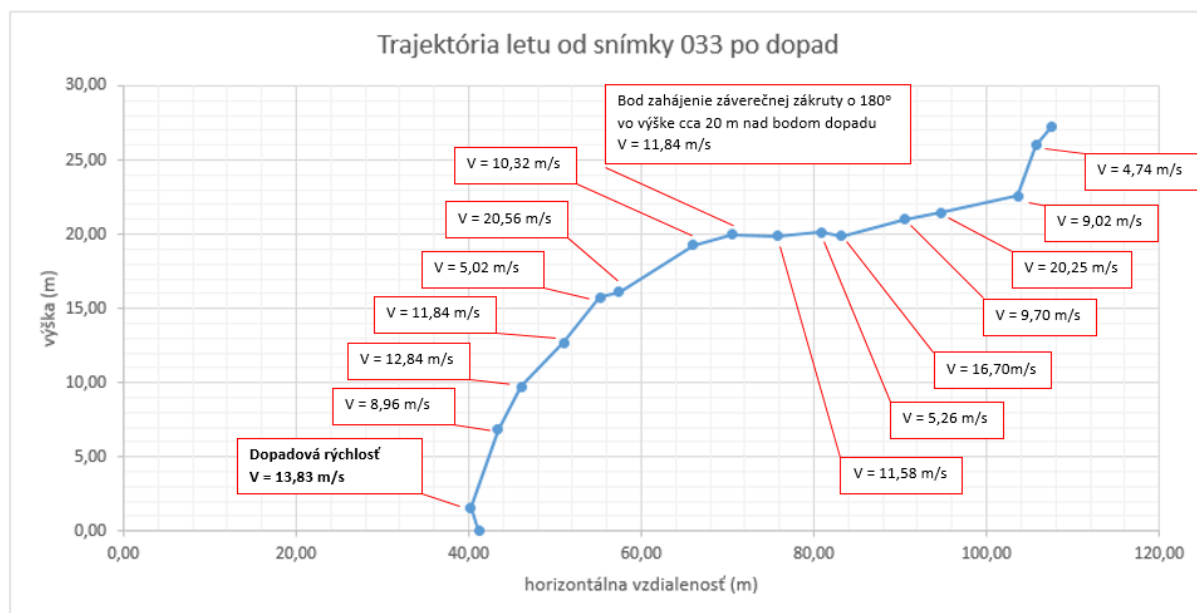
Parašutista po ukončení voľného pádu vykonal otvorenie hlavného padáka vo výške cca 900 m AGL. Ďalej na plne funkčnom hlavnom padáku pokračoval v polohe po vetre západne ponad areál letiska LZSE. Preletel ponad RWY a na rozhraní okraja letiska, v časti bývalého stromoradia južne od RWY, vykonal tretiu okružnú zatáčku a pokračoval bokom na vietor približne vo výške 60 až 50 m AGL. Uvedená výška je pre kategóriu parašutistu a typ padáka rozhodujúca na vykonanie štvrtej zatáčky – proti vetru a pripraviť sa na pristátie.

Parašutista **pravdepodobne** z dôvodu obáv, že pristane na rozhranie letiska, kde sa nachádzal potok a kríkový porast, chcel vykonať opravný manéver, pričom však padák prudko otočil doprava – po vetre, následkom čoho bola rýchla strata výšky s nárastom pádovej rýchlosti. Uvedená výška už nebola postačujúca na podrovnanie padáka a parašutista tvrdo dopadol na zem.

Na základe pozorovania náhodne vyhotoveného vzdialeného videozáznamu zo zeme je možné konštatovať, že parašutista mal padák do poslednej chvíle plne funkčný a záverečná pravotočivá zatáčka po vetre bola vykonaná parašutistom pomocou riadiacích prvkov.

Grafické vyobrazenie trajektórie letu s celkovými priemernými rýchlosťami letu v jednotlivých úsekoch – rýchlosť uvedená v jednotlivých bodoch trajektórie zodpovedá vždy ukončenému úseku vymedzeného dvomi bodmi
