Z Á V E R E Č N Á S P R Á V A

o bezpečnostnom vyšetovaní incidentu

lietadla typu **Boeing 737-500**

poznávacej značky **SU-GBK**

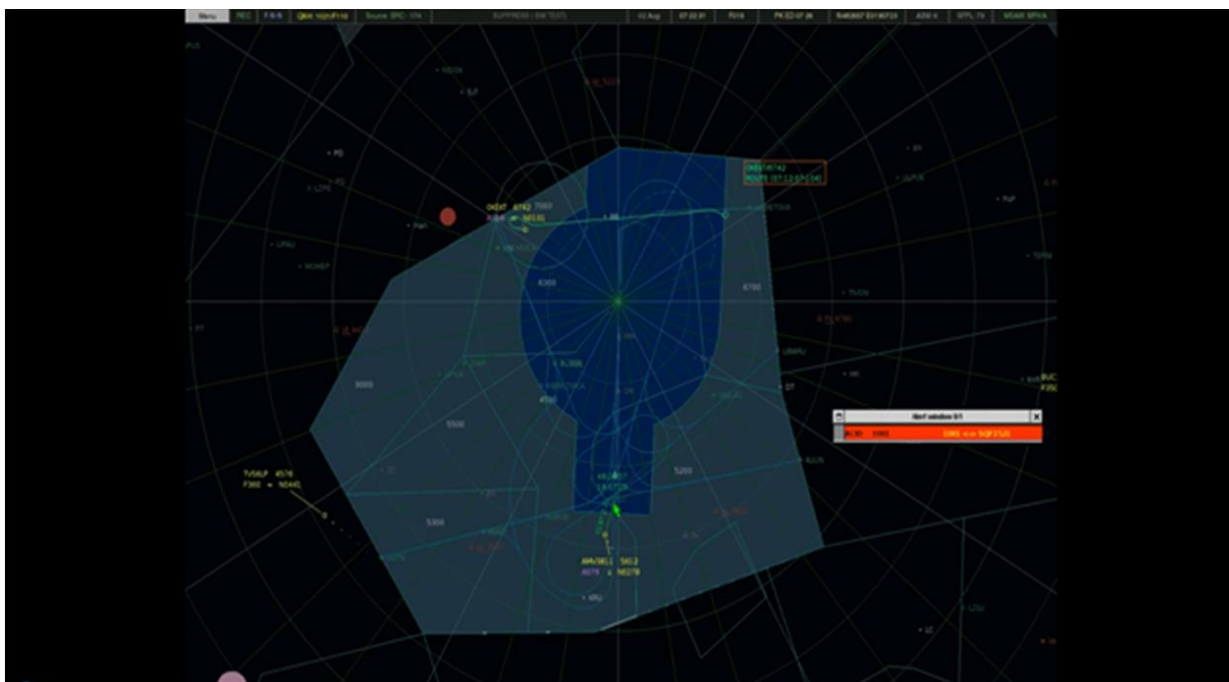
Obr.1 V čase 07:22:31 let AMV3811 potvrdzuje usadenie v LOCALIZERE, výška A076, rýchlosť IAS 278

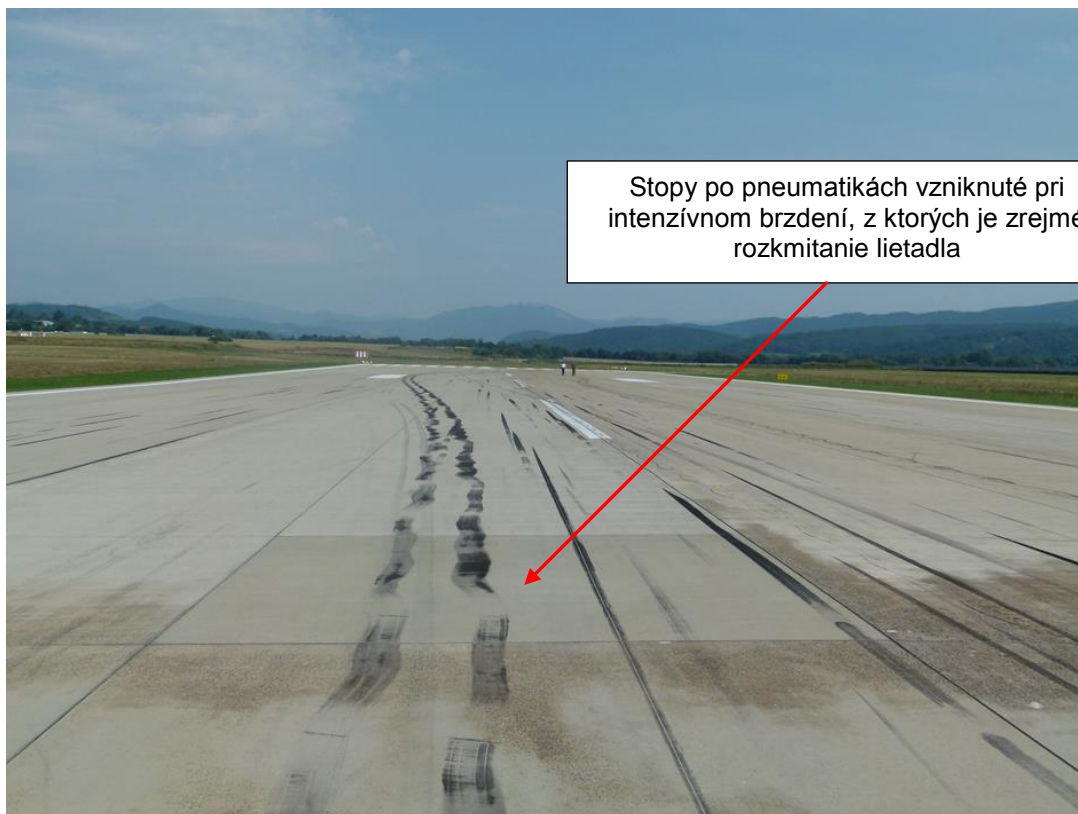
Obr.6 Pohľad na stopy po intenzívnom brzdení

Prudké brzdenie - vynútené pristátím pri veľkej rýchlости a vo vzdialenosti 1 090 m od THR RWY36.

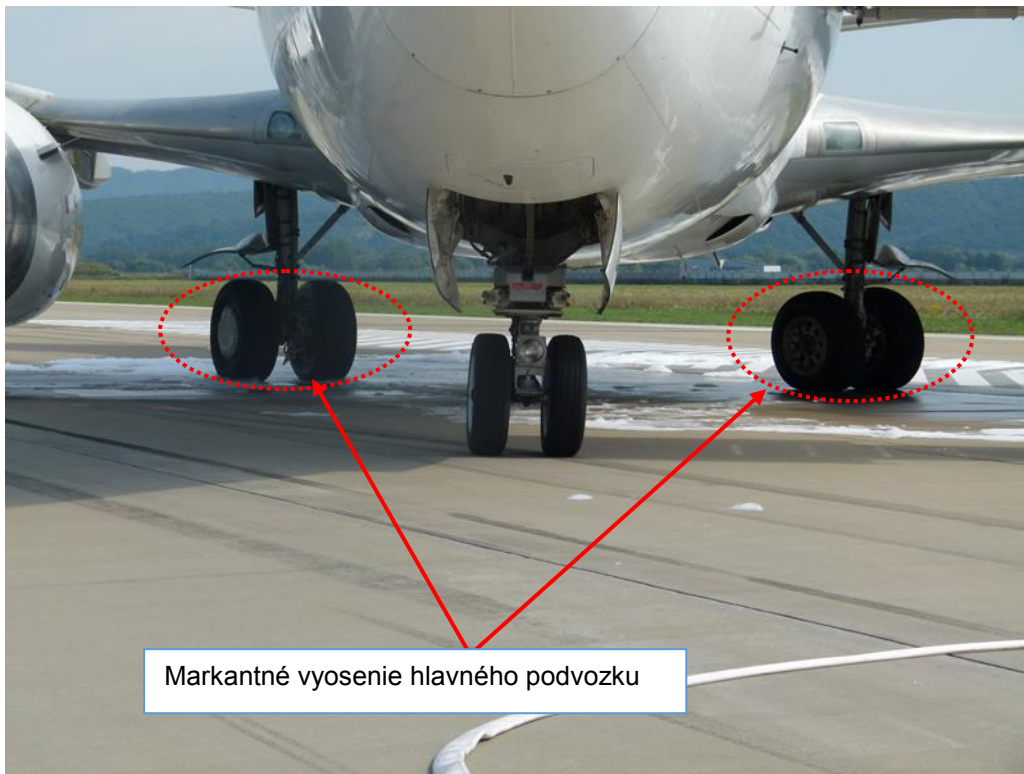
Lietadlo bolo pri intenzívnom brzdení poškodené v oblasti podvozku a pneumatík.

Markantné vyosenie hlavného podvozku

Obr.7 Pohľad na vyosenie hlavného podvozku

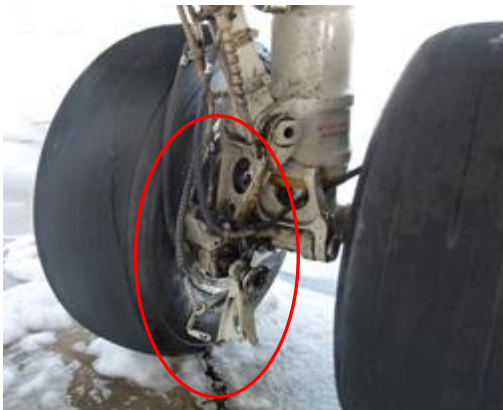
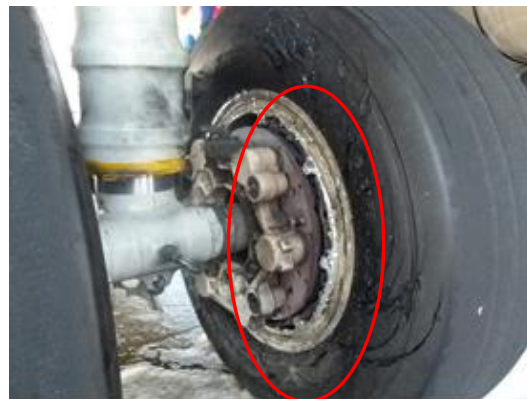
Obr.8 Detaily poškodenia hlavného podvozku

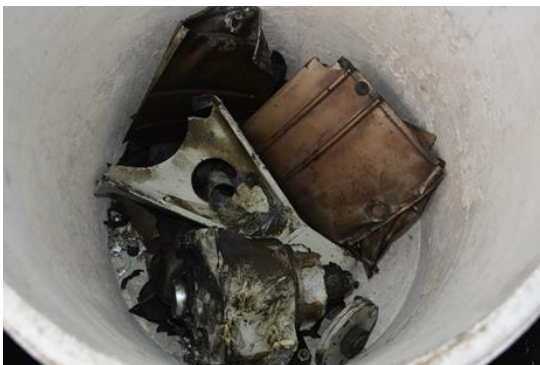
Obr.9 Úlomky komponentov podvozku
nájdené na RWY

Na obrázkoch 9, 10 a 11 sú jednotlivé súčasti nájdené na RWY a pochádzajúce z hlavného podvozku.

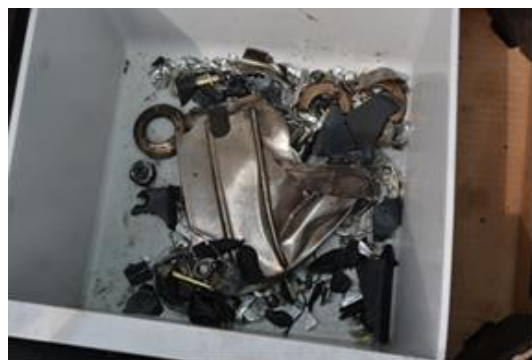
Obr.10 Úlomky komponentov podvozku
nájdené na RWY

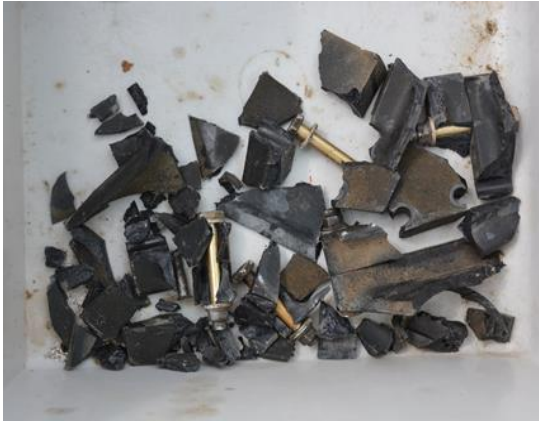
*Obr.11 Úlomky komponentov podvozku
nájdené na RWY*

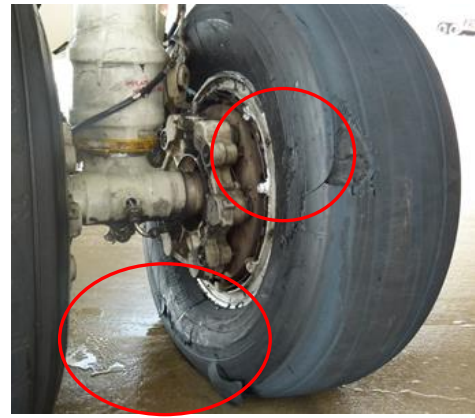
Obr.12 Detail poškodenej pneumatiky

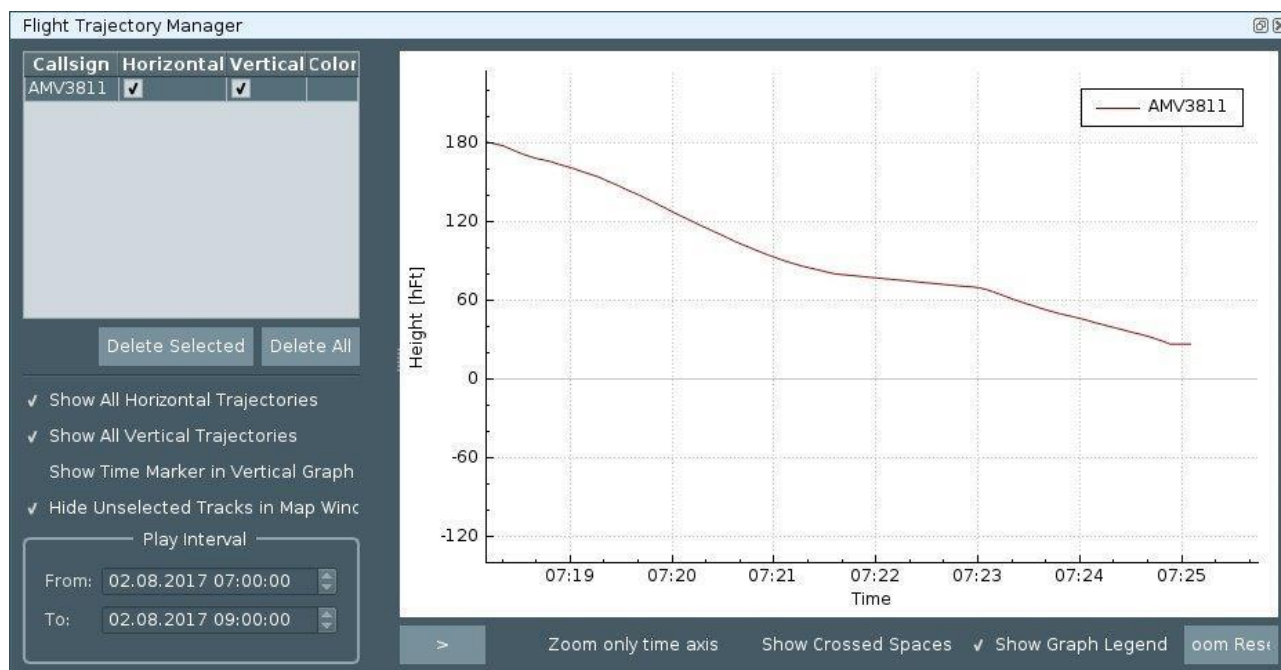
Obr. 13 Režim vertikálneho klesania

Pilot v snahe o skrátenie priblíženia nedodržiaval stanovené výšky tak, ako sú uvedené v mape prístrojového priblíženia a po celú dobu zostupu od bodu FAP DME/SLC, kde sa mal nachádzať na výške 4 500 ft sa nachádzal nad režimom/nad zostupovou glizádou. Podľa radarového záznamu malo lietadlo v tomto bode výšku 6 300 ft.

Ďalej malo lietadlo zostupovať pod uhlom 3,5°, uhol jeho zostupu vzhľadom k bodu dotyku podľa záznamu z radaru dosahoval v poslednej fáze zostupu medzi bodmi FAP a OM hodnotu 5,2° až 6,3°.

Z uvedeného vyplýva, že pilot po celú dobu vykonávania priblíženia presným približovacím zariadením (ILS) od IAF až po dosadenie **nemal stabilizované priblíženie**.

Nestabilizované pribliŹenie pod väčším uhlom a väčšou rýchlост'ou.

navrhujeme prijať interné opatrenia, aby sa posádky lietadiel pri nestabilizovanom priblížení včas rozhodli pre vykonanie postupu nezdareného priblíženia,

navrhujeme, aby pri významných odchýlkach lietadiel od predpísaných parametrov vo fáze začiatočného a stredného priblíženia, stanovište APP Sliač upozornilo posádku lietadla na tieto odchýlky.
