Z Á V E R E Č N Á S P R Á V A

o bezpečnostnom vyšetovaní leteckej nehody

vetroňov typu **LS8-18**

poznávacej značky **LY-GOT** a **SP-3893**

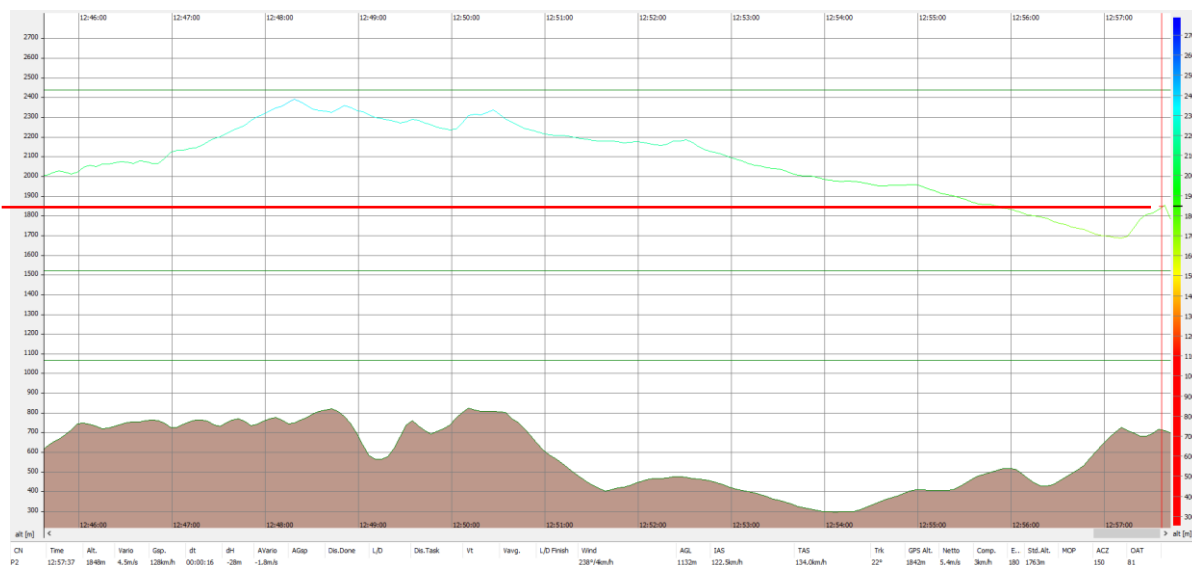
Vetroň „A“ narazil z prevýšenia 4 m svojím ľavým krídlom do ľavého krídla vetroňa „P2“ vo výške 1850 m - 710 m nad terénom.

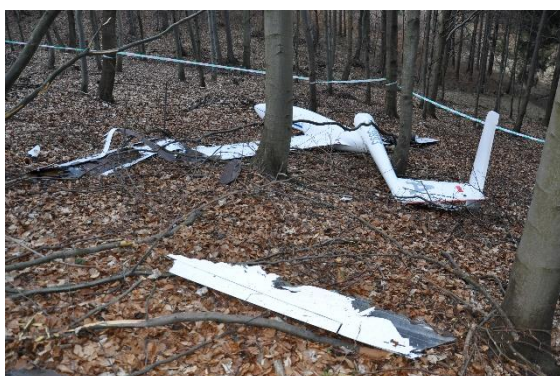
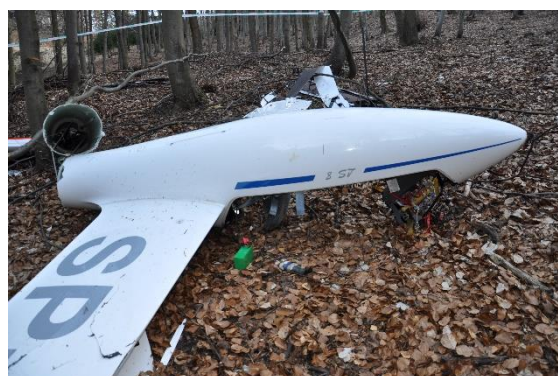
Vetroň „A“ bol pri leteckej udalosti zničený.

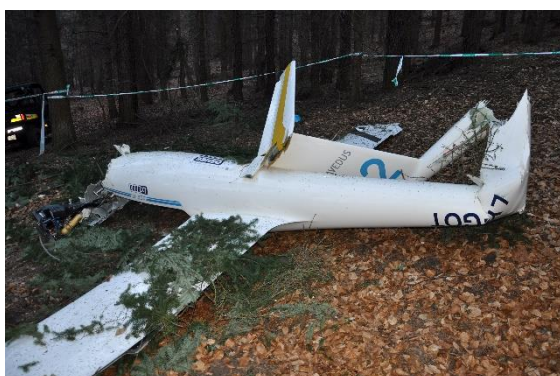
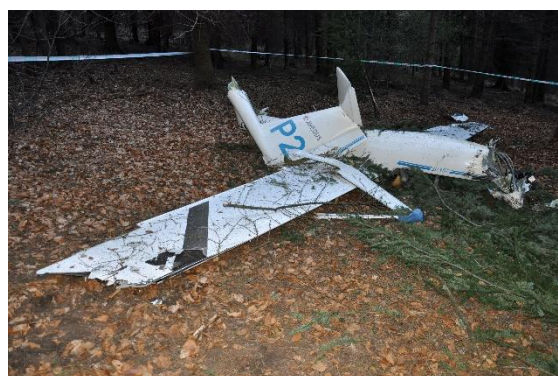
Vetroň „P2“ bol pri leteckej udalosti zničený.

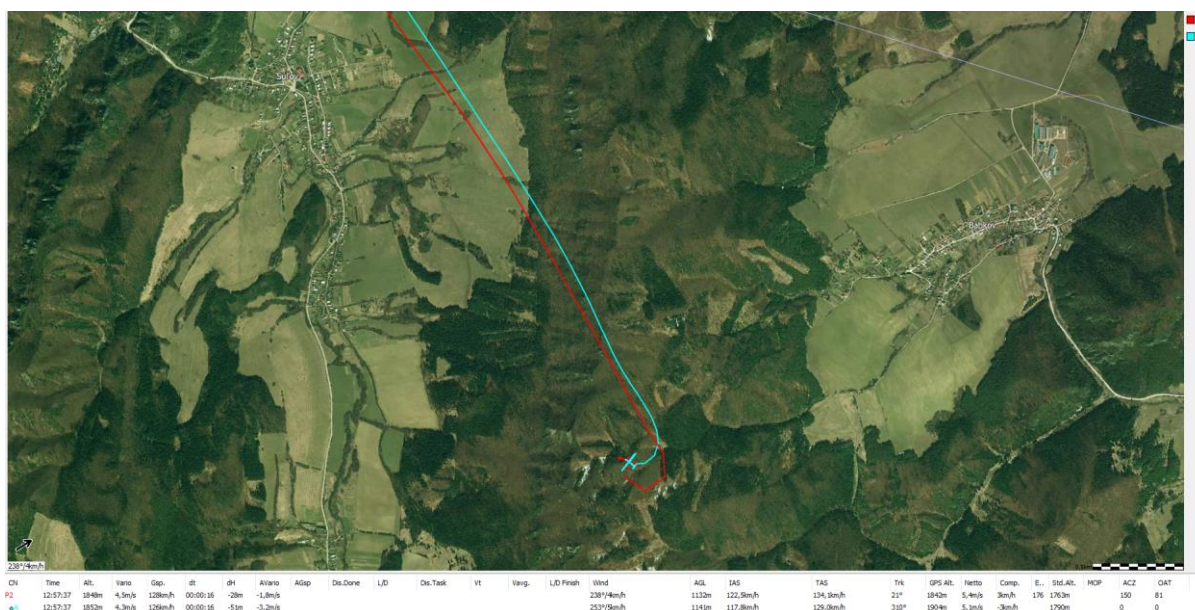
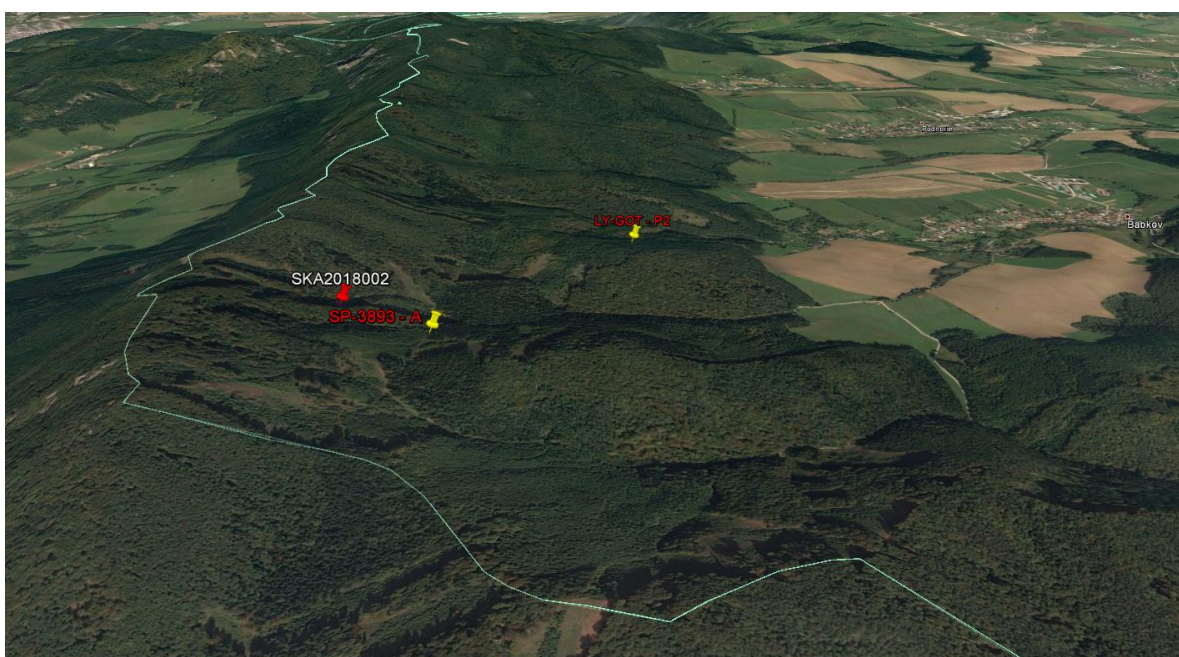
Vetrone po zrážke dopadli do zalesneného porastu a po páde ostali zničené.

Miesto dopadu vetroňa „P2“ N 49°09'60", E 018°37'21"
Miesto dopadu vetroňa „A“: N 49°08'45", E 018°36'58"
