ZÁVEREČNÁ SPRÁVA

o bezpečnostnom vyšetrowaní leteckej nehody

vetroňa typu **Ventus bT**

poznávacej značky **D-KEYX**

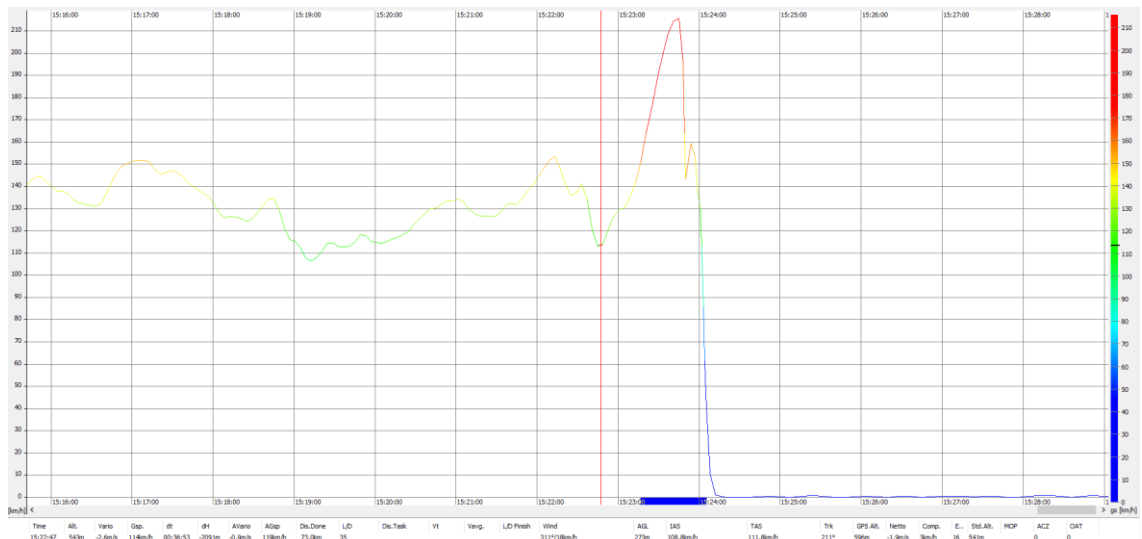
V čase 15:22:47, vo výške 273 m AGL, vo vzdialenosti 2,6 km od prahu VPD22, po zrovnaní zákruty na finále, pilot začal neustále zvyšovať rýchlosť letu na pristátie.

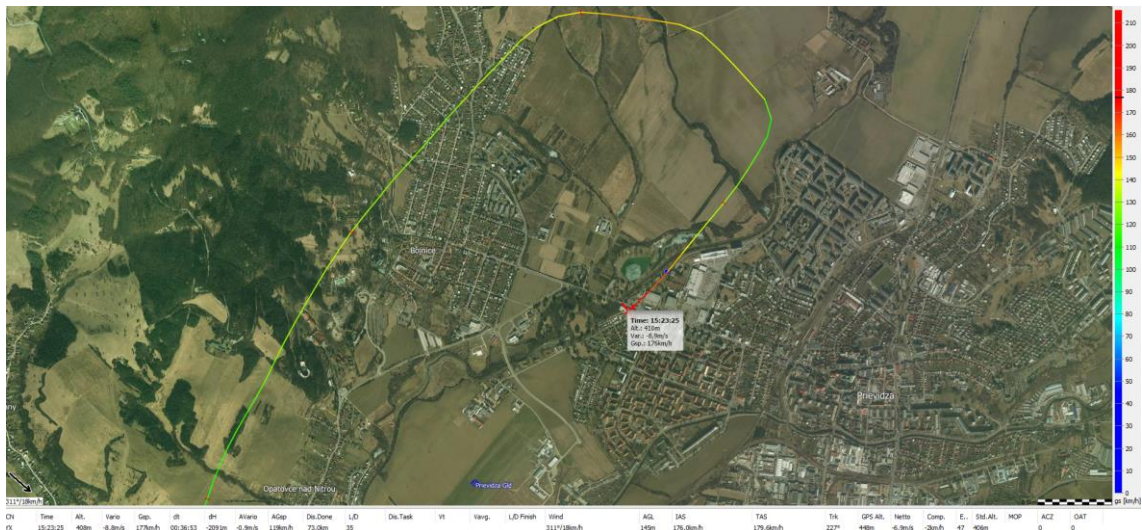
Pilot vo svojej výpovedi uvádza, že vo vzdialenosti 1 km od prahu VPD22 spozoroval nad letiskom LZPE parašutistickú prevádzku (parašutistu) vo výške 150 m AGL a rozhodol sa čo najskôr a čo najkratšou cestou pristáť na uvedenom letisku aby sa vyhol kolízii s parašutistom s opätovným zvýšením rýchlosti letu na pristátie.

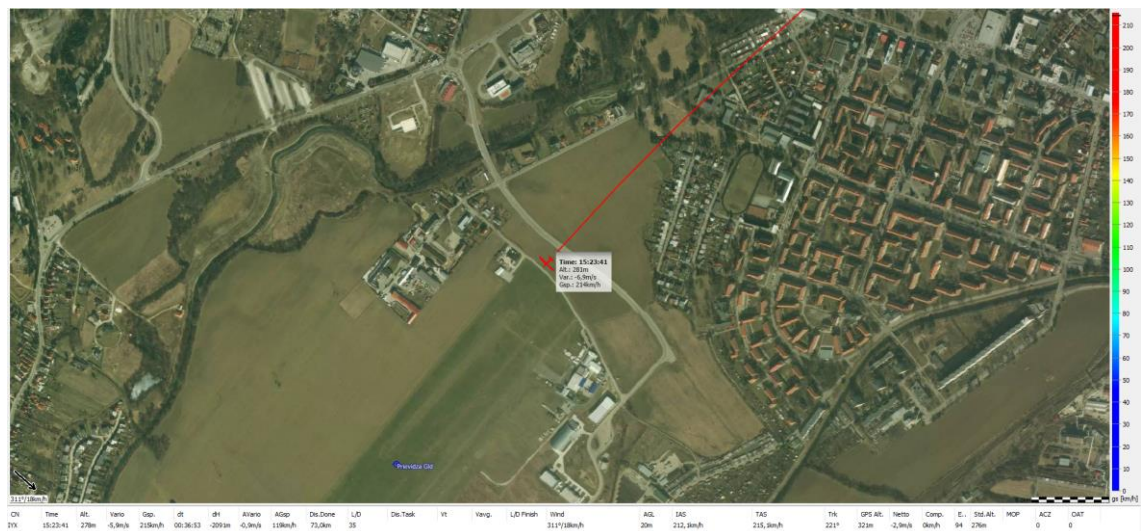
Približne 50 m pred prahom VPD22, vo výške 20 m, dosiahol rýchlosť letu na pristátie 214 km/h.

Následne prišlo k tvrdému dosadnutiu vetroňa na VPD22 pri veľkej rýchlosti, bez vysunutých brzdiacich klapiek.

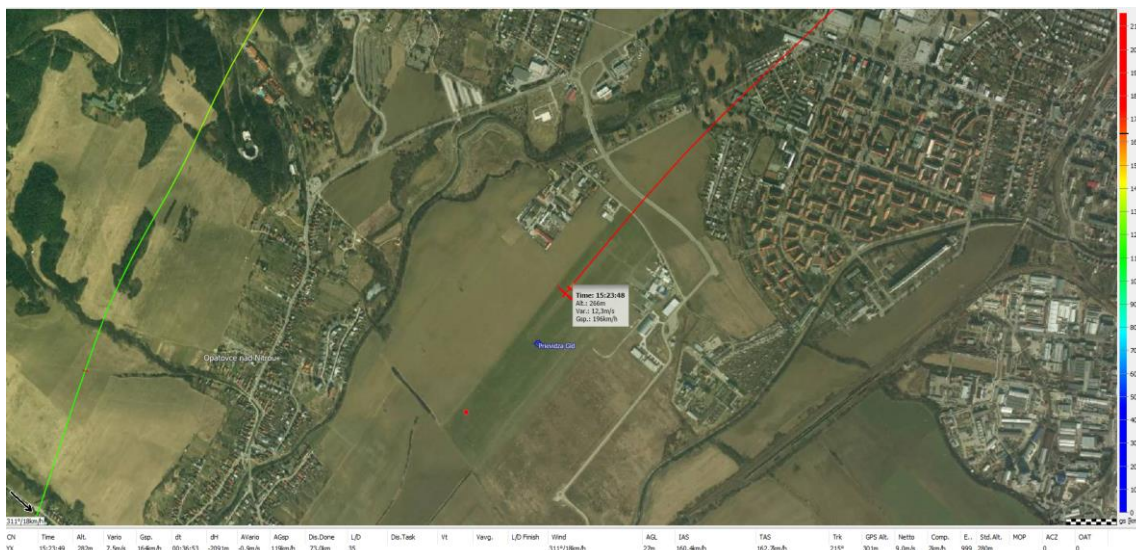
Prvý dotyk s VPD22 bol pri rýchlosti 196 km/h s odskokom až do výšky 20 m.

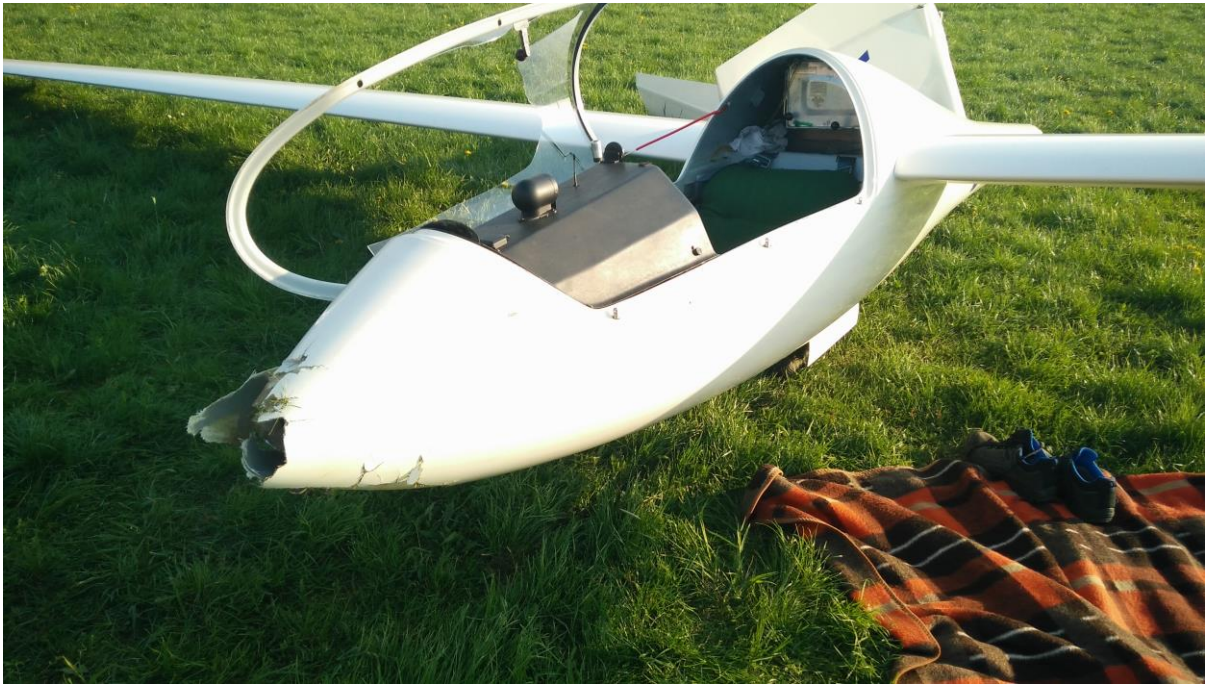
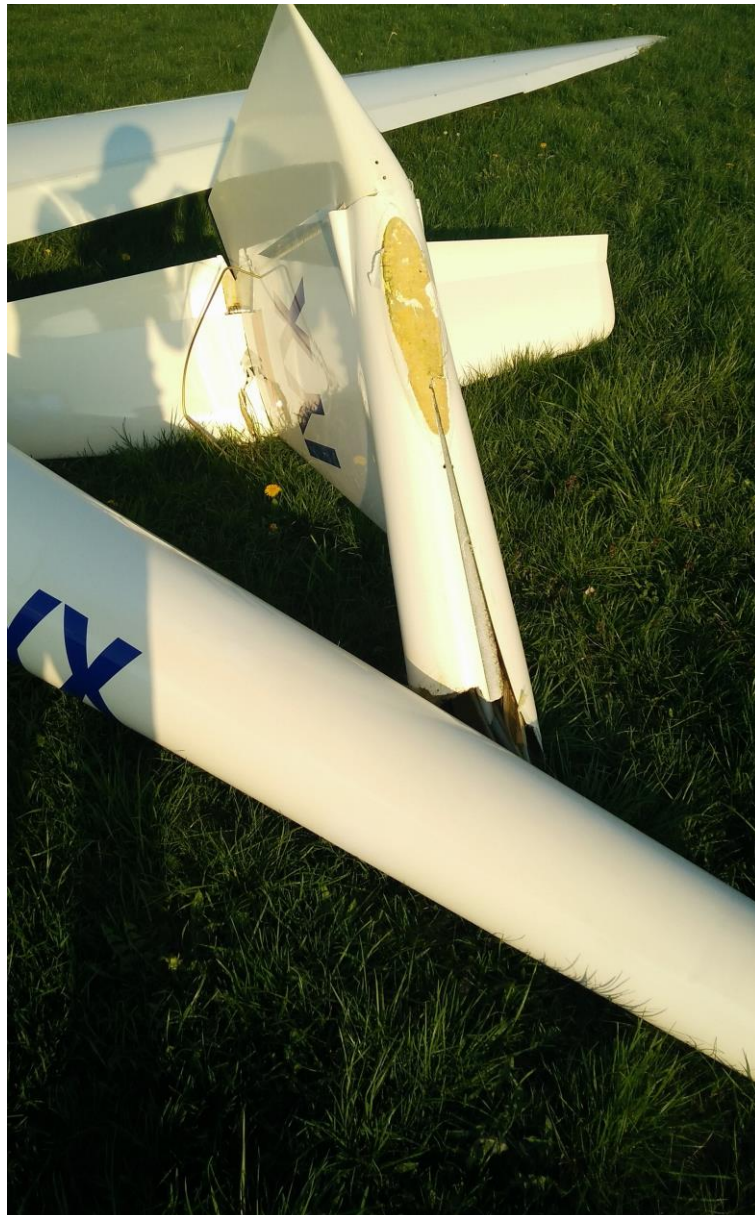
Po poslednom odskoku vetroňa do výšky cca 5 m a jeho následnom dosadnutí na VPD22 s prekmitnutím krídiel, sa pravý koniec krídla zachytil o zem takou silou, že vetroň sa dostal do rotácie okolo zvislej osi, otočil sa o 360°, pričom sa preklopil dopredu a narazil prednou časťou do zeme. Pri náraze a rotácii nastala deštrukcia prednej časti, trup sa zlomil približne 70 cm pred kýlom a poškodili sa krídelká.

Vetroň bol pri leteckej nehode zničený:

- zlomený trup,
- poškodené celé krídlo,
- deštrukcia kabínovej časti.
