# **Z Á V E R E Č N Á   S P R Á V A**

o bezpečnostnom vyšetovaní leteckej nehody

vrtníka typu **Robinson R44 Raven I**

poznávacej značky **OM-TTM**

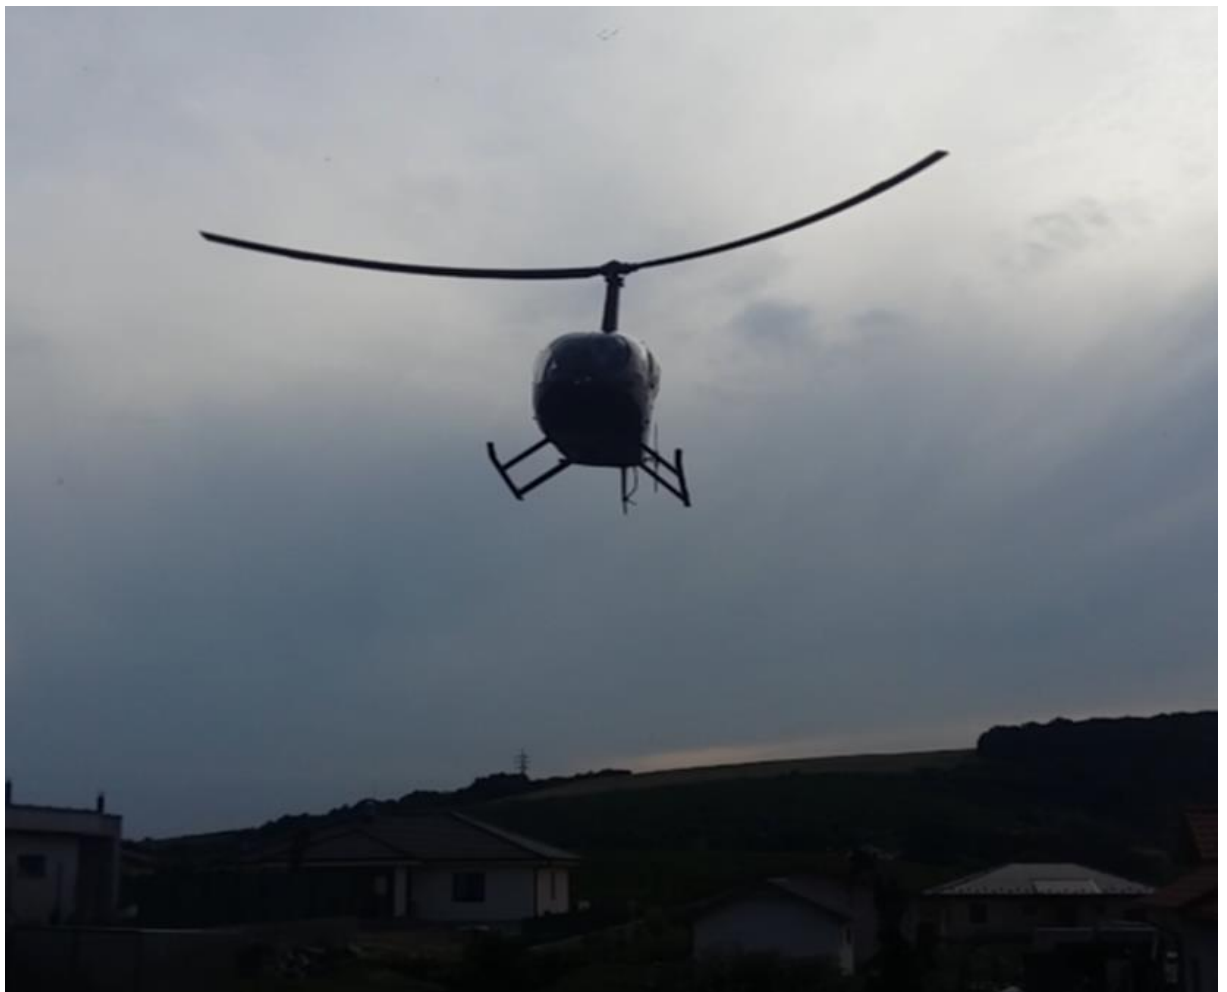
V čase 16:40 pilot s R44 vykonal vzlet v obci, v kurze 085°, uvedením R44 do režimu visenia do výšky 1 meter. Po zavisení nad úrovňou povrchu zeme a otáčaním sa na mieste do pravej strany sa pilot s R44, vo výške nad úrovňou striech rodinných domov, pomalou doprednou rýchlosťou, kurzom 215°, presunul pred dom známych, kde bol na návšteve. Po prilete pred dom, natočil R44 do ľavej strany do kurzu 085°, opätovne uviedol R44 do visu a rozlúčil sa so známymi.

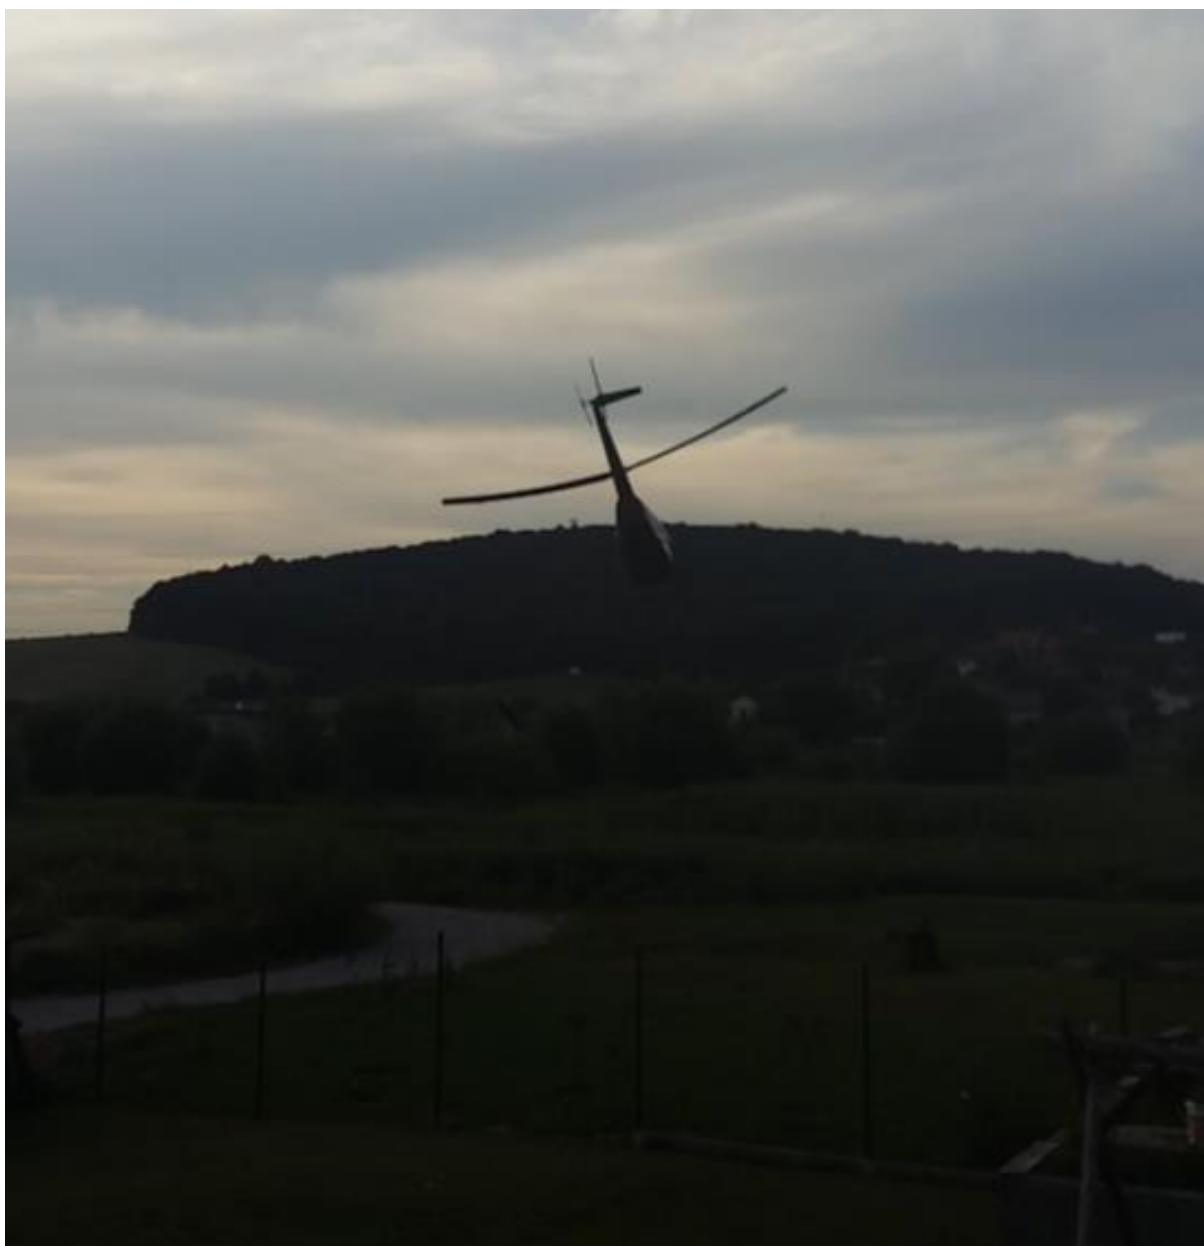
Pilot následne otočil R44 do ľavej strany na mieste. Pri otáčaní R44 potlačil páku cyklického riadenia dopredu a pri súčasnom zvyšovaní výkonu motora vykonal odlet v klesavom lete s enormným zvyšovaním doprednej rýchlosti do kurzu 330°.

Po desiatich sekundách od odletu prišlo ku kontaktu R44 s lanami VN, čo spôsobilo jeho deštrukciu a následný pád. R44 dopadol na súkromné pole.

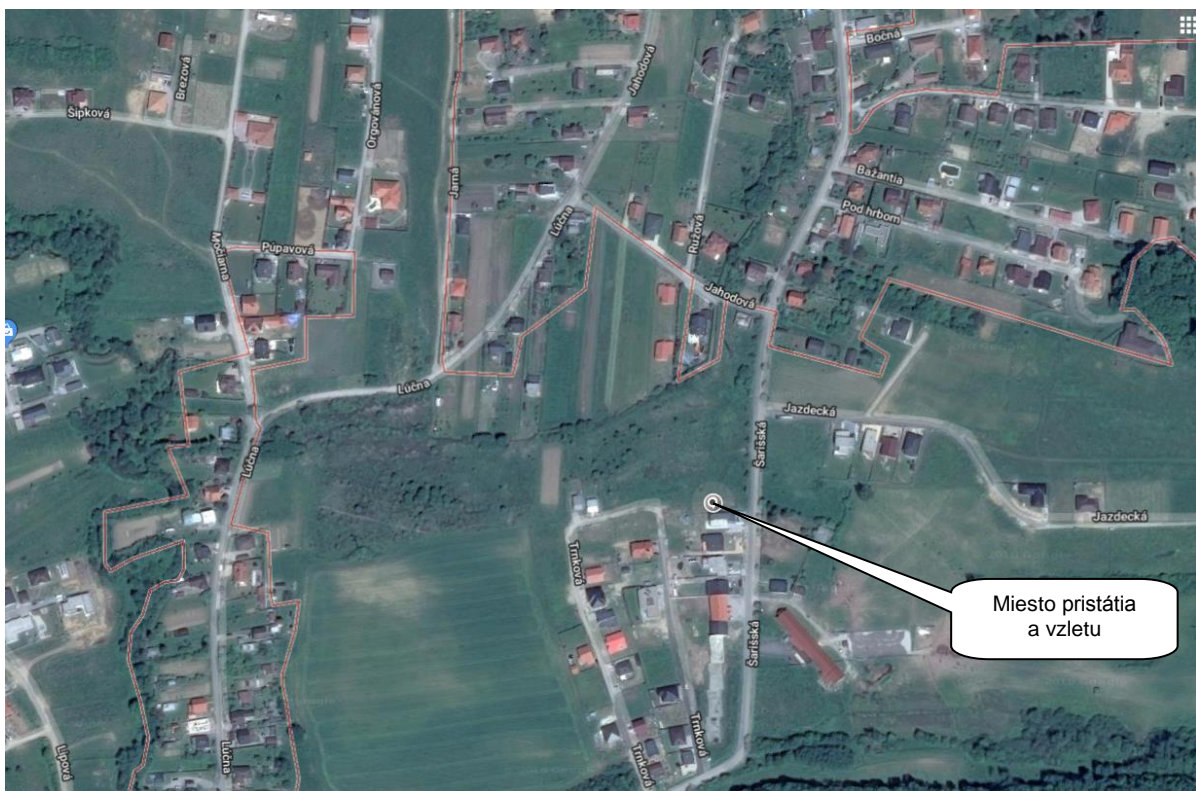
N 49°03'06,96“, E 21°13'53.22”

Miesto pristátia a vzletu je možné popísať ako plochu s miernym sklonom o rozmeroch 25x10 metrov, orientovanú v smere 085°/265°, ktorá sa nachádza v blízkosti rodinného domu s mnohými prekážkami v okolí. R44 po pristáti sedel prednou časťou proti svahu.

Plocha nebola vybavená žiadnym prostriedkom pro stanovenie smeru a sily vetra.

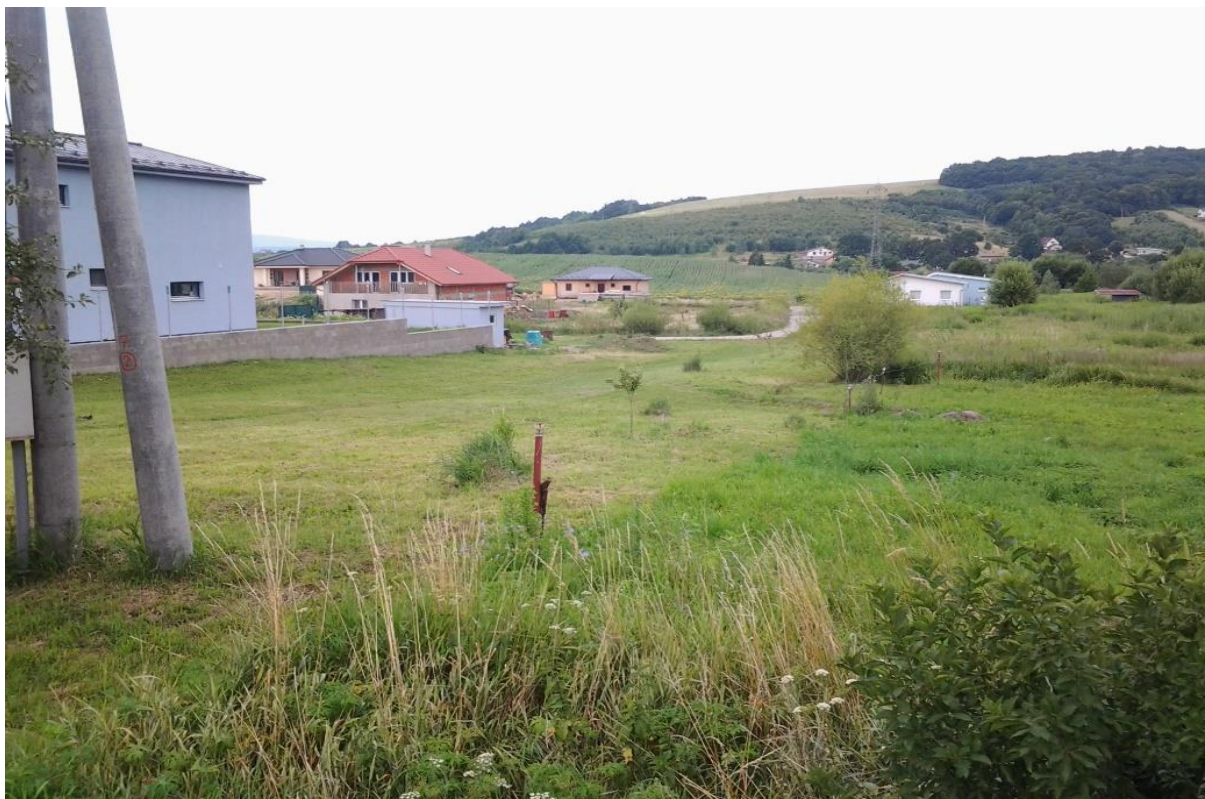
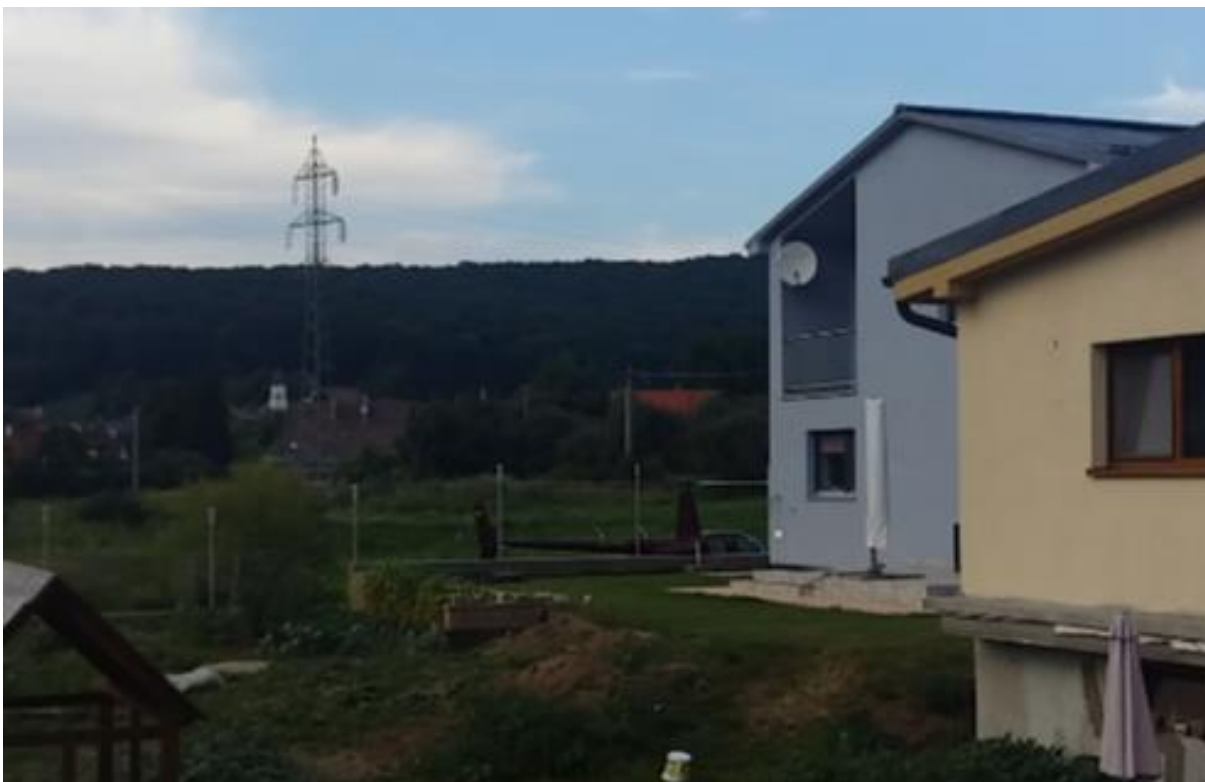
Pilot vykonal pristátie s R44 do husto zastavaného územia obce na plochu obkolesenú mnohými prekážkami vrátane rodinných domov. Táto plocha z taktického hľadiska nebola vhodná pre pristátie a vzlet s predmetným R44 vzhľadom na charakter terénu a prekážok v okolí zvoleného miesta, vzhľadom ku skutočnosti, že sa jednalo o jednomotorový R44 v tretej výkonnostnej triede, kde v prípade technických problémov počas letu mohli viesť k ohrozeniu ľudí a majetku na zemi. Prípadná zmena smeru a intenzity vetra by taktiež mohla výrazne skomplikovať prevedenie samotného pristátia a vzletu.

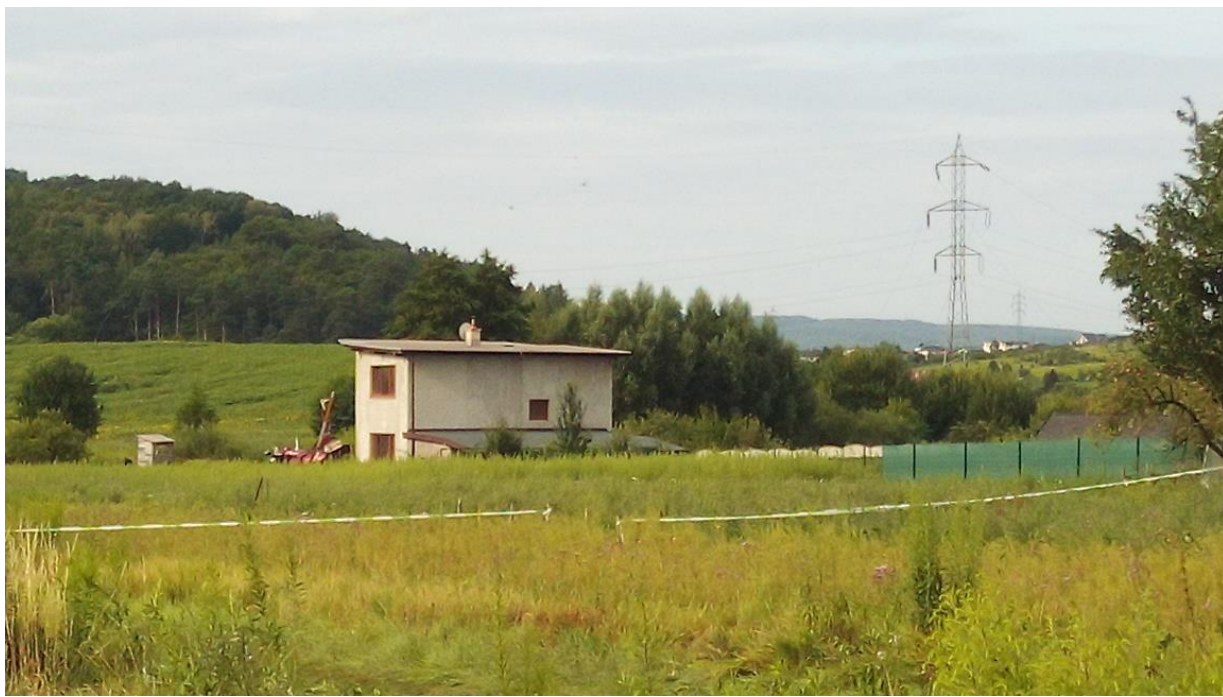
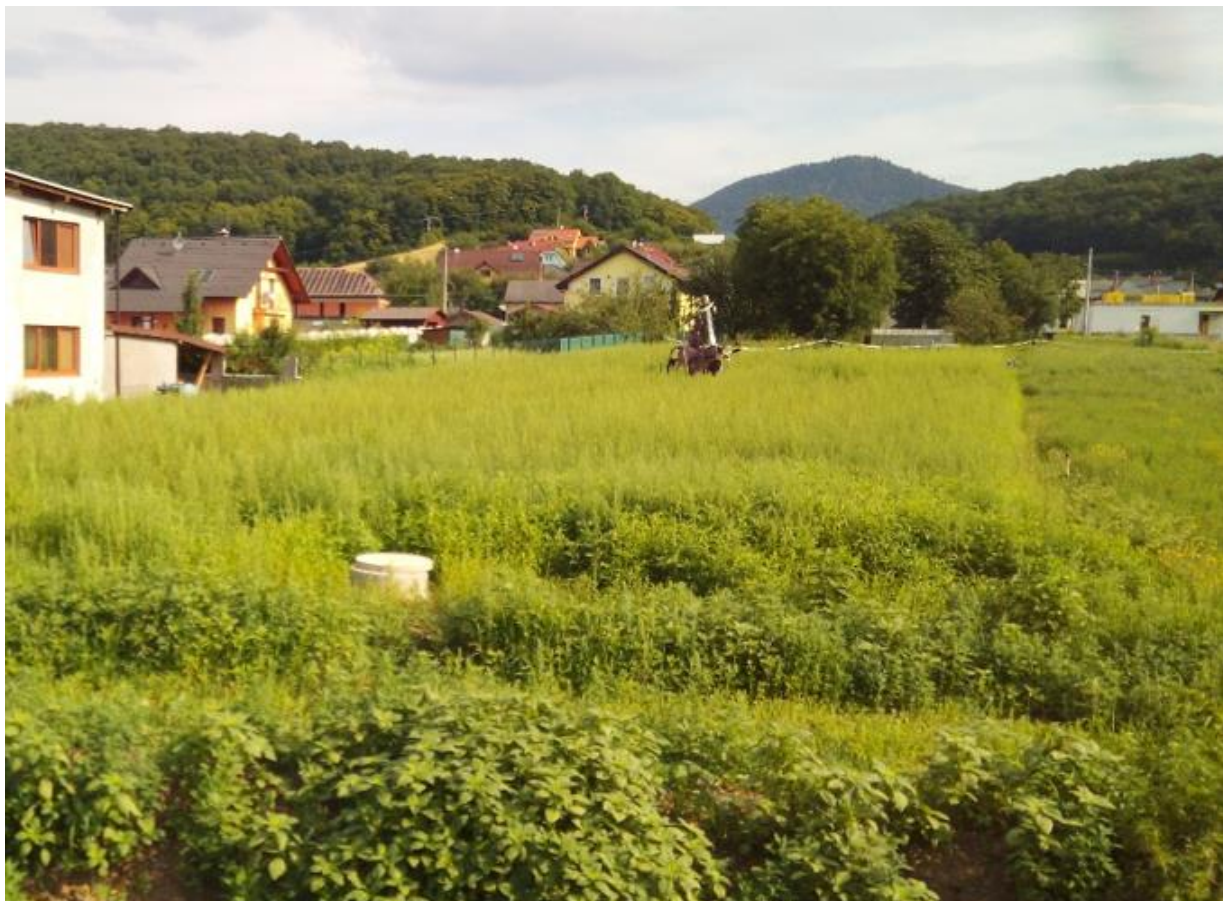
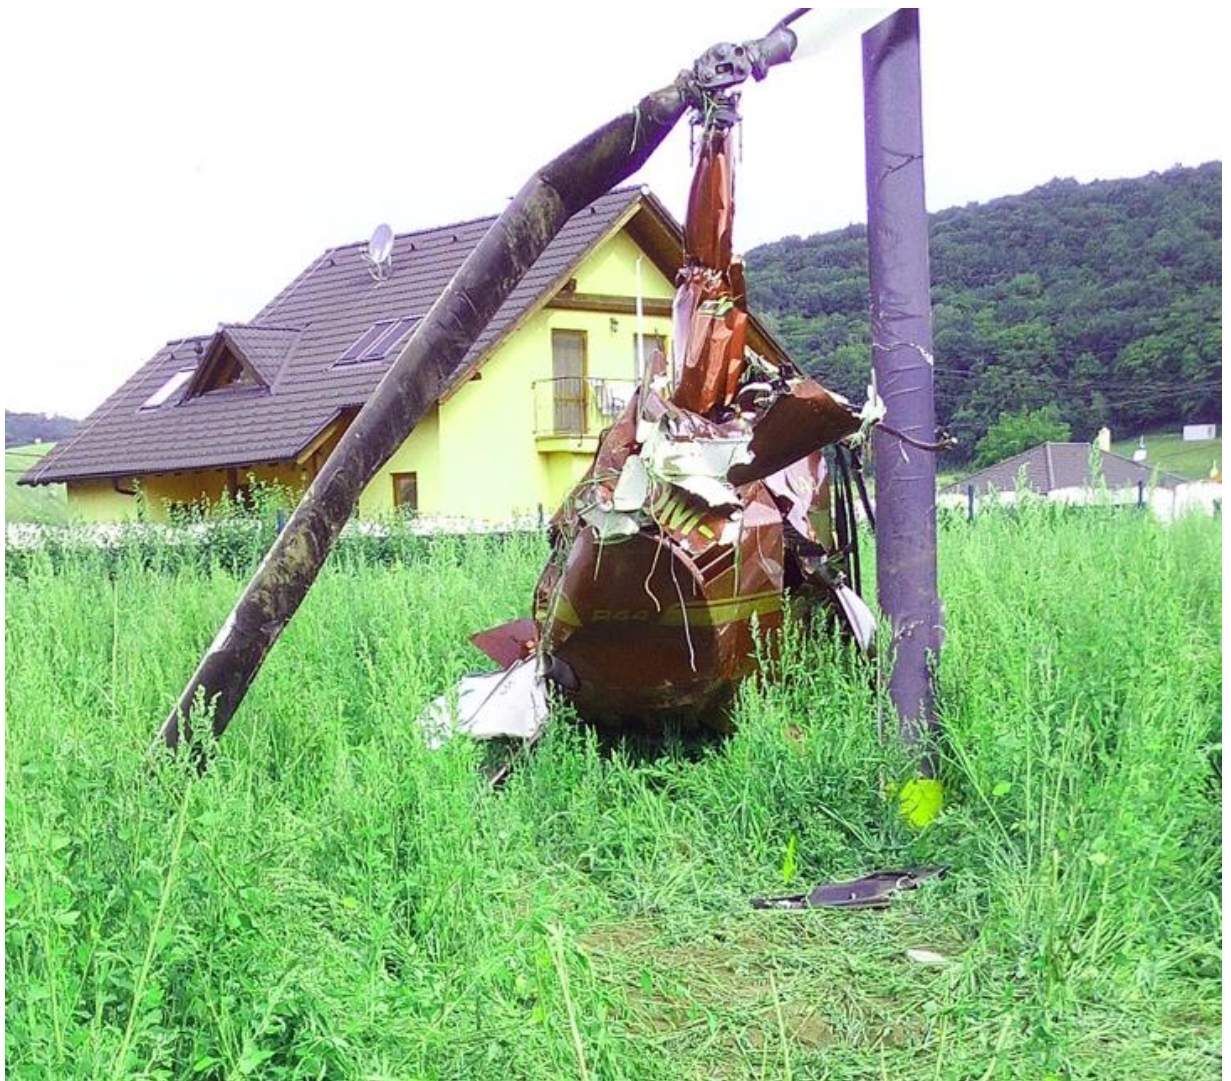
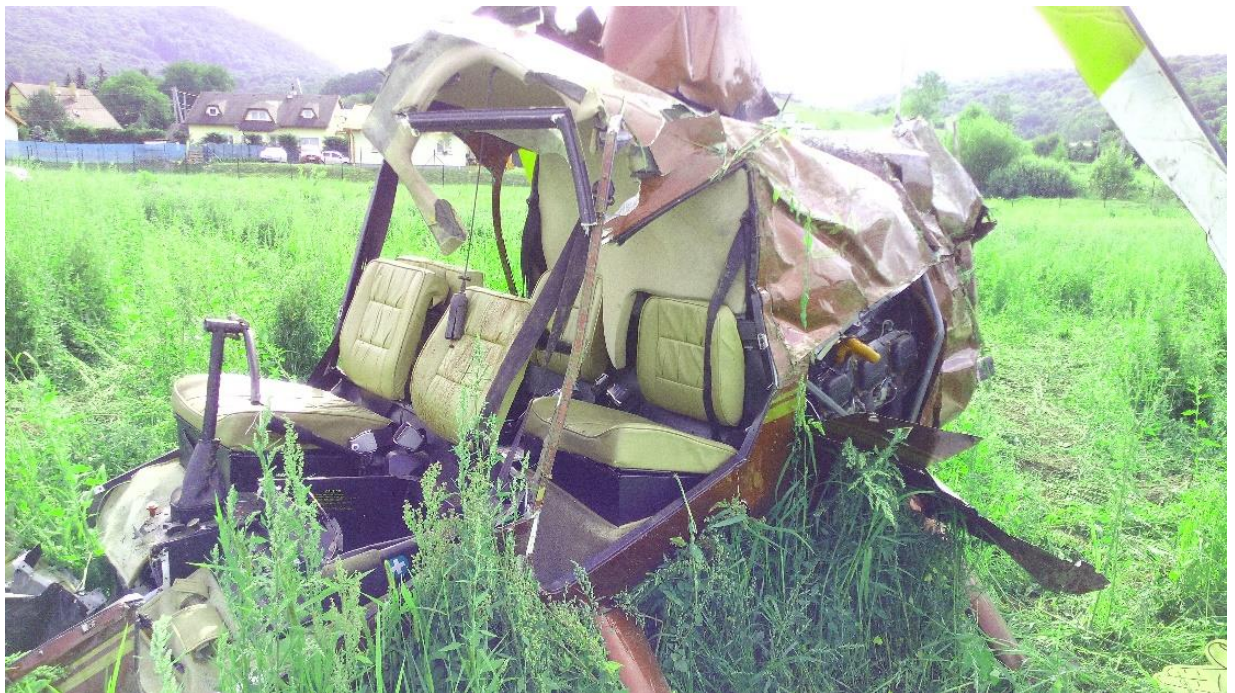
R44 dopadol na neobývanú plochu pokrytú porastom v blízkosti rodinného domu (22 metrov).

Laná VN boli od miesta vraku vzdialené 55 metrov.

Trup bol značne deformovaný, jeho predná časť bola úplne zničená. Vrak trupu vrátane hlavy nosného rotora a listov bol znečistený hlinou, takže po náraze na zem cez prednú a ľavú stranu došlo k prevráteniu R44 a k zastaveniu rotácie na lyžinách.

Chvostový nosník bol oddelený a ležal vo vzdialenosti 10 metrov pred trupom a bol vcelku. Prístrojová doska bola vymrštená pred trup do vzdialenosti dvoch metrov, páka cyklického riadenia bola poškodená. Nožné riadenie pilota bolo ulomené, nožné riadenie pred sedadlom druhého pilota bolo poškodené.

Kryt hriadeľa nosného rotora bol zdeformovaný a rozrezaný po náraze od lana VN napätia, tiahla automatu cyklického riadenia boli poškodené. Hlava nosného rotora bola poškodená, oba listy boli zlomené v koreňovej časti a poškodené aj po celej ich dĺžke.

Vyrovnávací rotor bol bez poškodenia.

Motorový priestor bol zdeformovaný.

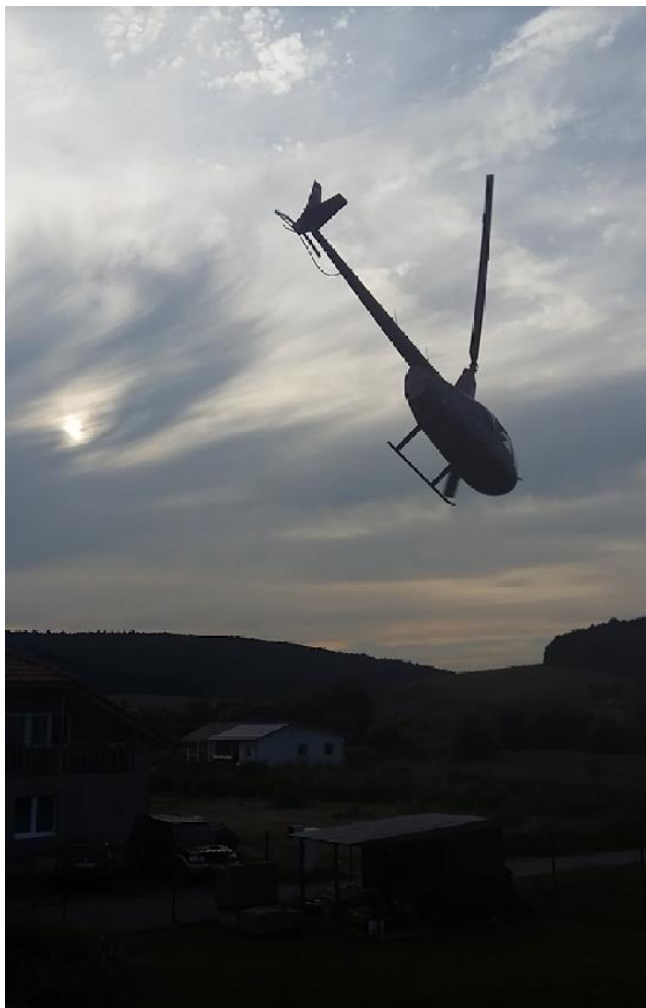
Pilot nevhodne zvolil trať odletu kolmo na laná VN a nevhodne zvolil spôsob preletu prekážky (laná VN sa prelietavajú ponad stožiar). Odlet vykonával v klesavom lete s enormným zvyšovaním rýchlosti letu proti zapadajúcemu slnku, čím si obmedzil výhľad z kabíny pred seba a hore. Pri výške odletu na úrovni lán VN mal pilot sťažené ich pozorovanie, pretože tie boli na pozadí zalesneného svahu v kontraste s jasnejšou oblohou spôsobenou zapadajúcim slnkom (efekt zapadajúceho slnka bol spoza mrakov citeľný).

R44 narazil kapotážou hriadeľa nosného rotora do lana VN a následne kabínou do druhého lana VN. To spôsobilo nefunkčnosť riadenia, poškodenie listov nosného rotora a rozbitie kabíny pilota.

R44 pokračoval v páde už neriadený a dopadol vo vzdialenosti 55 metrov od lán VN. Po dopade sa prevrátil, pričom sa odtrhol chvostový nosník. Zvyšok trupu sa po náraze pretočil a skončil na lyžinách podvozku.

V prípade odletu R44 pozdĺž lán VN v smere na mesto Prešov s plynulým postupným rozbiehaním a stúpaním zároveň, by si pilot zabezpečil vyhnutiu sa najvýraznejšej prekážke v smere letu.
