Z Á V E R E Č N Á S P R Á V A

o bezpečnostnom vyšetovaní
lietajúceho športového zariadenia
typu **padákový klzák** Axis Paraglider VEGA 4 L
poznávacej značky **OM-P801**

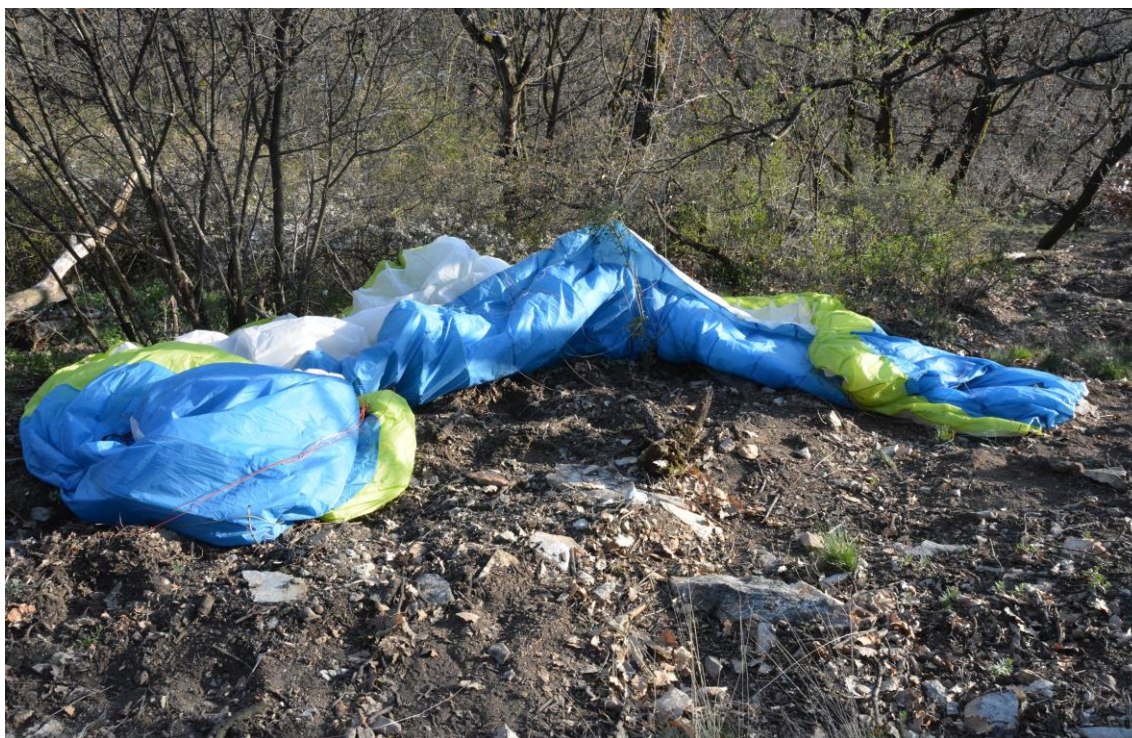
Pilot dopadol na skalnatý povrch a vrchlík PK sa zachytil o okolité stromy.

Obr. č. 2 Vrchlík PK na mieste leteckej nehody

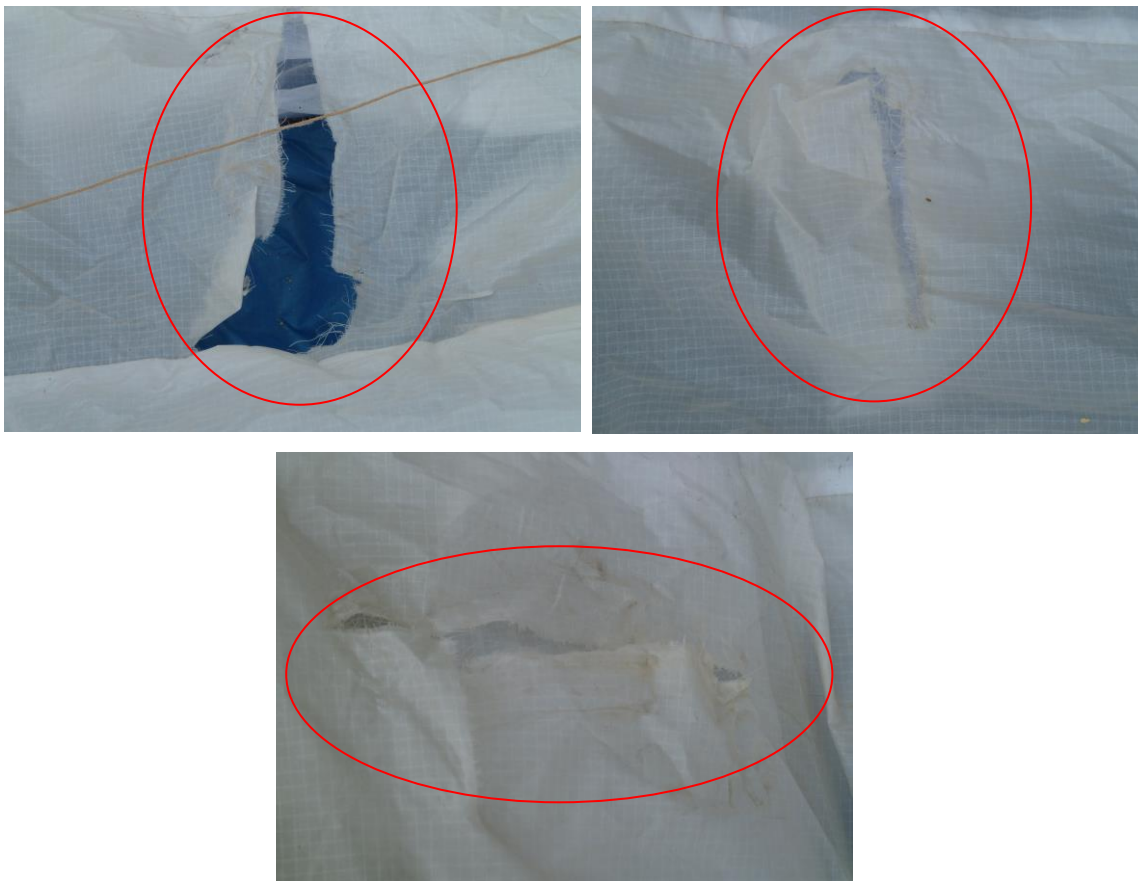
PK bol pri leteckej nehode poškodený vo veľkom rozsahu. Poškodenie vzniklo zachytením o prekážky (stromy) na troch komorách v pravej časti PK.

Obr. č. 3 Poškodenie komôr vrchlíka PK po dopade na prekážky

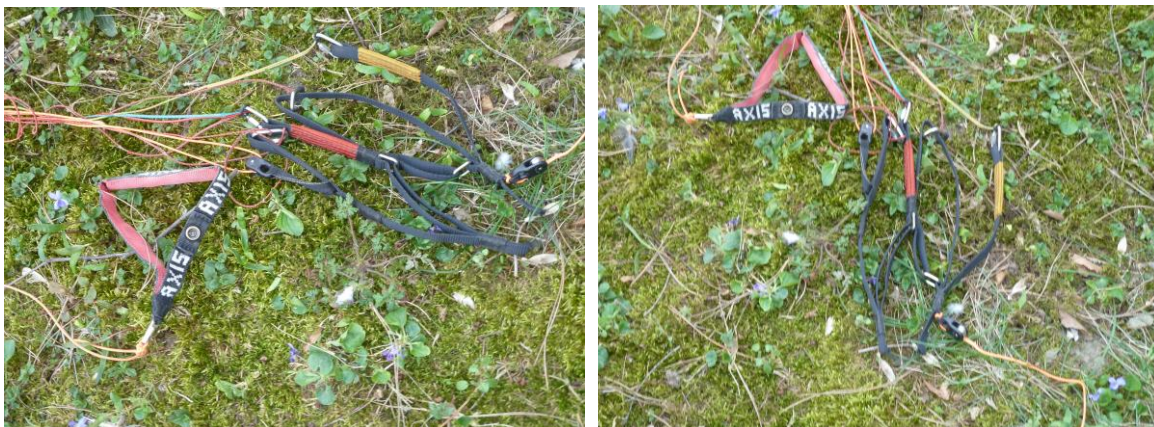
Pri poskytovaní pomoci pilotovi boli prerezané voľné konce PK.

Obr. č. 4 Prerezané voľné konce PK
