# **Z Á V E R E Ć N Á S P R Á V A**

o bezpečnostnom vyšetovaní leteckej nehody

lietadla typu **Z-226 MS**

poznávacej značky **OM-MFN**

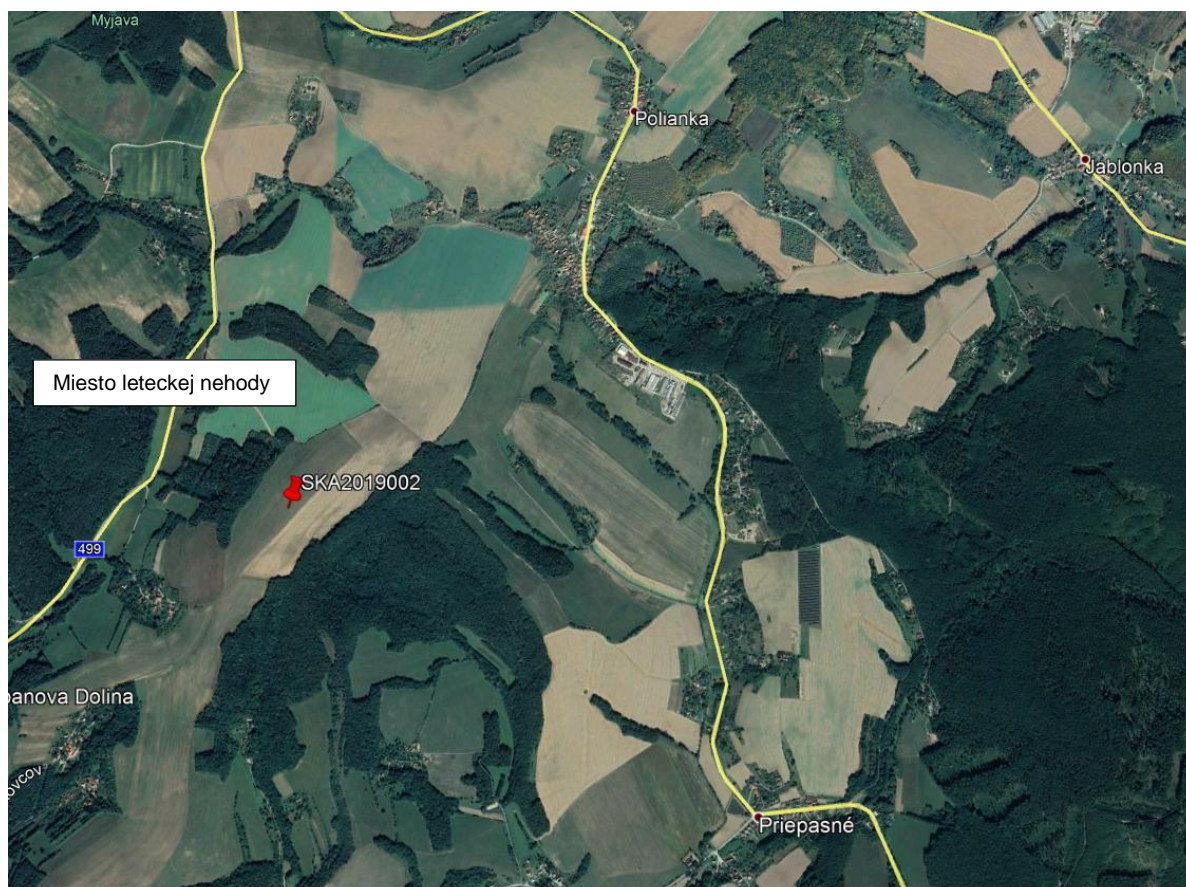
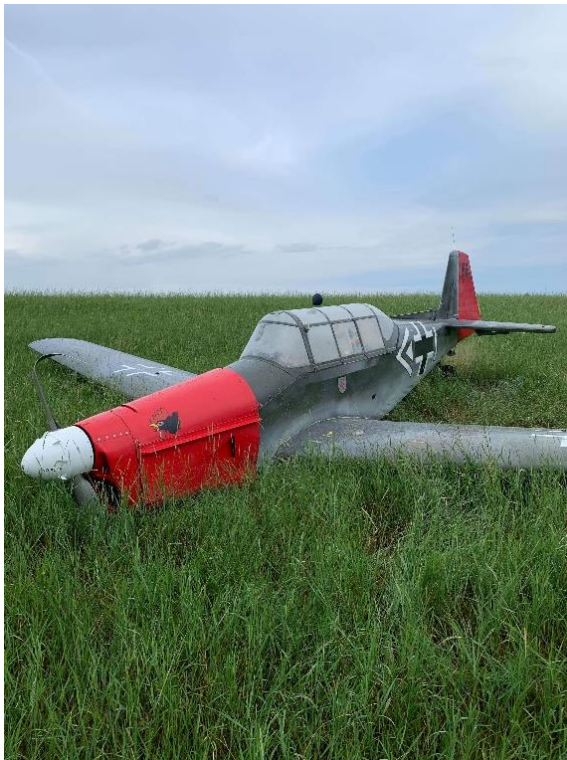
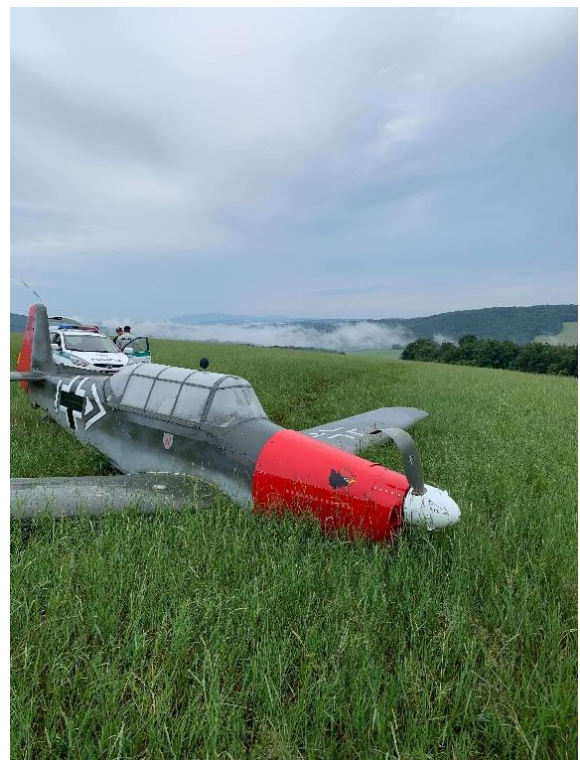
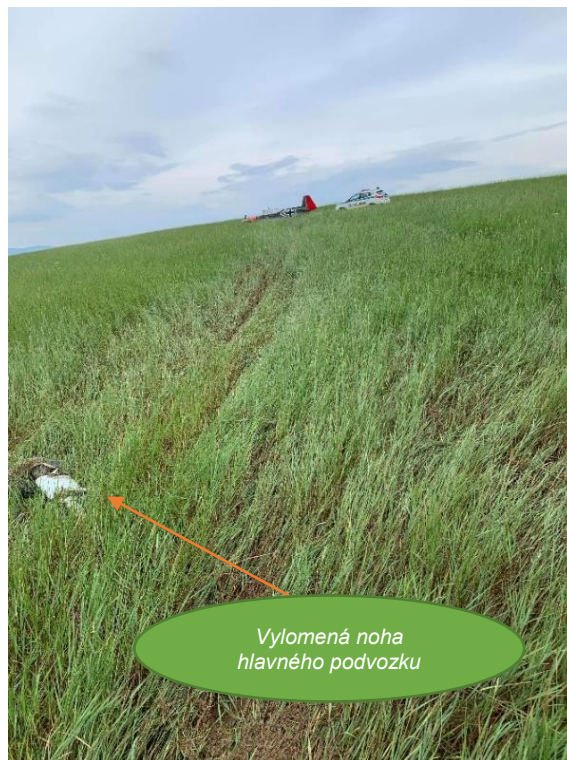
Pri pristátí do rozmočeného nerovného terénu prišlo k vylomeniu nôh hlavného podvozku, k násilnému zastaveniu motora, k poškodeniu vrtule, spodnej časti trupu a oboch častí krídla.

- lietadlo OM-MFN bolo z miesta leteckej udalosti prevezené a umiestnené na prívesnom vozíku so zdemontovanými krídlami v hangári Aeroklubu Senica,
- palivo z nádrží bolo odčerpané technickým personálom Aeroklubu Košice do umelohmotných nádob (35 l) a zabezpečené pred nevhodnou manipuláciou v hangári Aeroklubu Senica,
- poškodenie spodnej časti krídla, trupu, vylomenie podvozkových nôh a poškodenie vrtule vo veľkom rozsahu.

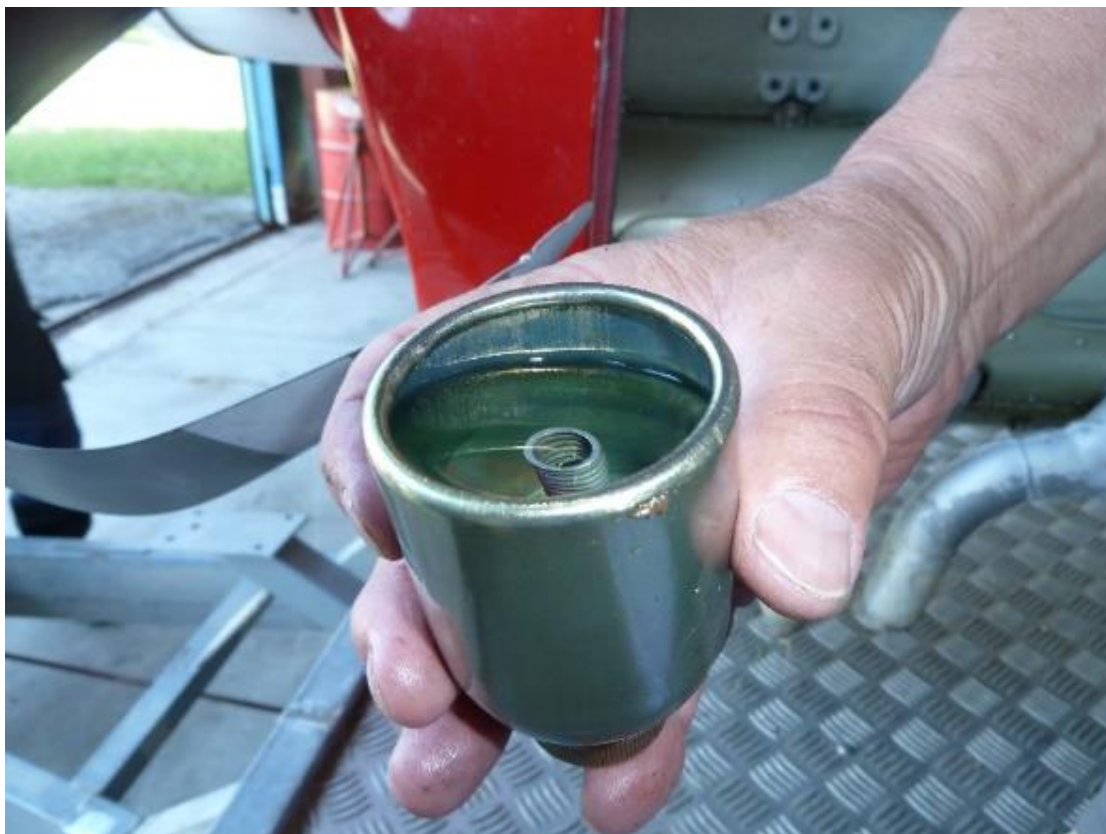
- prítomnosť paliva v kalíškoch palivových filtrov a palivových tryskách motora,

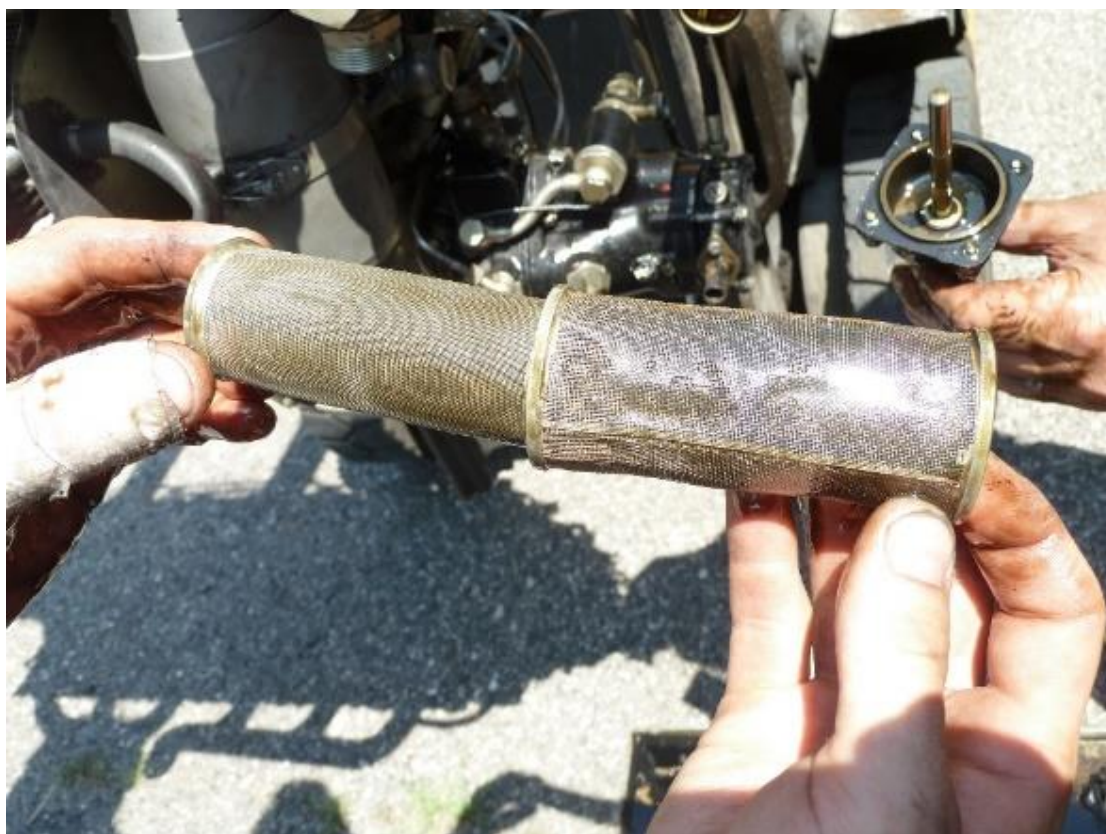
- vizuálnou kontrolou olejového filtra neboli zistené nečistoty, ktoré by mohli ovplyvniť chod motora,
