Z Á V E R E Ć N Á S P R Á V A

o bezpečnostnom vyšetovaní leteckej nehody

lietadla typu **Pilatus PC-6/B2-H4**

poznávacej značky **OM-FAA**

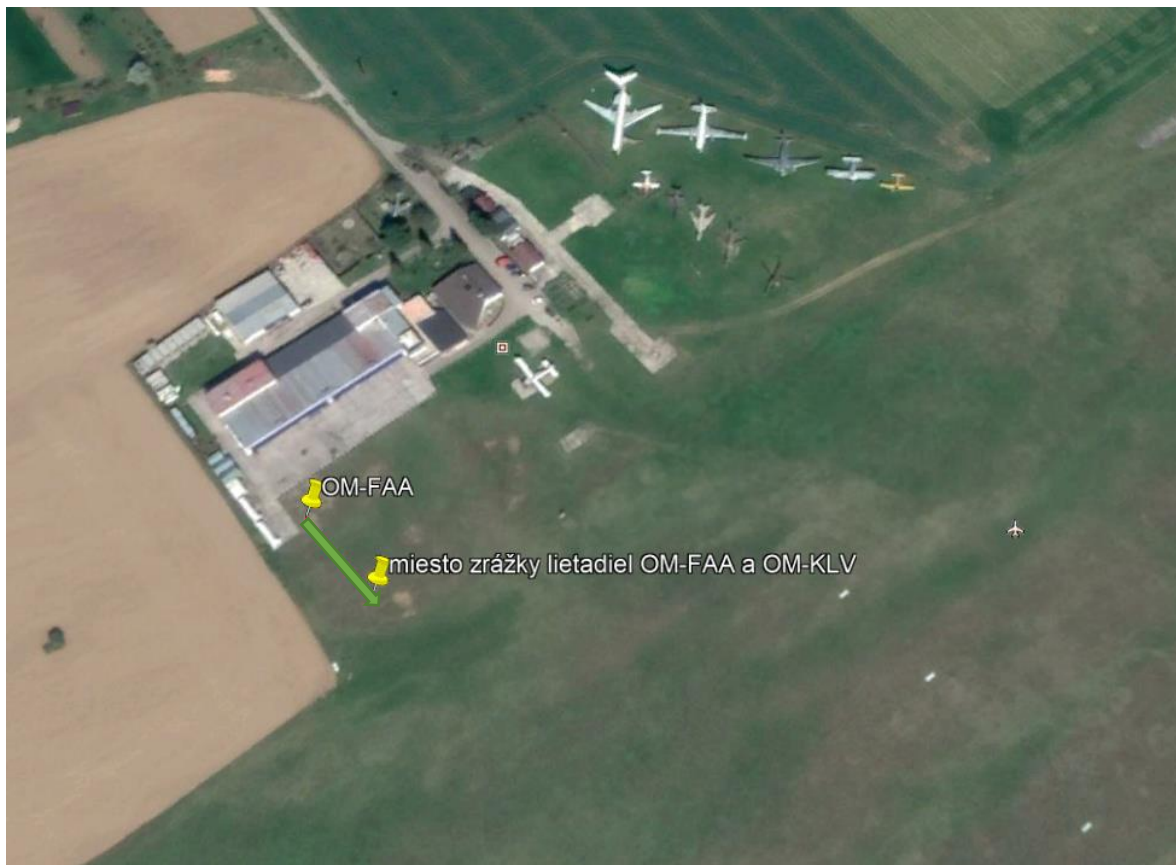
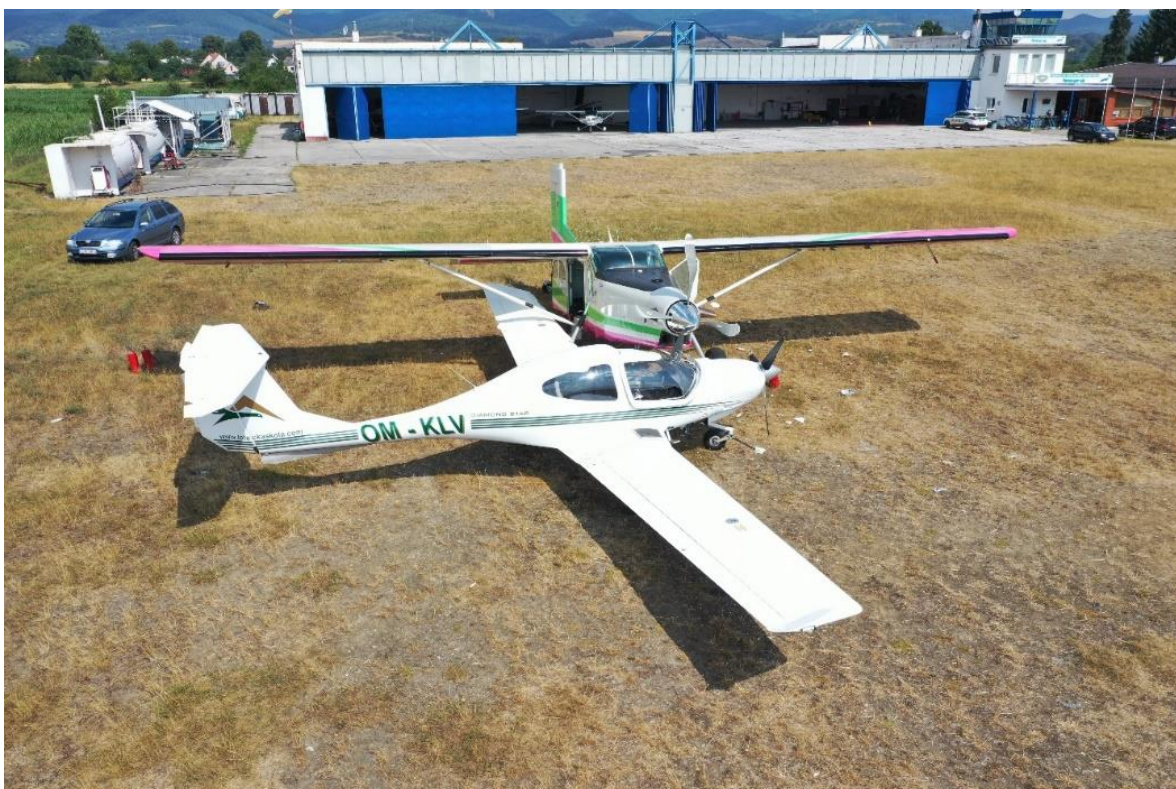
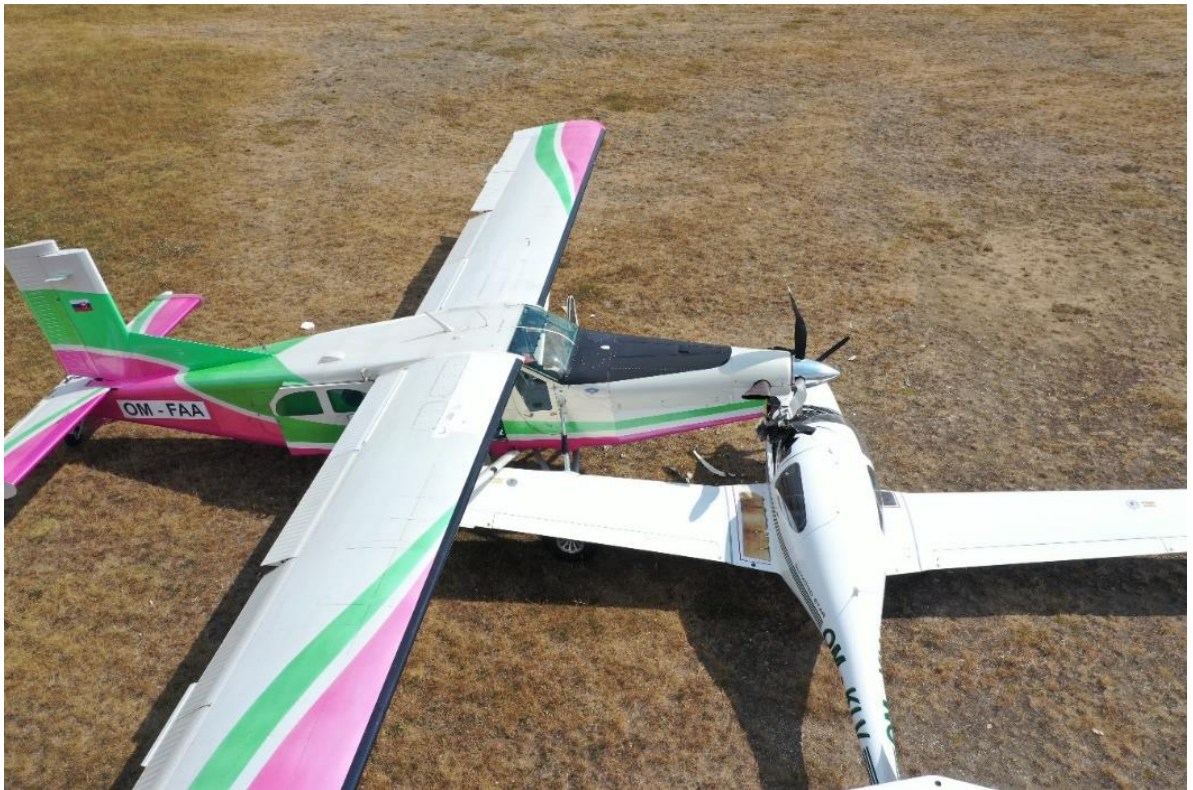
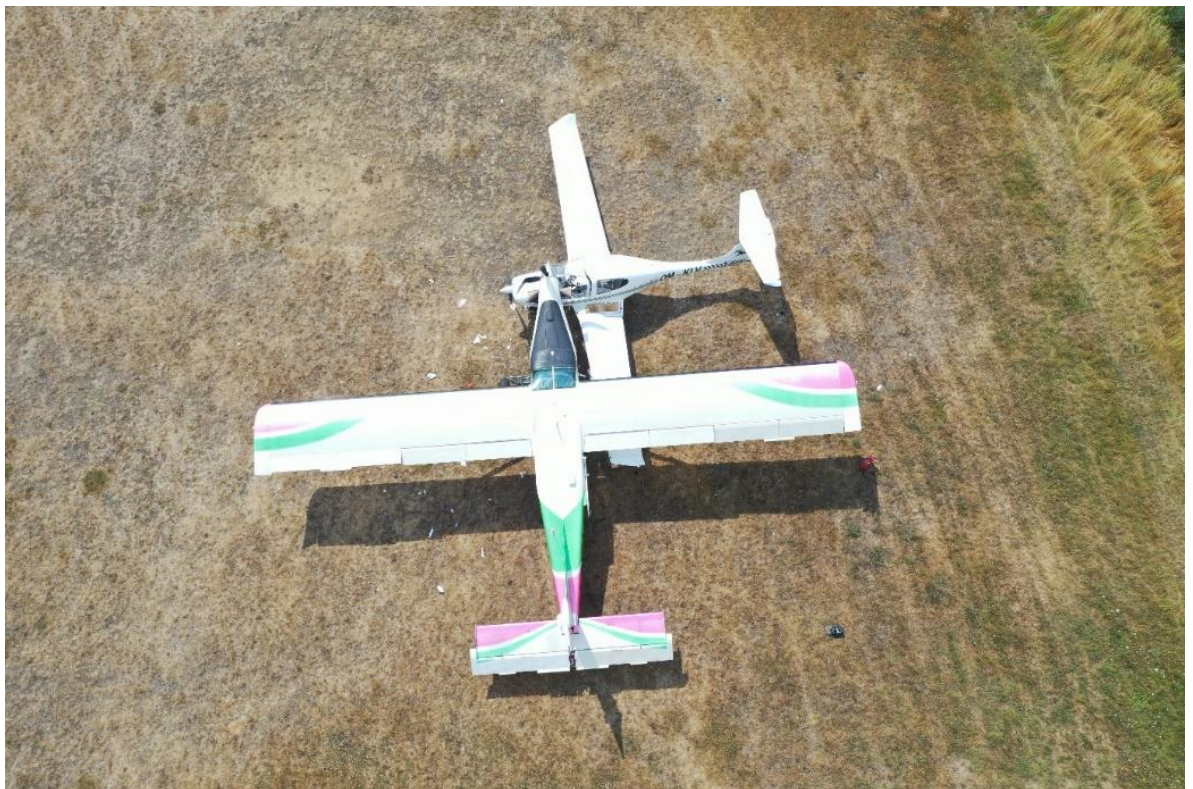
Lietadlo bolo pri leteckej udalosti poškodené vo veľkom rozsahu (prišlo k násilnému zastaveniu motora a k zničeniu vrtule).

Lietadlo OM-KLV bolo pri leteckej udalosti zničené (prišlo k poškodeniu ľavej polovici krídla, k zničeniu ľavej časti trupu v mieste požiarnej prepážky a k zničeniu kabíny lietadla).

Lietadlo OM-FAA zostalo po náraze stáť na ploche pred hangárom zakliesnené s vrakom lietadla OM-KLV.

Hlavnou príčinou vzniku leteckej nehody bola nedostatočná pozornosť pilota pri sledovaní prekážok v smere rolovania cez priestor určený na parkovanie lietadiel - mimo uvedených prevádzkových plôch uvedených v Prevádzkovej príručke letiska Dubnica, čo viedlo k nárazu do zaparkovaného lietadla OM-KLV.

doplniť do Prevádzkovej príručky letiska Dubnica prevádzkové postupy a služby poskytované na letisku z hľadiska plnenia LPH do lietadiel.
