Z Á V E R E Č N Á S P R Á V A

o bezpečnostnom vyšetovaní leteckej nehody

lietadla typu **PIPISTREL VIRUS SW 121**

poznávacej značky **OM-PFC**

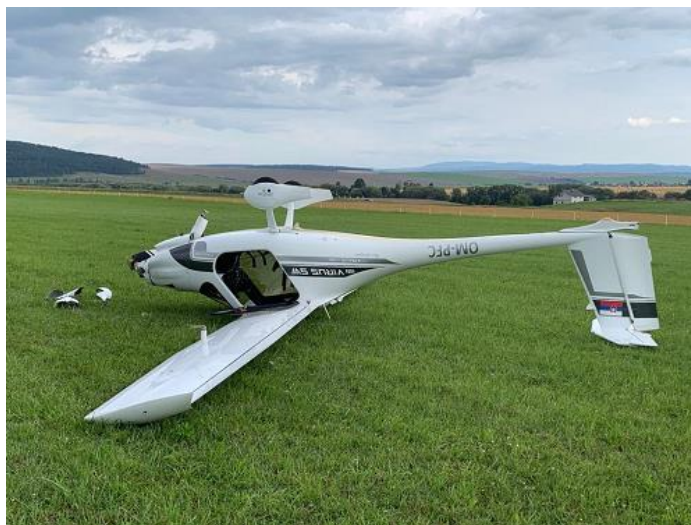
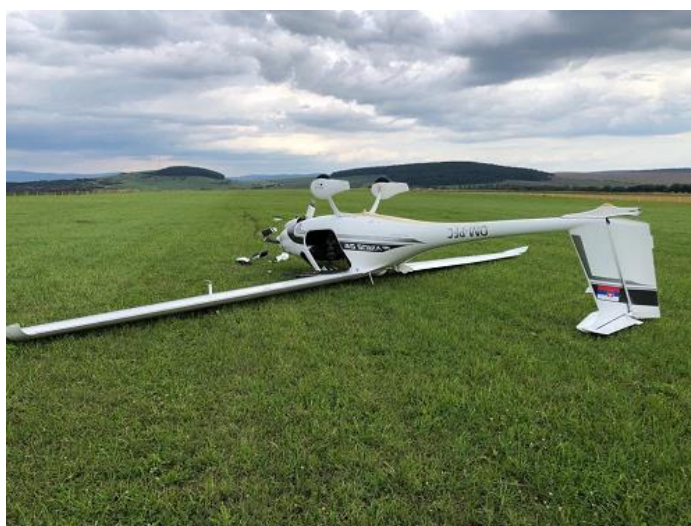
1.12 Informácia o dopade a troskách

Lietadlo bolo pri leteckej nehode poškodené vo veľkom rozsahu.

Pilot urobil neadekvátnu korekciu pri oprave chyby pri odskoku, čo viedlo k tvrdému dotyku prednej podvozkovej nohy lietadla s VPP MC, k jeho následnému ulomeniu a k prevráteniu lietadla na chrbát.

Príčinou leteckej nehody bola neadekvátna reakcia pilota na vzniknutú situáciu po odskoku lietadla (nesprávna oprava chyby pri odskoku lietadla), čo malo za následok tvrdý stret prednej podvozковой nohy lietadla s terénom VPP MC.
