# Z Á V E R E Č N Á S P R Á V A

o bezpečnostnom vyšetovaní  
lietajúceho športového zariadenia  
typu **padákový klzák** FORCE 2M, APCO Aviation LTD  
bez poznávacej značky

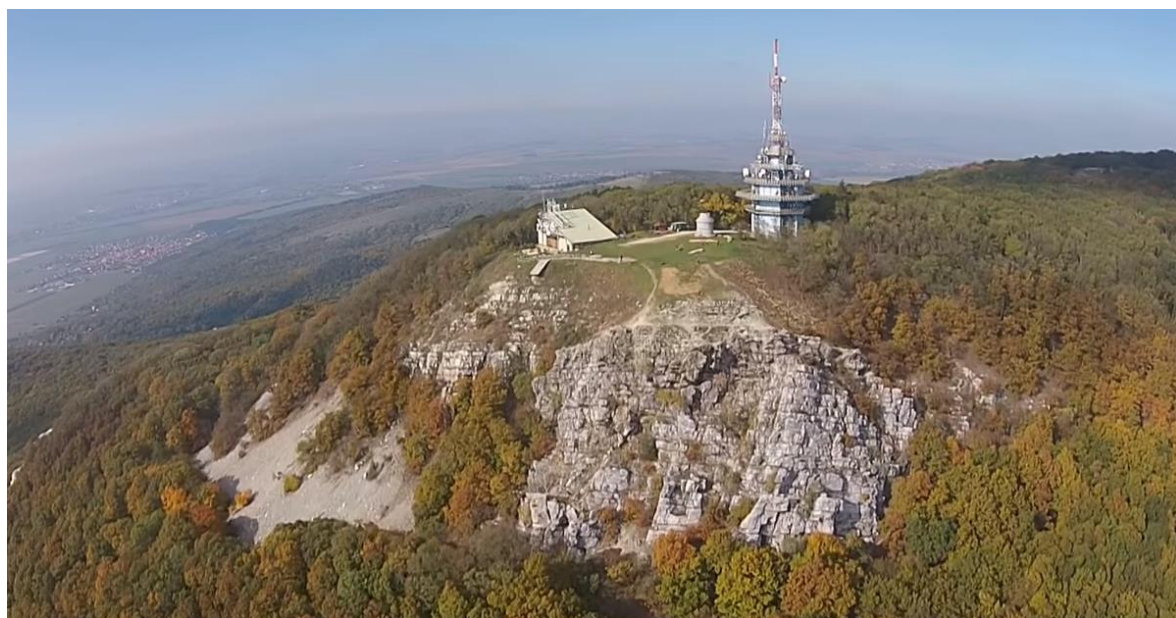
Na konci štartovacej plochy mal pilot pocit, že sa odpútal s PK od zeme cca do výšky 1-2 m. Následne prišlo k mäknutiu šnúr na krídle s následným pádom PK do skalnatého terénu, ktorý sa nachádzal pod nohami pilota v smere štartu. Pilotovi sa nepodarilo preletieť skalnatý terén a následne prišlo k nárazu spodnou časťou sedáku do skaly a k jeho odrazeniu na pravú stranu.

Celkový pohľad na štartovaciu plochu.

Vzhľadom na nedostatočné skúsenosti pilota s touto kategóriou PK, pilot neprerušil vzlet a naďalej pokračoval vo vzlete s nedostatočným vztlakom na krídle za hranu štartovacej plochy pričom prišlo k prepadu PK vo vzduchu po opustení predmetnej plochy.
