LETECKÝ A NÁMORNÝ VYŠETROVACÍ ÚTVAR
Námestie slobody 6, P.O.BOX 100
810 05 Bratislava 15

Z Á V E R E Č N Á S P R Á V A

o bezpečnostnom vyšetrowaní
lietajúceho športového zariadenia
typu **padákový klzák** Swing Mirage RS 9,5
bez poznávacej značky

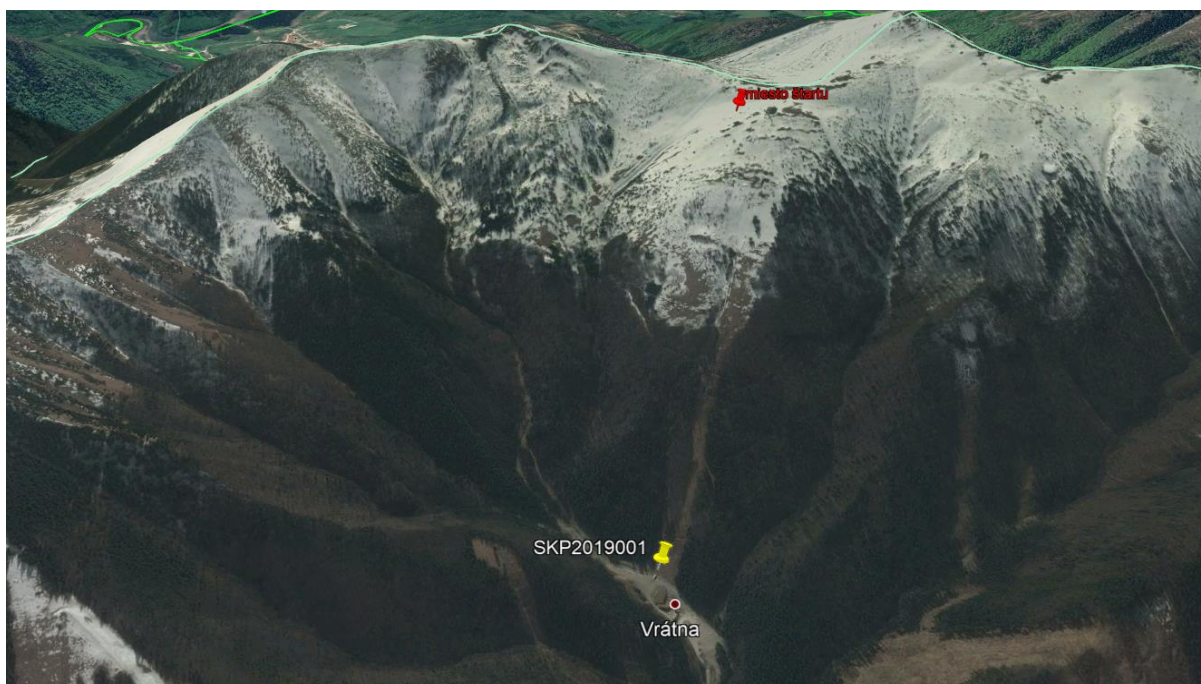
K tvrdému pristátiu došlo v blízkosti údolnej stanice lanovky Vrátna - Chleb. Miesto leteckej nehody je určené zemepisnými súradnicami:

N 49°12'27,45''
E 019°02'35,51''
