LETECKÝ A NÁMORNÝ VYŠETROVACÍ ÚTVAR
Námestie slobody 6, P.O.BOX 100
810 05 Bratislava 15

Z Á V E R E Č N Á S P R Á V A

o bezpečnostnom vyšetovaní vážneho incidentu
nesprávny postup orgánu ATS, zníženie minima rozstupu

Typ lietadla:	B 737-800-8CX	B 737-800-8AS
Poznávacia značka:	OK-TVO	EI-FOO
Prevádzkovateľ:	Smartwings, a.s., Česká republika	Ryanair Írsko
Typ prevádzky:	obchodná letecká doprava	obchodná letecká doprava
Fáza letu:	priblíženie	vzlet
Miesto udalosti:	LZIB / RWY 13/31	
Dátum a čas udalosti:	20.05.2019, 07:23

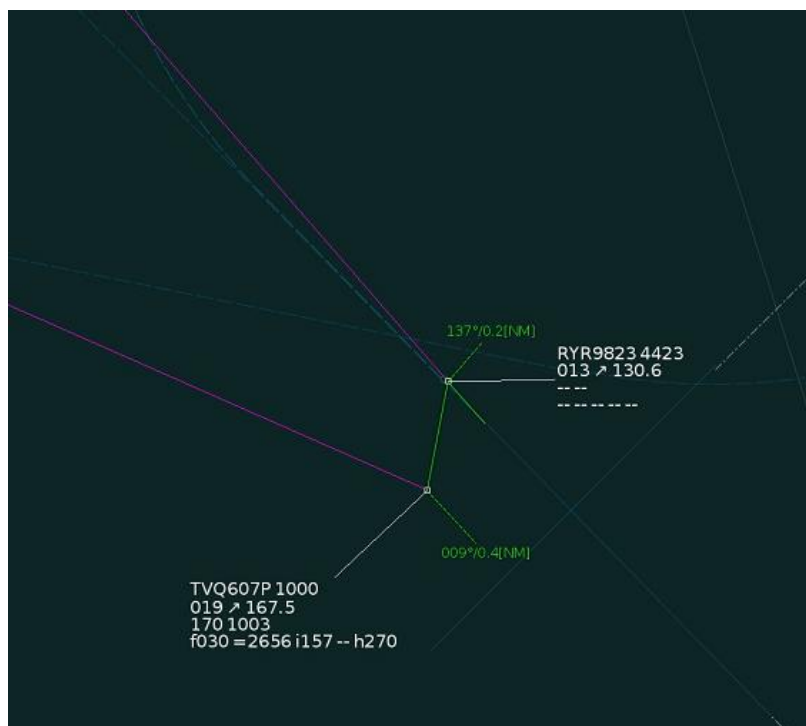
Vo výške 400 ft posádka lietadla OK-TVO spozorovala rozjazd lietadla EI-FOO po RWY31. Vo výške rozhodnutia nezaznel z TWR žiadny príkaz pre EI-FOO v zmysle „hold position“ a ani pre OK-TVO „Go around“.

Z tohto dôvodu posádka lietadla OK-TVO začala okamžite točiť doľava aby sa dostala mimo odlietavajúcu trať EI-FOO a vykonala „Go around“.

Lietadlo EI-FOO vykonalo vzlet podľa plánu. Prvý radarový záznam o lete v systéme E2000 bol zobrazený v čase 07:24:10 ako nekorelovaný cieľ po vzlete.

V čase 07:24:13, bol let EI-FOO zobrazený v systéme E2000 ako korelovaný cieľ s A013.
