Z Á V E R E Č N Á S P R Á V A

o bezpečnostnom vyšetovaní vážneho incidentu

lietadla typu **Z-142**

poznávacej značky **OM-LNS**

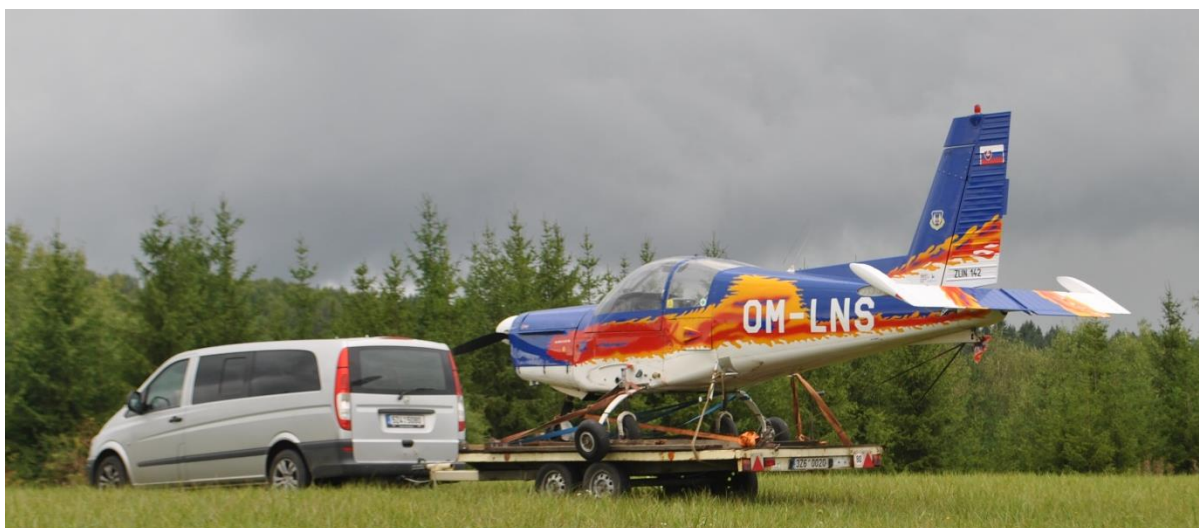
Lietadlo bolo pri vážnom incidente poškodené vo veľkom rozsahu. (poškodený motor - blok motora prerazený ulomenou ojnivicou, poškodená vrtuľa, protipožiarna prepážka, predný podvozok, ľavý hlavný podvozok a obe časti krídla).

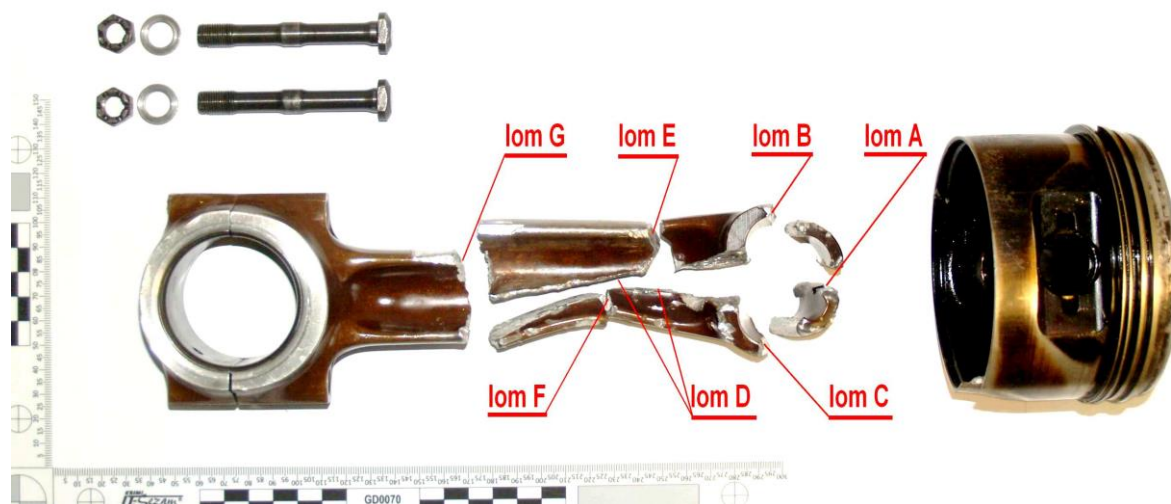
Skúmaná ojnica bola rozlomená na sedem častí. Jednotlivé lomy kvôli prehľadnosti popisu poškodenej ojnice sú označené písmenami A až G.

Z charakteru rozloženia a smerovania lomov bolo zrejmé, že pozdĺžne smerovaný lom D na drieku ojnice vznikol skôr, než priečne smerované lomy E, F a G. Vyplýva to z nekorešpondovania polôh lomov E a F (tieto lomy priamo na seba nenaväzujú, t.j. driek ojnice už musel byť v čase ich vzniku rozdelený v pozdĺžnom smere lomom D).

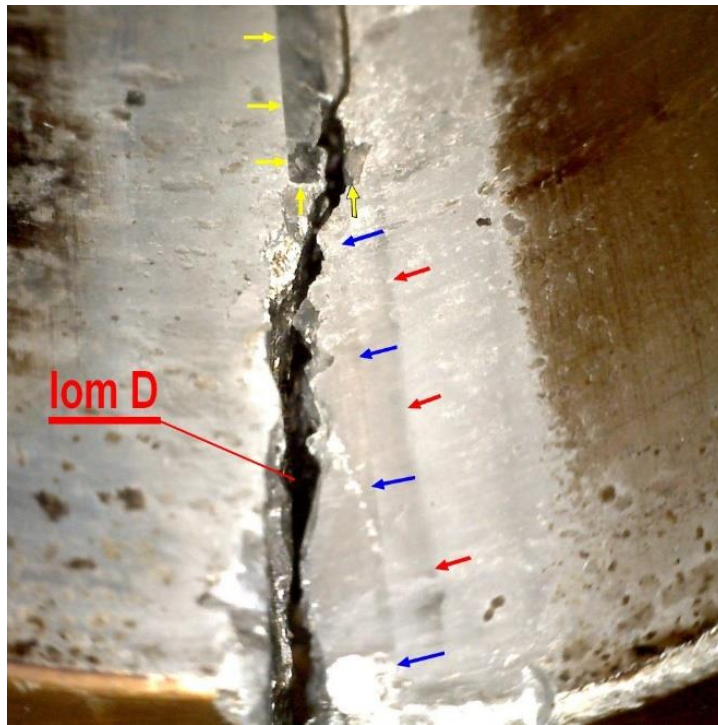
Samotný lom D vznikol mechanizmom vniknutia tuhého predmetu do drieku ojnice v smere od vnútornej steny oka ojnice. V mieste iniciácie lomu D vznikli viaceré lokálne otláčenia materiálu (pozri línie týchto otláčení označené šípkami), ktoré preukazujú, že lom G v tom čase ešte nemohol existovať a že piestny čap v čase vzniku lomu D netlačil korektne do spodnej časti oka ojnice, teda že horné oko ojnice v tom čase už muselo byť poškodené.

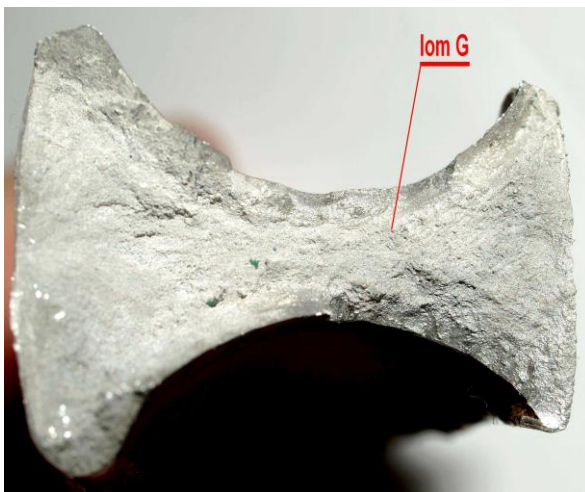
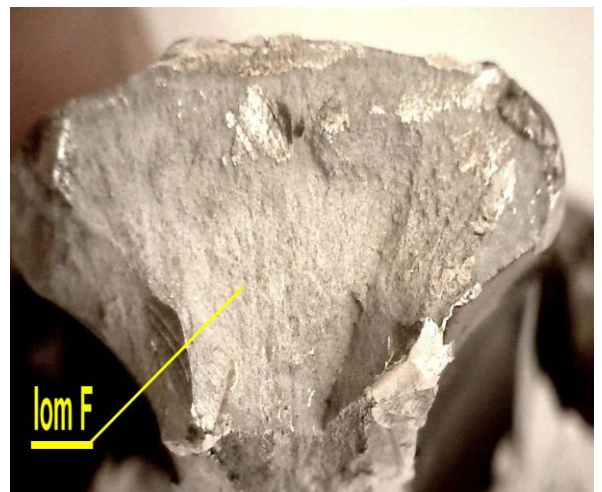
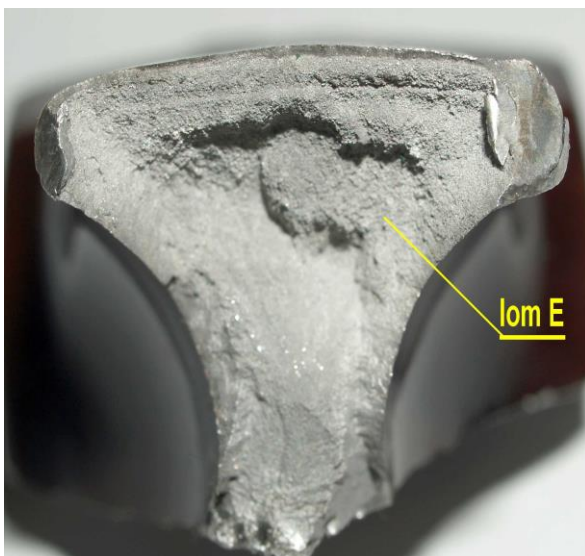
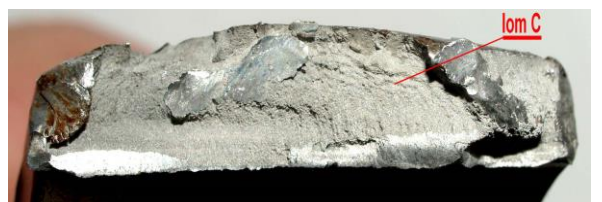
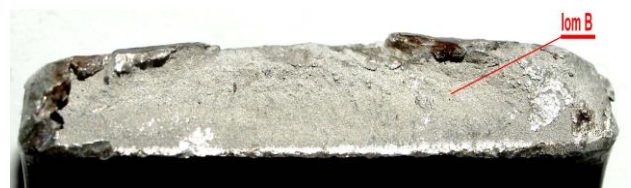
Lomy G, F, E, C a B mali podobnú povrchovú morfológiu (*Detaily lomových plôch na ojnici*)

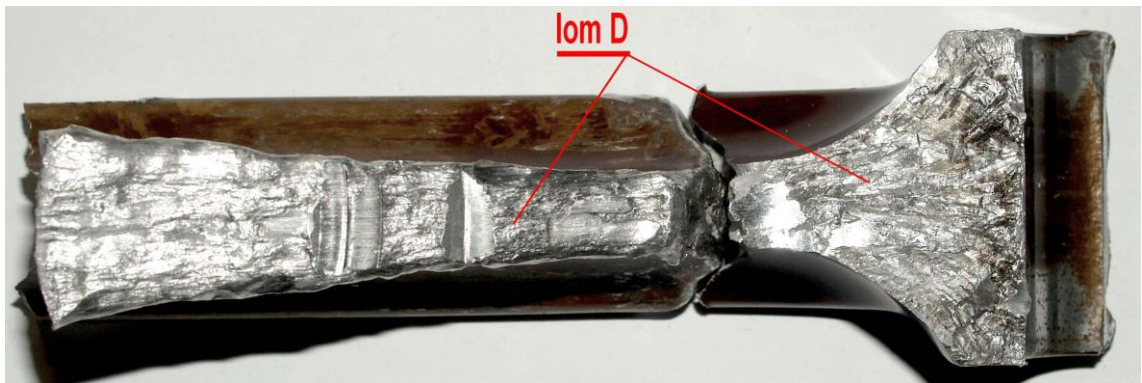
Lom D mal zreteľne inú morfológiu a sekundárne otláčený povrch. Vzhľadom na preukázanú skutočnosť, že vznikol až v čase keď bolo horné oko ojnice už poškodené, nebol tento lom ďalej podrobne skúmaný.

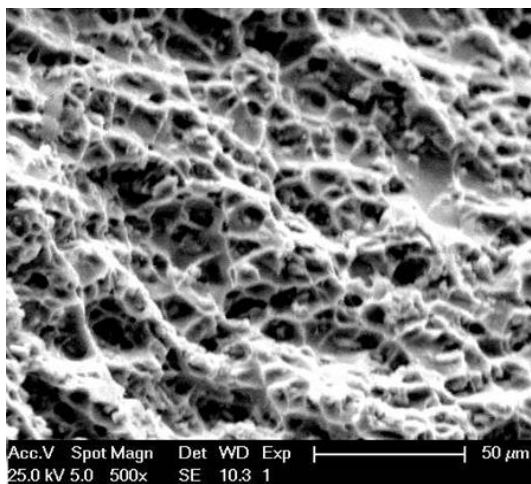
Z lomu F bolo zistené, že lom mal charakter húževnatého tvárneho lomu so zreteľnou kališkovou morfológiou a že ojnice bola vyhotovená z hliníkovej zliatiny.

Kališkovitá morfológia lomu F

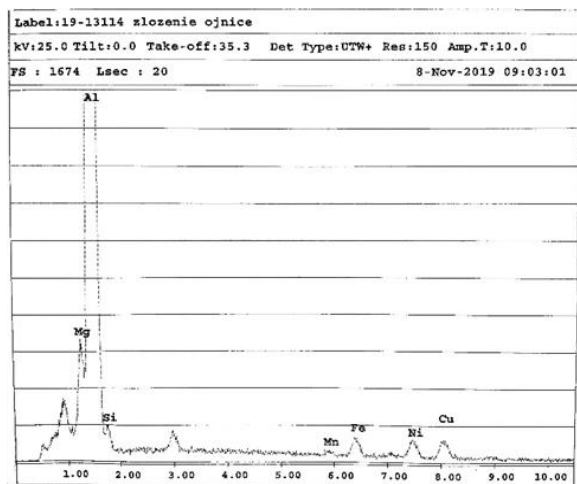
Na lomovej ploche boli zistené tiež stopové množstvá horčíka, medi, niklu, železa, mangánu a kremíku (pozri spektrogram).

Ojnice bola teda vyhotovená zo zliatiny typu Al-Cu-Mg. Tieto zliatiny sa bežne používajú v leteectve. Prídavok niklu zvyšuje ich pevnosť za vyšších teplôt, čo plne korešponduje s použitím tohto materiálu pri výrobe ojnice v leteckom motore.

Spektrogram - materiálové zloženie ojnice zistené na povrchu lomu F

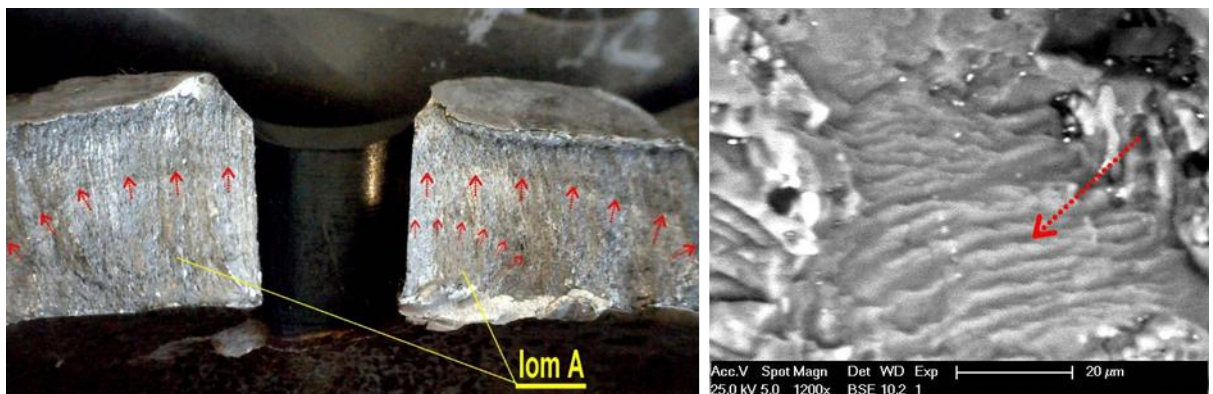
Lom A, nachádzajúci sa v hornej časti oka ojnice priamo pri mazacom otvore, vykazoval málo zreteľné znaky určitého etapovitého poškodzovania materiálu. Skúmaním bola zistená prítomnosť tzv. rastových striácií, potvrdzujúcich únavový mechanizmus poškodzovania materiálu v tejto časti ojnice.

Deštrukcia ojnice 5. piestu bola spôsobená rozvojom **únarového lomu** v hornej časti oka ojnice. Prekročenie tzv. medze únavy v danom prípade mohlo súvisieť s drením mechanických nečistôt medzi piestom a vložkou valca v tejto časti motora.

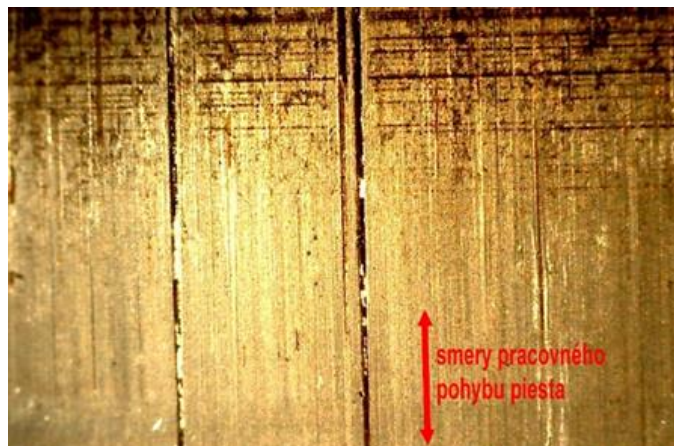
Piest, ktorý pracoval spolu so skúmanou poškodenou ojnícou, nemal poškodené piestne krúžky. Na jeho bočnej stene sa nachádzali pozdĺžne ryhy po miernom drení piesta vo vložke valca z dôvodu prítomnosti mechanických nečistôt nachádzajúcich sa v pracovnej štrbine medzi piestom a vložkou.

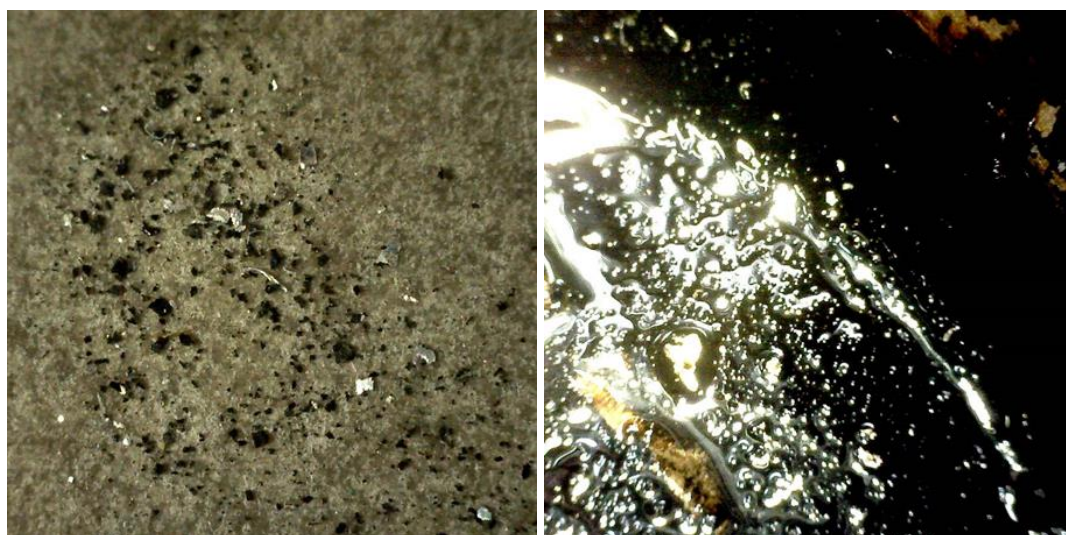
Zostatkový olej v dutine predmetného piesta obsahoval mechanické nečistoty. Analýza týchto nečistôt metódou rastrovacej elektrónovej mikroskopie potvrdila, že sa jednalo o dva druhy nečistôt, resp. častíc. Jedny na báze horčička s prímесou hliníka a druhé na báze olova s prímесou brómu.

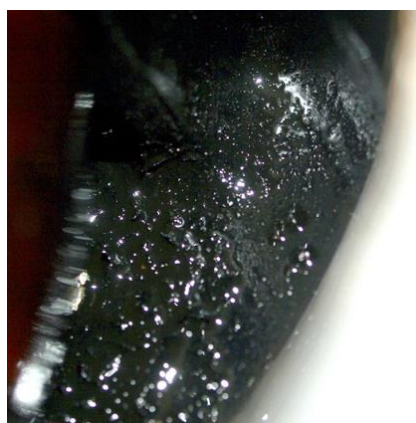
S poškodenou ojnícou a jej piestom bola predložená aj nepoškodená porovnávacia ojnica s jej piestom. Aj v dutine tohto piesta bola zistená prítomnosť mechanických nečistôt rizikových rozmerov. Prítomnosť obdobných pozdĺžnych rýh na povrchu tohto piesta nebola zistená.

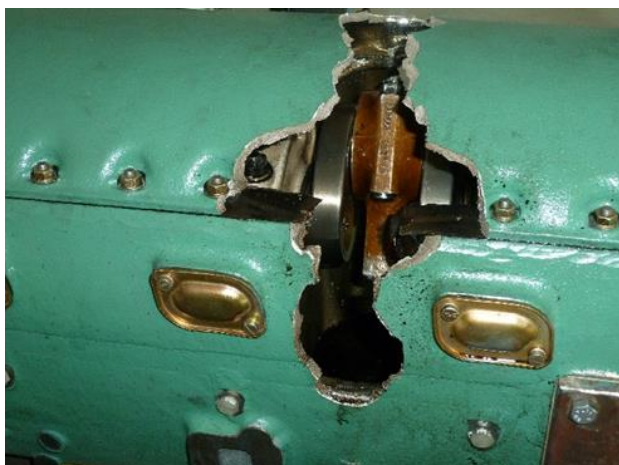
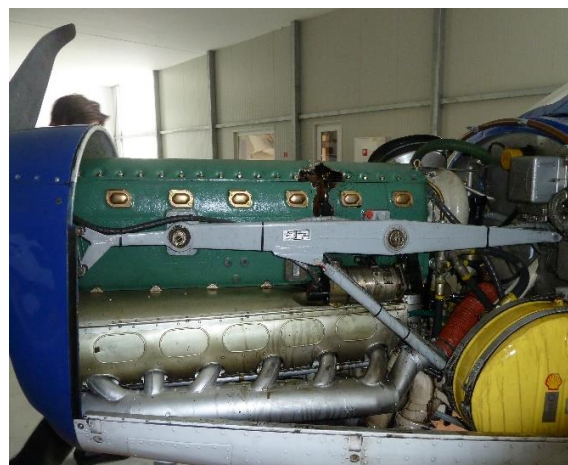
- pri leteckej udalosti došlo k deštrukcii ojnice piestu č. 5, ktorá prerazila blok motora, jej zvyšky boli nájdené v motore,

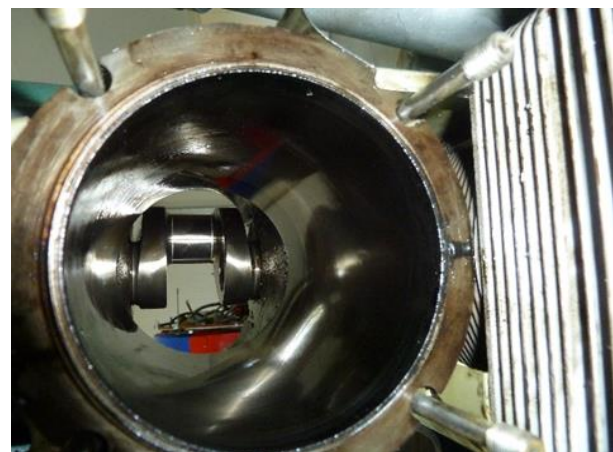
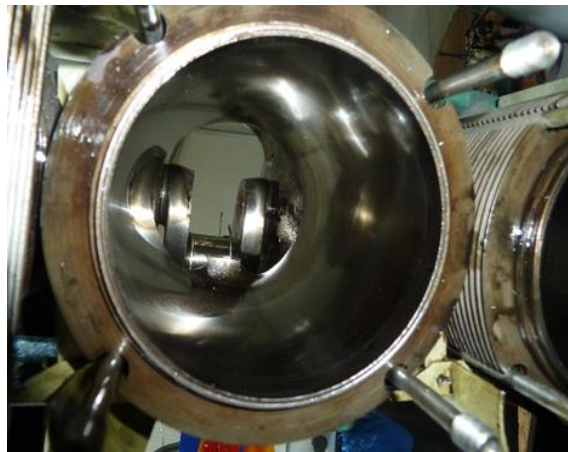
- pri demontáži a kontrole olejového filtra bolo zistené neurčené množstvo vody v oleji,
- na stenách demontovaných valcov č. 4 a 5 neboli zistené poškodenia, ktoré by naznačovali pridieranie motora, avšak bolo zistené ich značné zakarbonovanie.
