Z Á V E R E Č N Á S P R Á V A

o bezpečnostnom vyšetovaní vážneho incidentu

lietadla typu **Z-142**
poznávacej značky **OM-LNS**
dňa **01.09.2019**

Ev.č.: **SKS2019002**

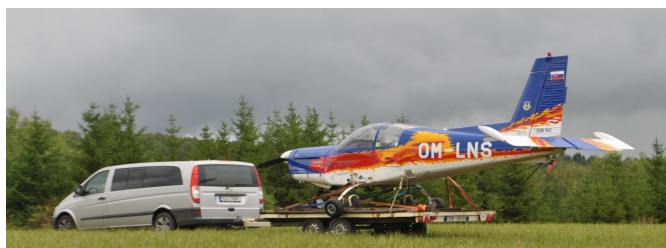
Lietadlo bolo pri vážnom incidente poškodené vo veľkom rozsahu. (poškodený motor - blok motora prerazený ulomenou ojnicou, poškodená vrtuľa, protipožiarna prepážka, predný podvozok, ľavý hlavný podvozok a obe časti krídla).

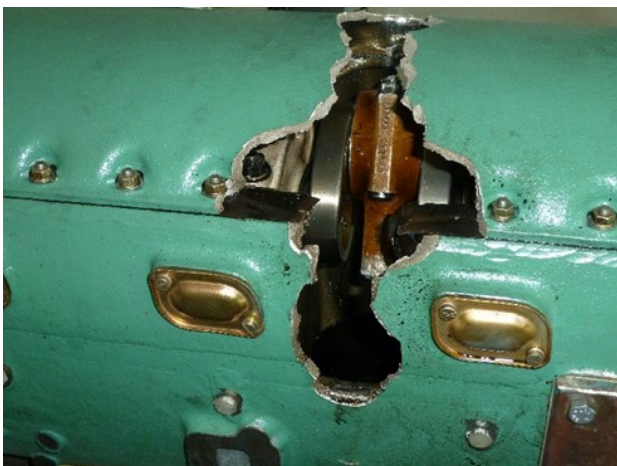
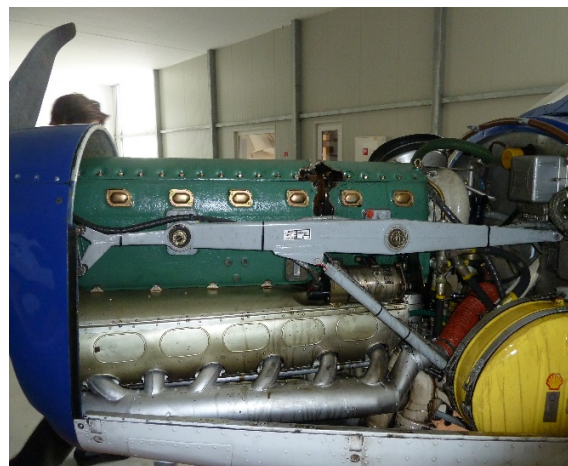
- pri leteckej udalosti došlo k deštrukcii ojnice piestu č. 5, ktorá prerazila blok motora, jej zvyšky boli nájdené v motore.

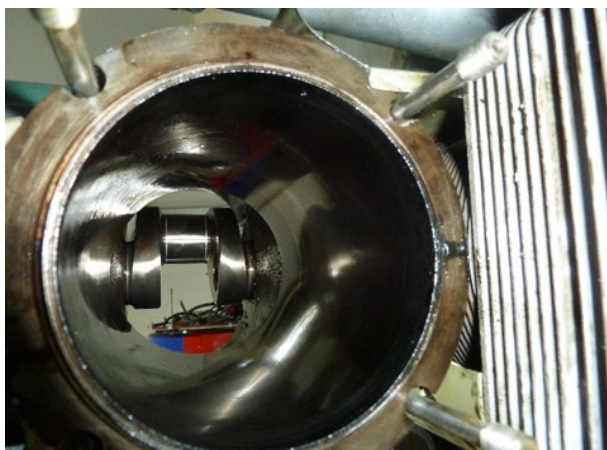
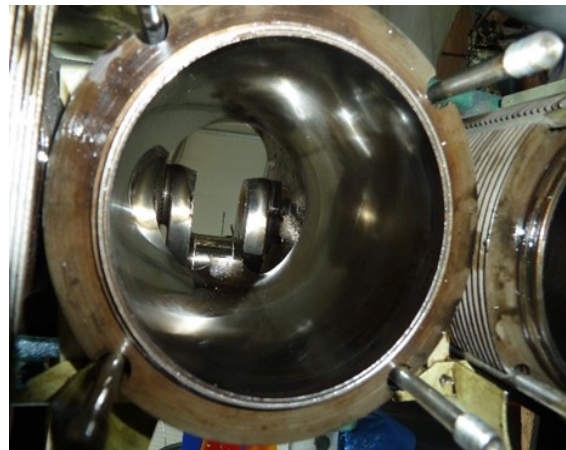
- pri demontáži a kontrole olejového filtra bolo zistené neurčené množstvo vody v oleji,
- na stenách demontovaných valcov č. 4 a 5 neboli zistené poškodenia, ktoré by naznačovali pridieranie motora, avšak bolo zistené ich značné zakarbonovanie.

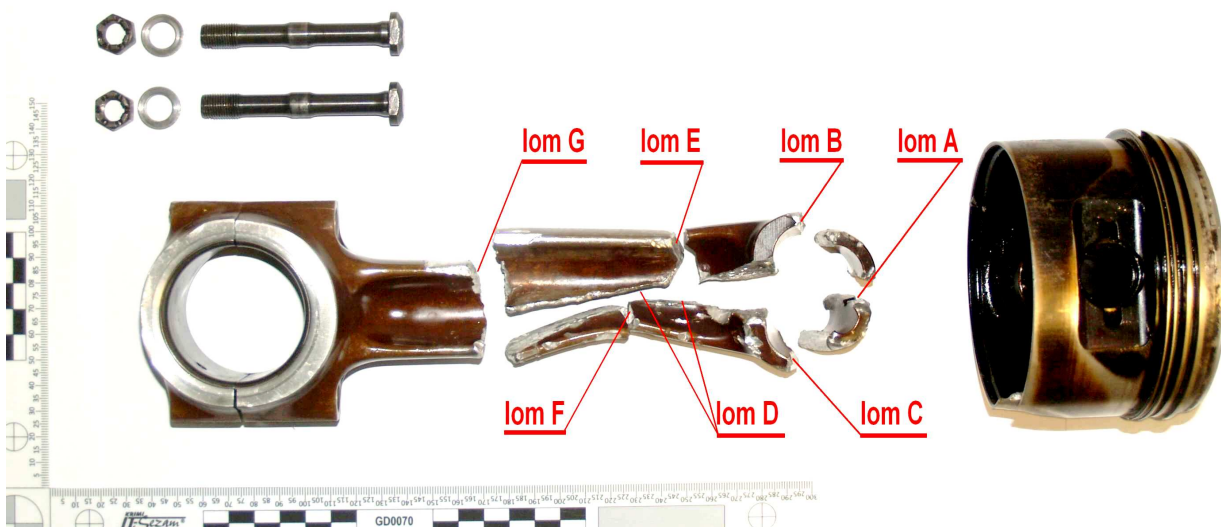
Skúmaná ojnica bola rozložená na sedem častí. Jednotlivé lomy kvôli prehľadnosti popisu poškodenej ojnice sú označené písmenami A až G.

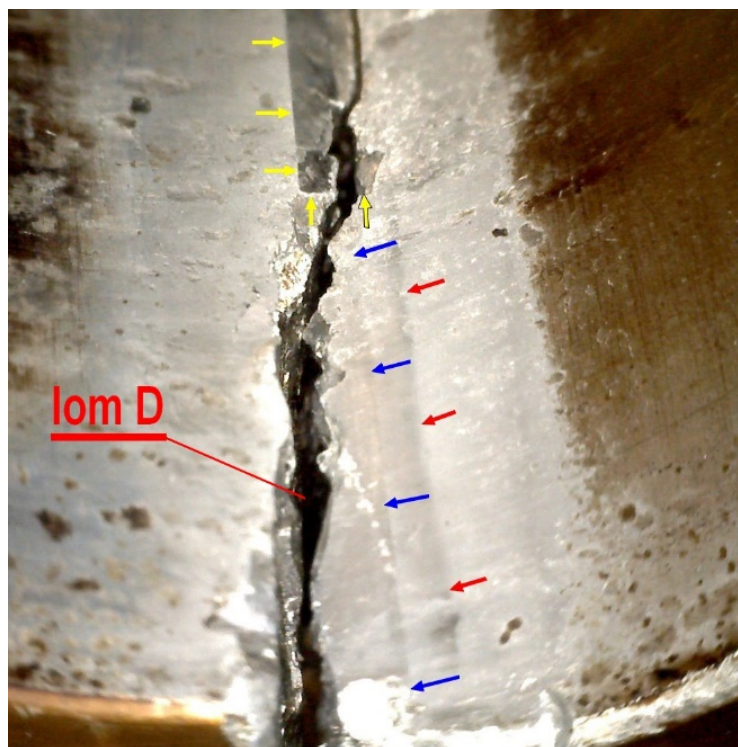
Z charakteru rozloženia a smerovania lomov bolo viditeľné, že pozdĺžne smerovaný lom D na drieku ojnice vznikol skôr, než priečne smerované lomy E, F a G. Vyplýva to z nekorešpondovania polôh lomov E a F (tieto lomy priamo na seba nenaväzujú, t.j. driek ojnice už musel byť v čase ich vzniku rozdelený v pozdĺžnom smere lomom D).

Samotný lom D vznikol mechanizmom vniknutia tuhého predmetu do drieku ojnice v smere od vnútornej steny oka ojnice. V mieste iniciácie lomu D vznikli viaceré lokálne otláčenia materiálu (pozri línie týchto otláčení označené šípkami), ktoré preukazujú, že lom G v tom čase ešte nemohol existovať a že piestny čap v čase vzniku lomu D netlačil korektne do spodnej časti oka ojnice, teda že horné oko ojnice v tom čase už muselo byť poškodené.

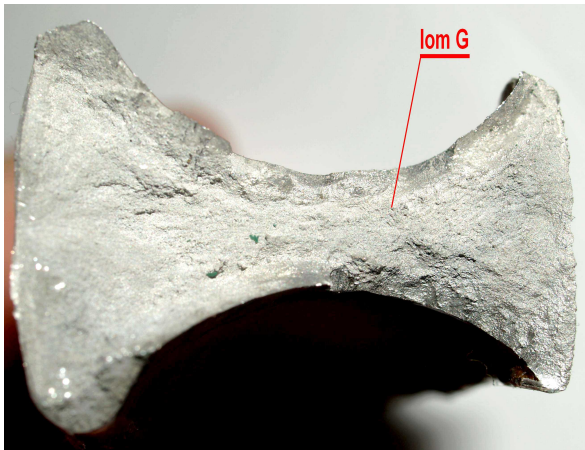
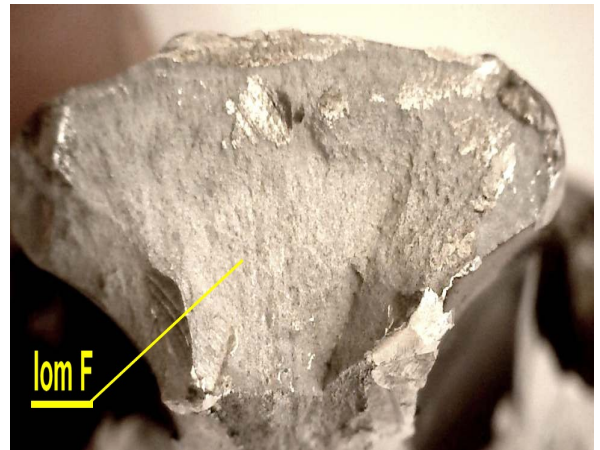
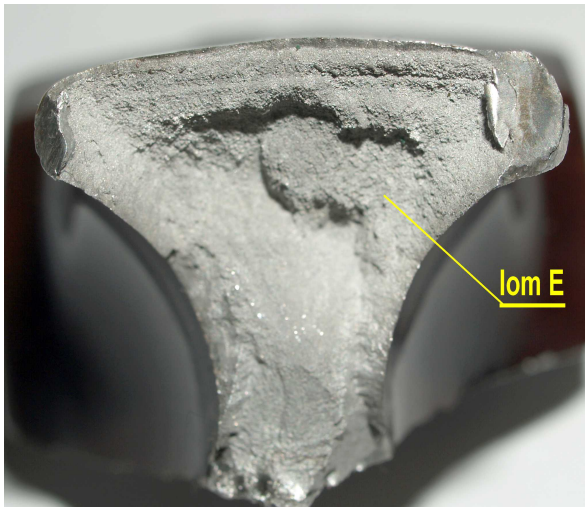
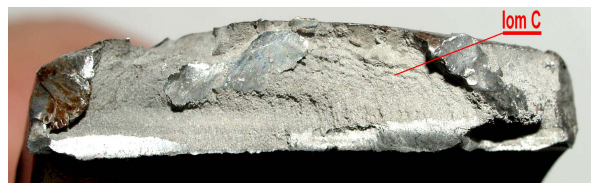
Lomy G, F, E, C a B mali podobnú povrchovú morfológiu (*Detaily lomových plôch na ojnici*)

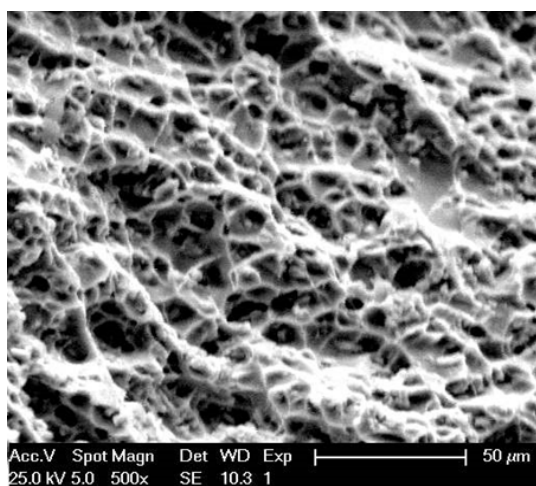
Z lomu F bolo zistené, že lom mal charakter húževnatého tvárneho lomu so zreteľnou kalíškovou morfológiou a že ojnica bola vyhotovená z hliníkovej zliatiny.

Kališkovitá morfológia lomu F

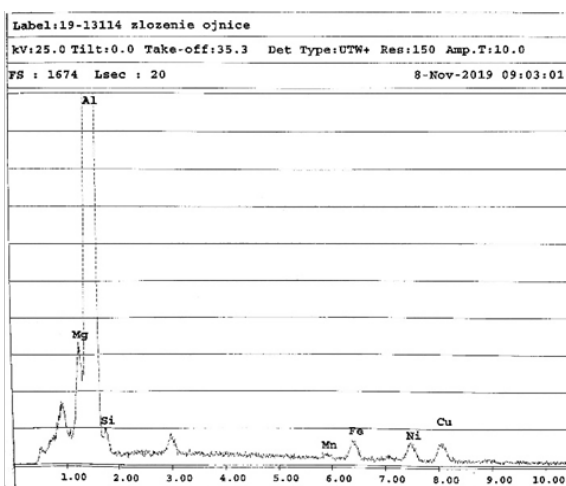
Na lomovej ploche boli zistené tiež stopové množstvá horčíka, medi, niklu, železa, mangánu a kremíku (pozri spektrogram).

Ojnica bola teda vyhotovená zo zliatiny typu Al-Cu-Mg. Tieto zliatiny sa bežne používajú v letectve. Prídavok niklu zvyšuje ich pevnosť za vyšších teplôt, čo plne korešponduje s použitím tohto materiálu pri výrobe ojnice v leteckom motore.

Spektrogram - materiálové zloženie ojnice zistené na povrchu lomu F

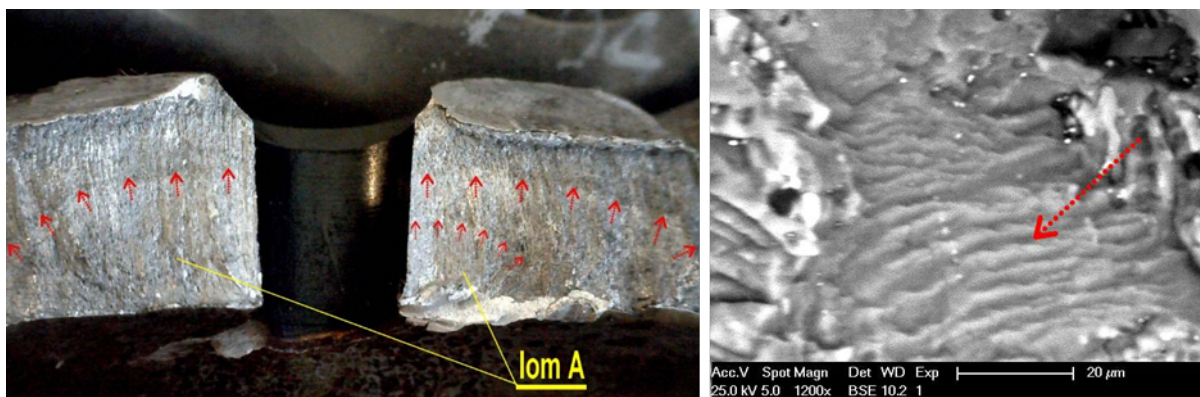
Lom A, nachádzajúci sa v hornej časti oka ojnice priamo pri mazacom otvore, vykazoval málo zreteľné znaky určitého etapovitého poškodzovania materiálu. Skúmaním bola zistená prítomnosť tzv. rastových striácií, potvrdzujúcich únavový mechanizmus poškodzovania materiálu v tejto časti ojnice.

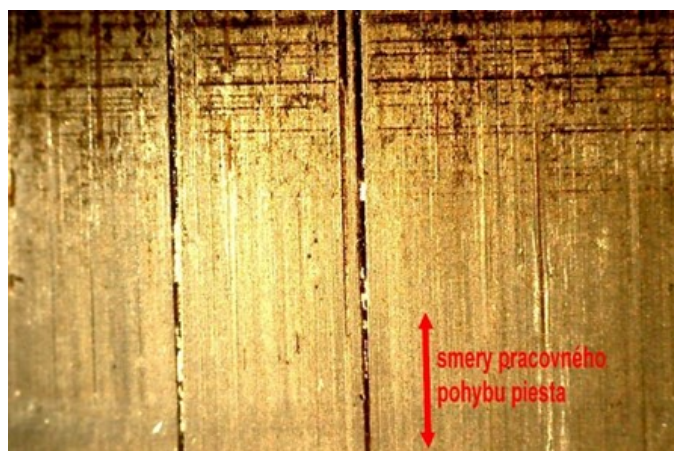
Piest, ktorý pracoval spolu so skúmanou poškodenou ojnicou, nemal poškodené PK. Na jeho bočnej stene sa nachádzali pozdĺžne ryhy po miernom drení piesta vo vložke valca z dôvodu prítomnosti mechanických nečistôt nachádzajúcich sa v pracovnej štrbine medzi piestom a vložkou.

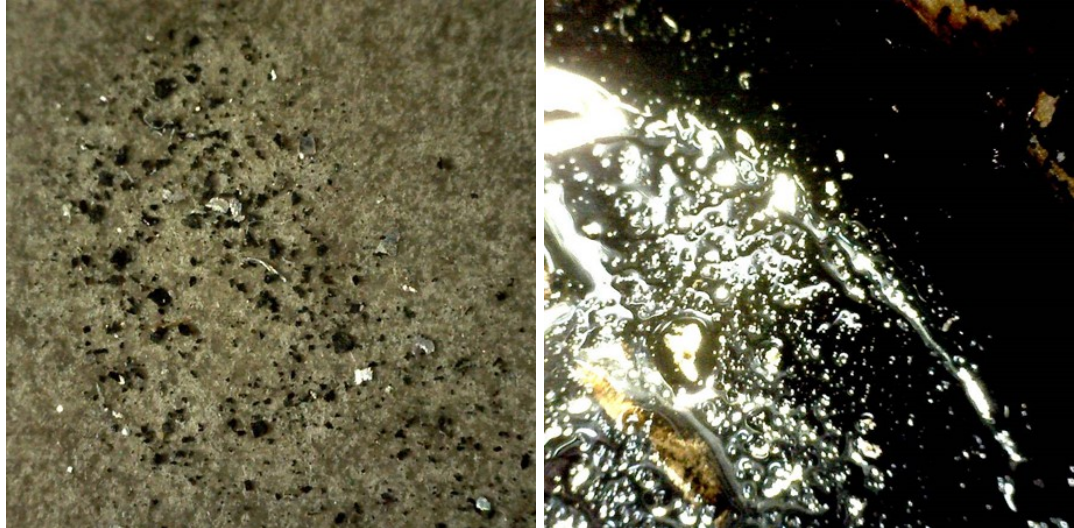
Zostatkový olej v dutine predmetného piesta obsahoval mechanické nečistoty. Analýza týchto nečistôt metódou rastovacej elektrónovej mikroskopie potvrdila, že sa jednalo o dva druhy nečistôt, resp. častíc. Jedny na báze horčička s prímiesou hliníka a druhé na báze olova s prímiesou brómu.

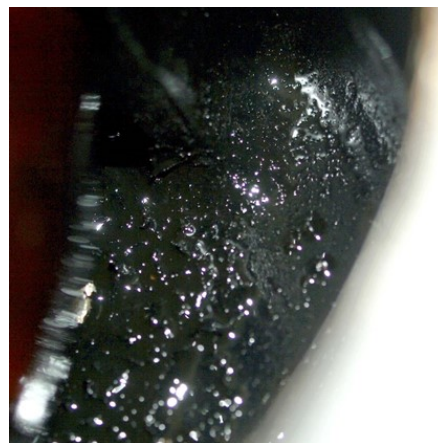
S poškodenou ojnnicou a jej piestom bola predložená aj nepoškodená porovnávacia ojnica s jej piestom. Aj v dutine tohto piesta bola zistená prítomnosť mechanických nečistôt rizikových rozmerov. Prítomnosť obdobných pozdĺžnych rýh na povrchu tohto piesta nebola zistená.

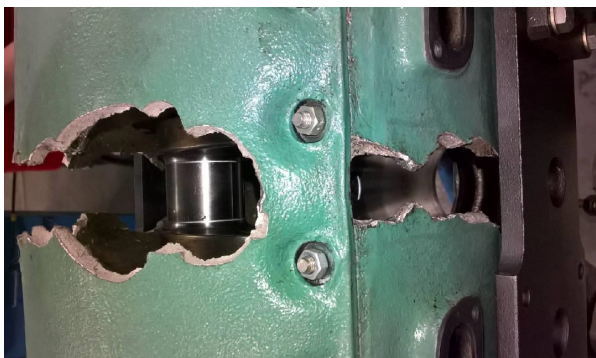
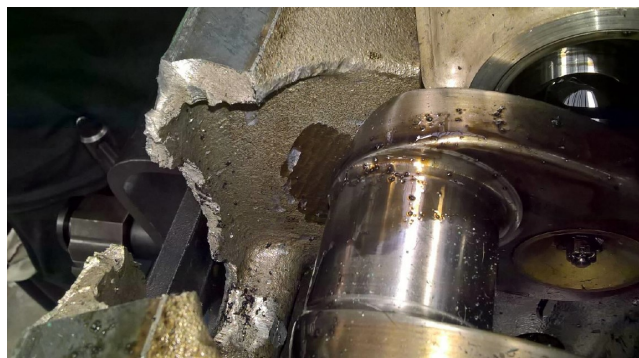
Kľuková skriňa bola prerazená (vrátane horného veka) v mieste valca č. 5 (ako dôsledok deštrukcie ojnice č. 5).

Vnútri kľukovej skrine sa nachádzali úlomky a triesky – hlavne z deštruovanej ojnice č. 5.

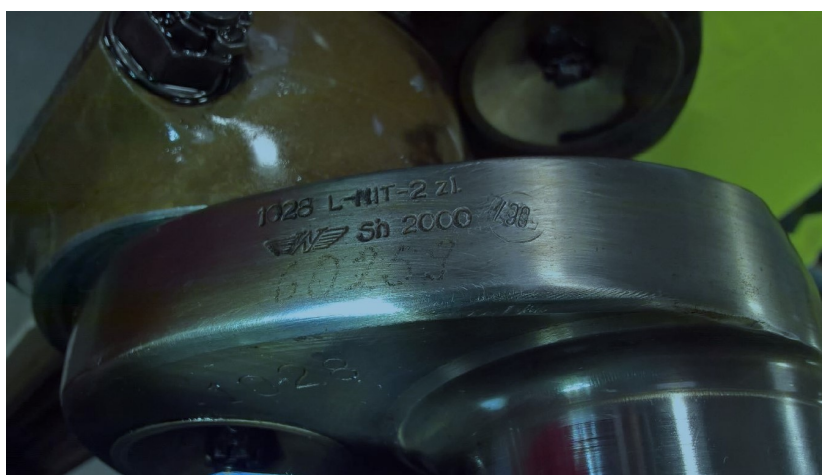
Kľukový hriadeľ s/n 1028 – detail na továrenské informácie a elektroperom vyznačené s/n motora, na ktorom bol kľukový hriadeľ pôvodne namontovaný (60259).

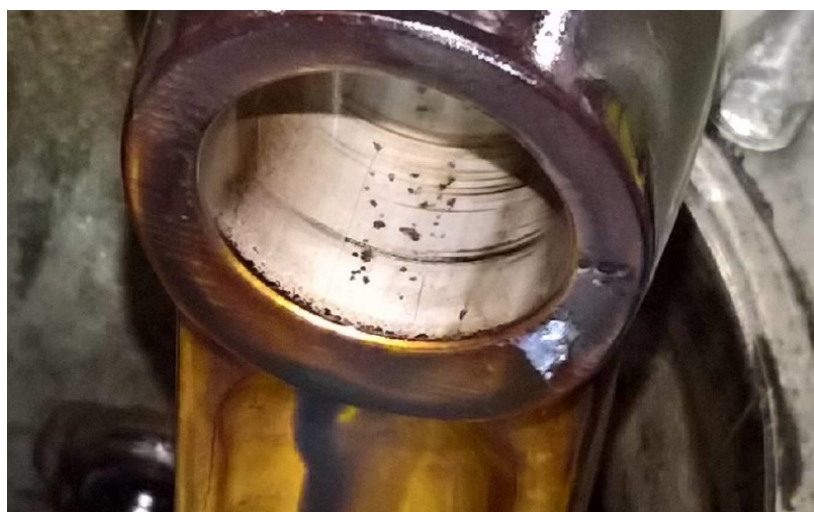
Príčinou teda bolo pravdepodobne dlhé odstavenie motora z prevádzky v jeho histórii s následným rozvojom korózie, ktorá je v niektorých otvoroch malých ôk stále viditeľná (ojnica č.6).

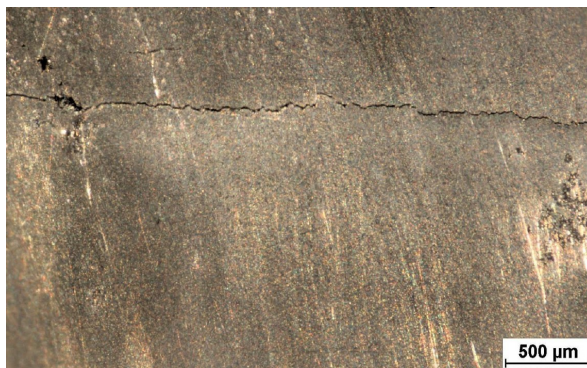
Pri ojnici č. 1 podozrenie na trhlinu v malom oku zväčšená pod mikroskopom.

- trhlina v malom oku ojnice č. 1 na strane drieku. Ak by nedošlo k deštrukcii ojnice č. 5, došlo by následne pravdepodobne k deštrukcii ojnice č. 1 a potom prípadne ďalších s vnútornou povrchovou chybou (koróziou) v malom oku ojnice.
- dve trhliny v prednom oku pre piestny čap piestu č. 6 (niekoľko ďalších vlasových indikácií na čele nákovku tohto oka), obe od hrany otvoru pre piestny čap smerom dovnútra otvoru a do čela nákovku, u jednej trhliny už vypadnutý materiál na hrane otvoru pre piestny čap. Následkom týchto dvoch trhlín je pravdepodobne aj nameraná príliš veľká vôľa piestneho čapu v prednom oku piestu č. 6.

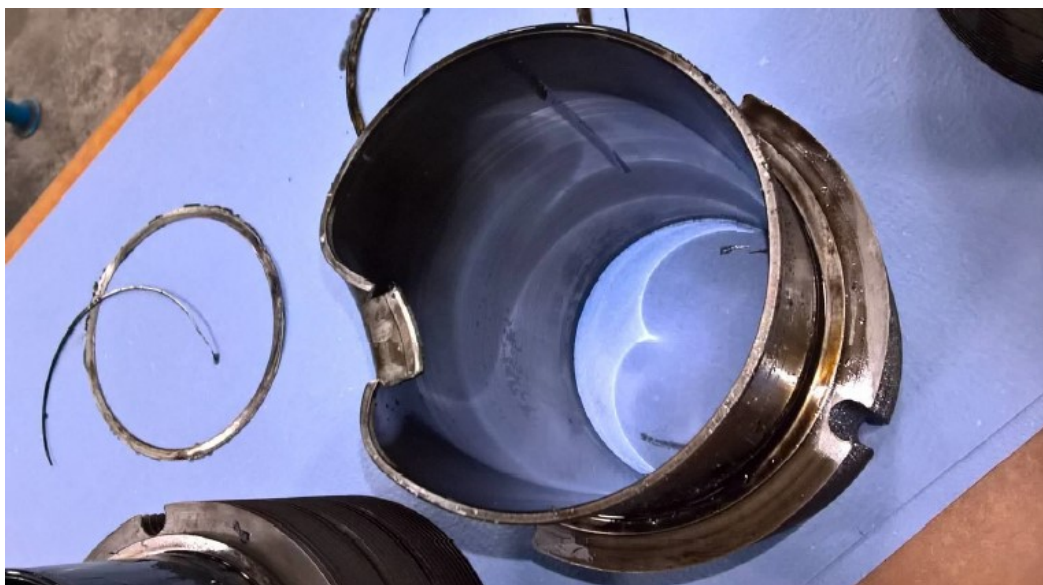
Poškodený valec č. 5 – lem valca deformovaný a zaklínový v kľukovej skrini od nárazu drieku ojnice, šiel ťažko demontovať.

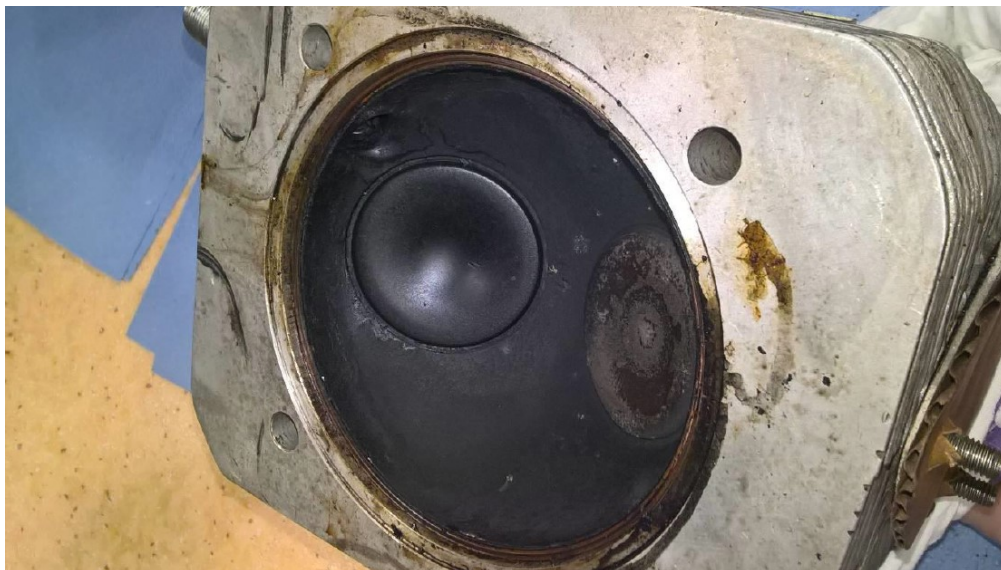
Hlava valca č. 4 - pohľad na spaľovací priestor. Viditeľné veľké množstvo usadenín (karbónu).

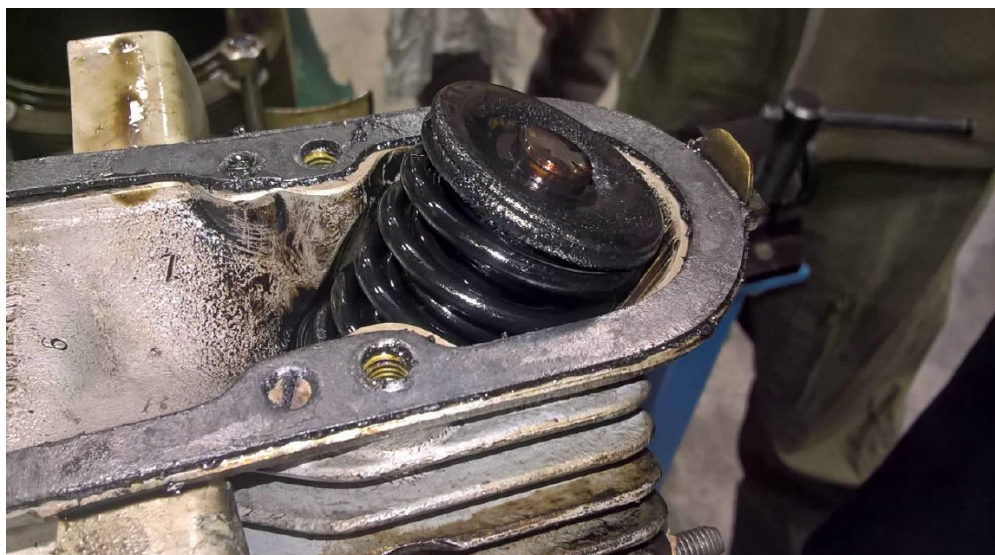
Hlava valca č. 6 – detail na pružinu a tanierik výfukového ventilu. Viditeľné veľké množstvo usadenín (karbónu).

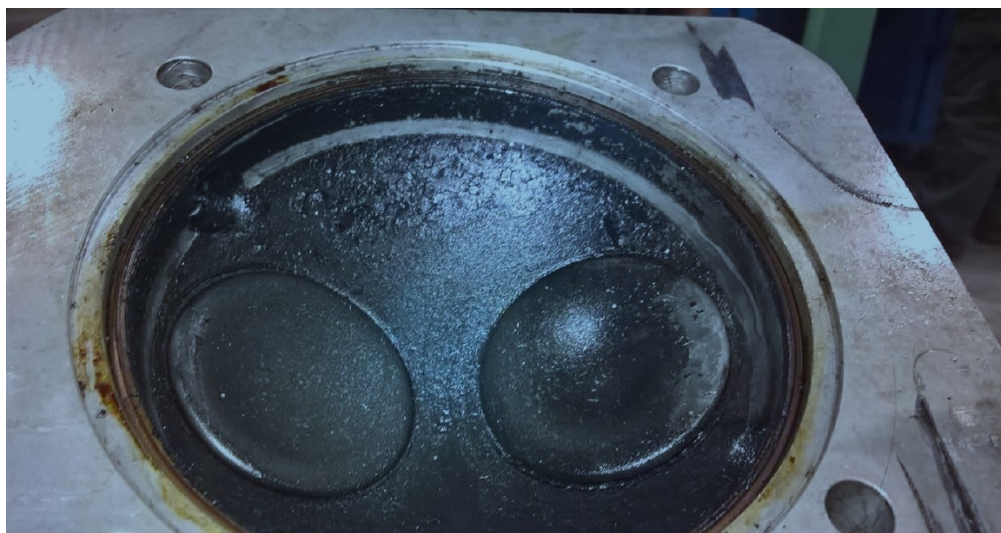
Hlava valca č. 5 – pohľad na spaľovací priestor. Viditeľné veľké množstvo usadenín (karbónu) a poškodenie po kontakte s piestom (ako dôsledok deštrukcie ojnice č. 5).

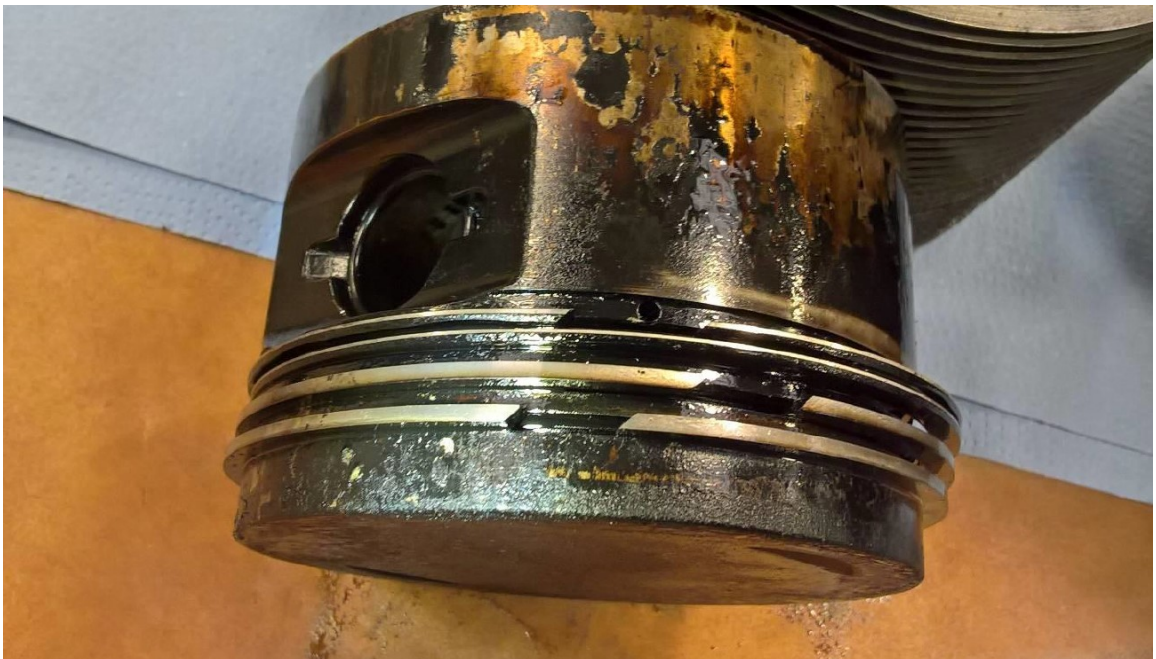
Prvé tesniace PK boli výrazne opotrebované. Druhé tesniace PK zvýšene opotrebovanie – nezodpovedá 80-tim prevádzkovým hodinám. Pod prvými tesniacimi PK bolo prítomné veľké množstvo karbónu, ktorý vytesnil vôľu pod krúžkom – v dôsledku toho PK nemožno „utopiť“ pod povrch piestu. V KoD WMS nie je protokol o meraní zámkových vôlí PK. Nie je teda možné vyhodnotiť opotrebenie exaktne.

Podľa ostatných parametrov (vzhľad krúžkov na funkčnej ploche, zakarbonovania na spodnej ploche) svedčí na viac odpracovaných hodín, než v MK uvedených 80 h od GO (piest č. 6).

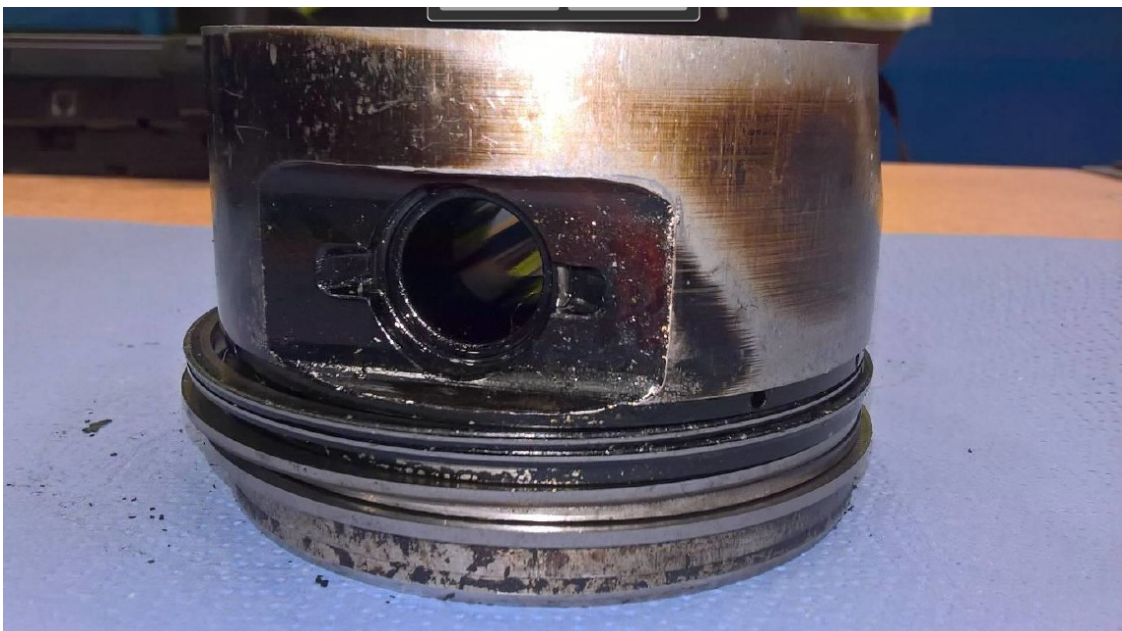
Piest č. 5 – pohľad na PK. Viditeľné veľké množstvo usadenín (karbónu) a opotrebenie PK.

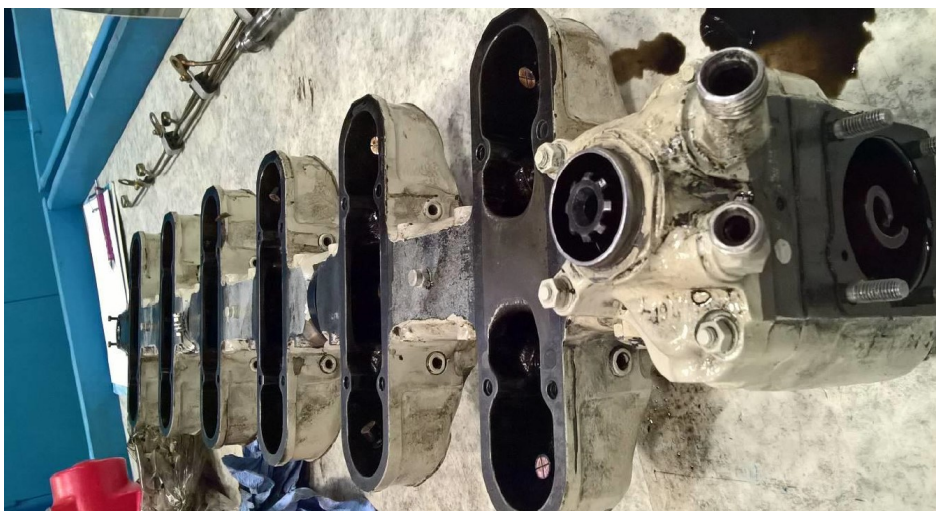
Všetky časti vačkovej skrine šedej farby, natreté vrátane vložiek, skrutiek a čapov. Vnútny priestor výrazne sfarbený do čierne vplyvom zanesenia karbónom. Pozn. Neštandardne čierne/zakarbonované boli aj dištancné podložky vahadiel, čo pôsobí dojmom, že pravdepodobne vačková skriňa nebola úplne rozobraná, resp. bola len rozdelená kvôli výmene manžiet (pravdepodobne nové manžety a objímky).

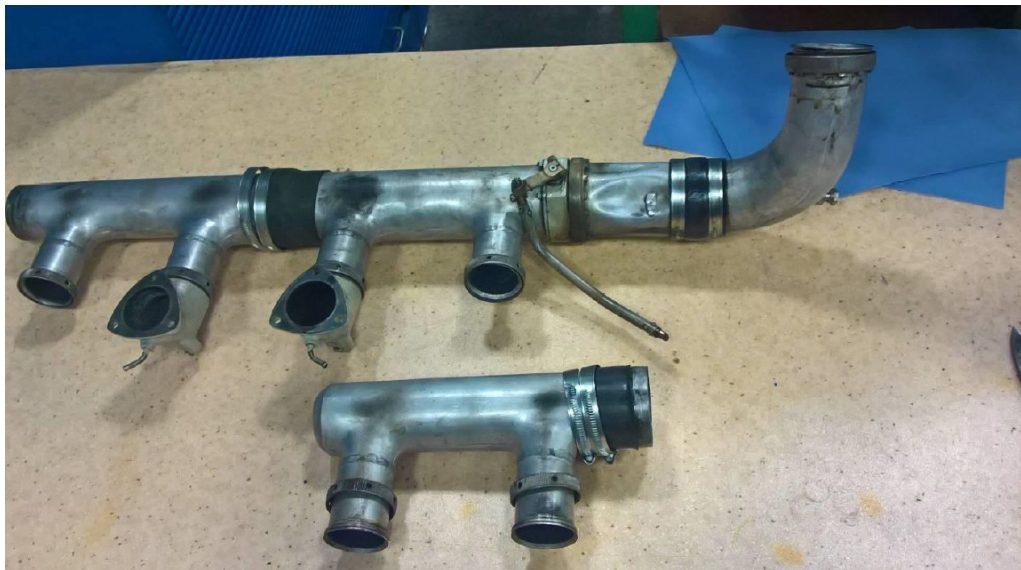
Staré tesniace manžety. Stav nezodpovedá výmene pri GO za nové. Dve z manžiet popraskané (z toho jedna výrazne), ostatné bežný stav. Vnútri, vrátane kolena ku kompresoru, zanesené čiernymi usadeninami. Kolienka sania šedé, pretreté vrátane tzv. vidličiek (pre rúrky vstrekovacieho potrubia). Vnútri silne znečistená.

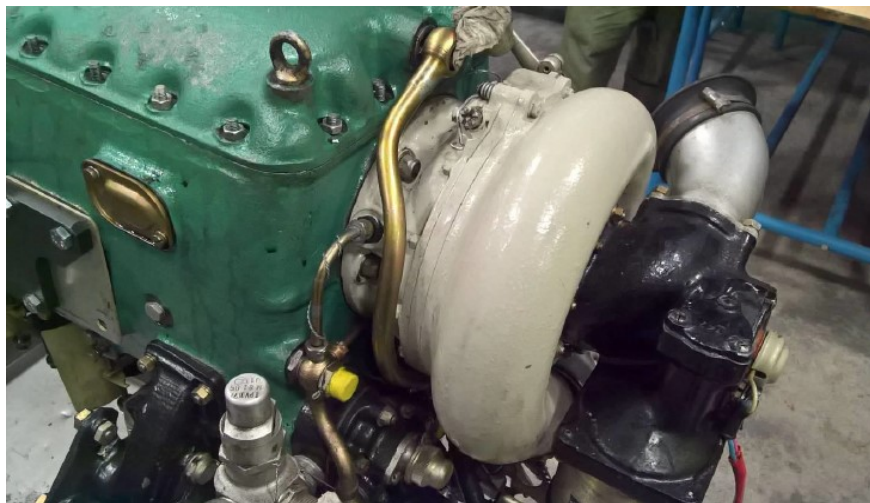
Kompresor s/n 0264 bol pôvodný, agregát pochádzal z výroby motora. Spoje boli pretreté vrátane matíc a podložiek. V LOM kompresor bol čiastočne rozobraný - vnútro veľmi zanesené čiernymi usadeninami, ako vo vzduchovej časti, tak hlavne v olejovej časti (v priestore prevodovky). Zanesenie olejového priestoru nezodpovedá počtu hodín odpracovaných od GO.

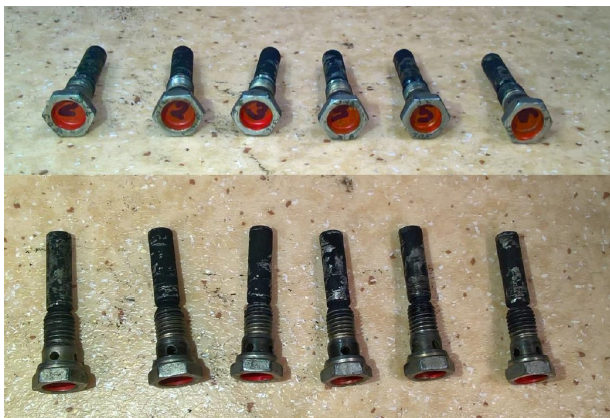
čierny povlak (sadze/karbon) na tele trysky, ktoré je vo vnútri kolienka sacieho potrubia; červené vnútorné časti hláv trysiek.
