ZÁVEREČNÁ SPRÁVA

o bezpečnostnom vyšetrowaní vážneho incidentu

letúna typu **WT9 Dynamic LSA**

poznávacej značky **OM-ESB**

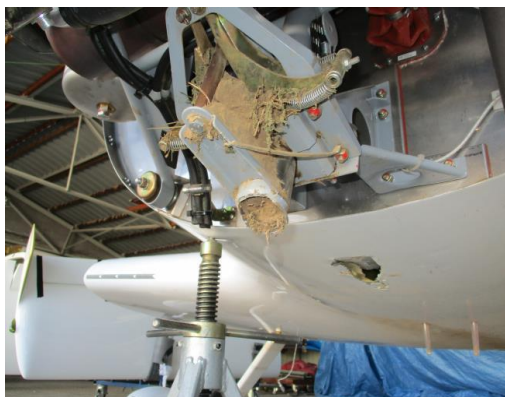
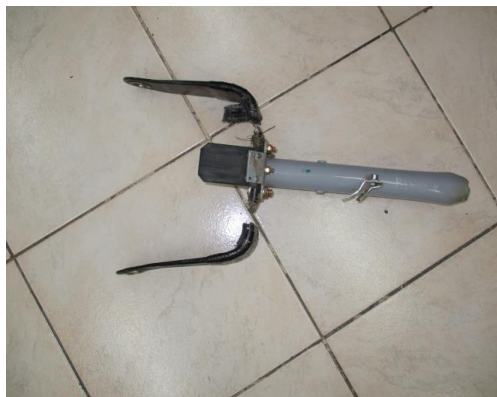
Poškodený bol predný podvozok

Zlom uhlíkovej vidlice nastal pozdĺž hrany príruby prednej podvozkovej nohy v dôsledku preťaženia počas nárazu pri pristáti.

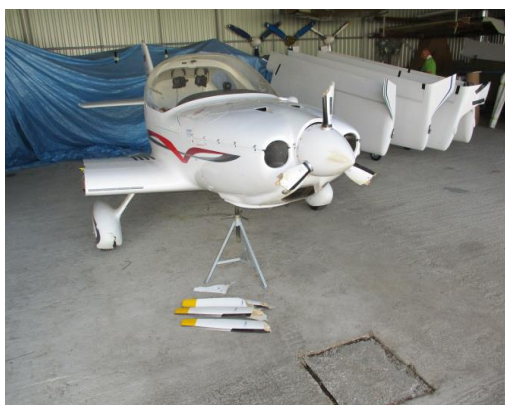
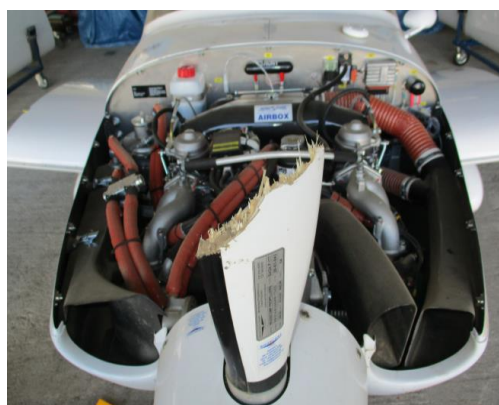
vrtuľa

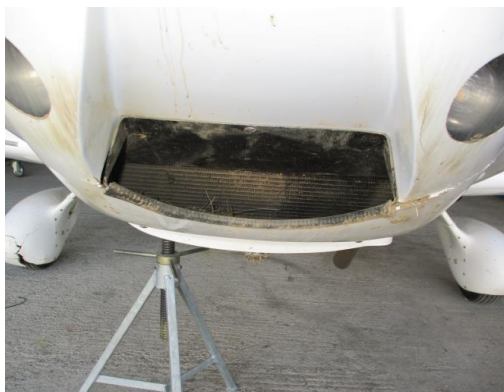
predná časť trupu

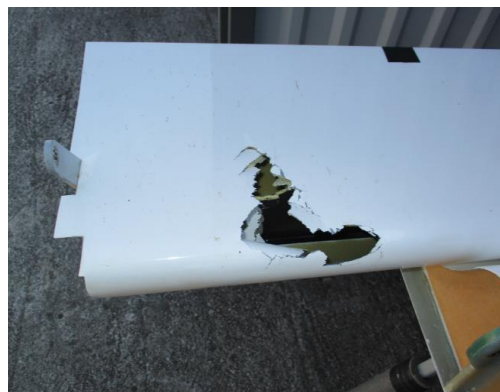
pravá vztlaková klapka

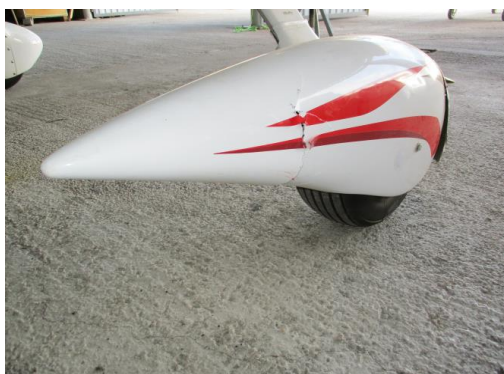
pravý kryt kolesa hlavného podvozku

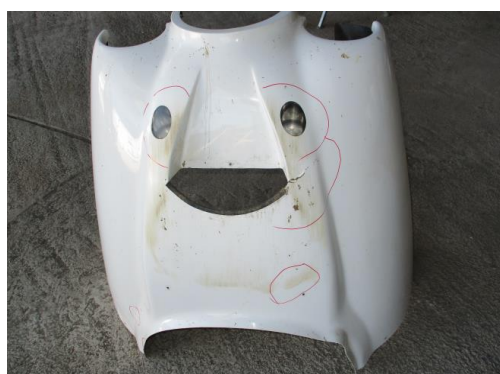
spodný motorový kryt vrátane svetiel

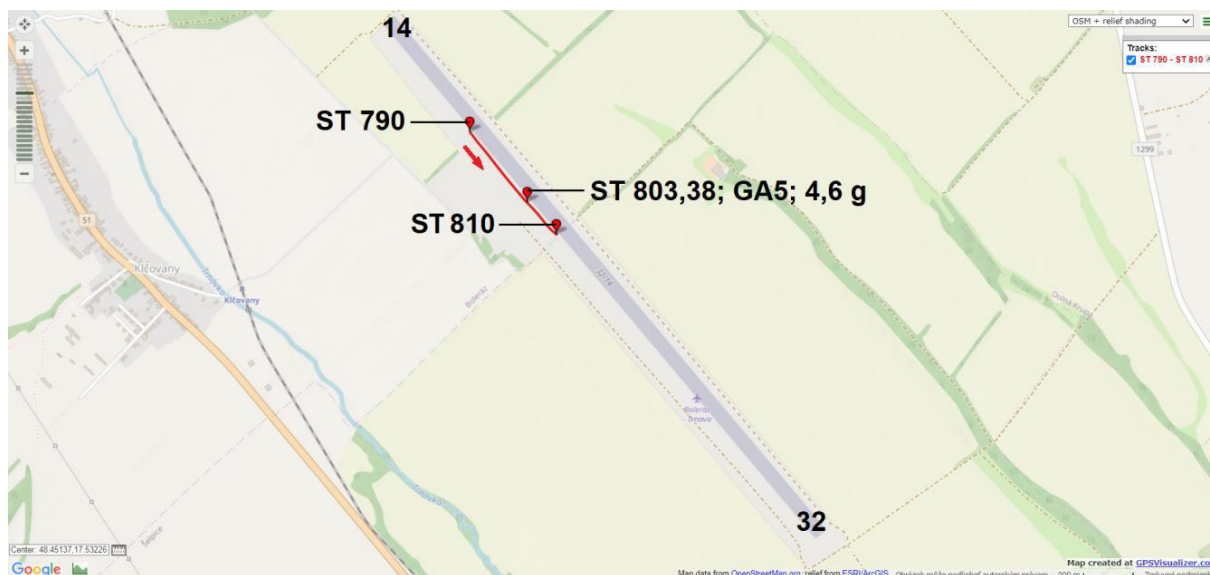
Prvý náraz:

V čase **ST-797,06s** bol zaznamenaný pozdĺžny sklon +0,5° (**PA0**) a zvýšený vertikálny násobok na +1,7 g (**GA0**). V tejto polohe sa podvozok prvý krát dotkol RWY.

O 3,6 sekundy neskôr v čase **ST- 800,69s** sa pozdĺžny sklon náhle zmenil z -1,6° (**PA1**) na +2,1° (**PA2**) a následne v čase **ST-801,69s** dosiahol pozdĺžny sklon -5,6° (**PA3**) súčasne s negatívnym vertikálnym násobkom -0,5 g (**GA1**) keď došlo ku kontaktu predného kolesa s RWY pričom boli zaznamenané vertikálne násobky +2,0 g / +2,2 g (**GA2, GA3**).

Letún následne odskočil z RWY, dosiahol pozdĺžny sklon +8,0° (**PA4**) keď sa opäť zmenil pozdĺžny sklon na -9,5° (**PA5**) a druhý kontakt predného kolesa s RWY nastal pri vertikálnom násobku +4,6 g (**GA5**).

V tejto chvíli sa zlomila uhlíková vidlica.

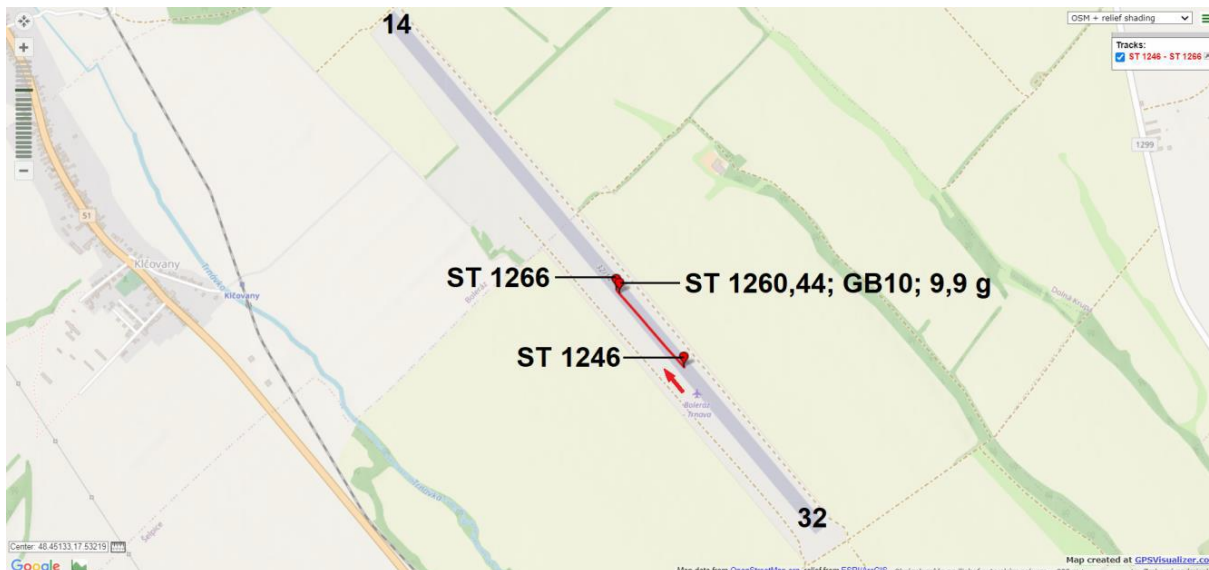
Druhý náraz:

V čase od **ST-1248,81s** do **ST-1249,19s** boli vypnuté zapalovacie okruhy a otáčky motora klesli na nulu o 4,75 s.

V čase **T-1250,62s** mal letún pozdĺžny sklon +0,9° (**PB1**), začal dvíhať „nos“ letúna a dosiahol pozdĺžny sklon +9,4° (**PB2**) keď sa hlavný podvozok dotkol RWY pri vertikálnom násobku +2,3 g (**GB1**).

Nos letúna začal klesať na +4,5° (**PB3**) keď nastal druhý dotyk s RWY pri vertikálnom násobku +2,6 g (**GB2**) po ktorom nasledovalo ďalšie zníženie nosu letúna na pozdĺžny sklon +1,9° (**PB4**).

Následne sa nos letúna opäť zdvihol na pozdĺžny sklon +8,8° / +8,9° (**PB5**, **PB6**) a pilot sa snažil udržať prednú nohu nad RWY tak dlho ako bude len možné. Kvôli klesajúcej rýchlosti nebolo možné držať nos letúna hore dlhšie, nos letúna začal klesať, predná noha sa zachytila o RWY a ohla sa smerom dozadu, letún narazil vrtuľou a motorom do RWY pri zaznamenanom vertikálnom násobku +9,9 g (**GB10**).

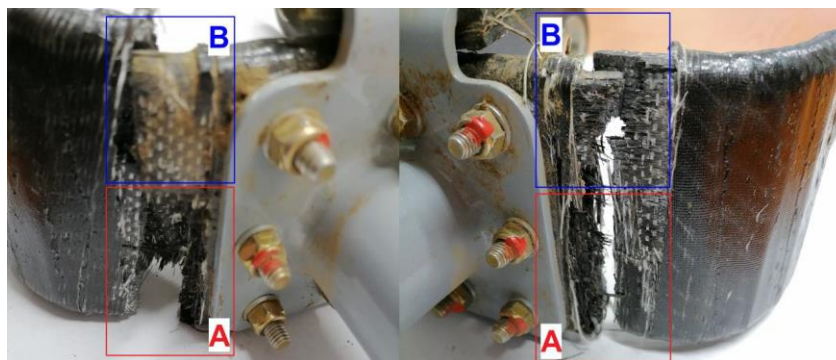
Počiatočný lom nastal symetricky v zadnej časti uhlíkovej vidlice v oblasti "A"

ktorá bola tlačaná a ohýbaná okolo hrany príruby. Po prekročení pevnosti materiálu oblasť „A“ praskla. Sekundárne bola krútením zlomená aj predná časť uhlíkovej vidlice v oblasti „B“
Na častiach uhlíkovej vidlice neboli pozorované žiadne známky únavového poškodenia.

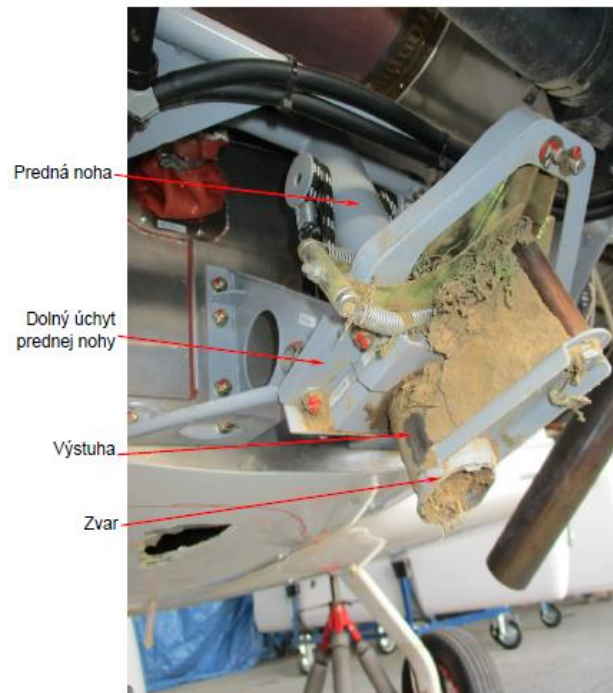
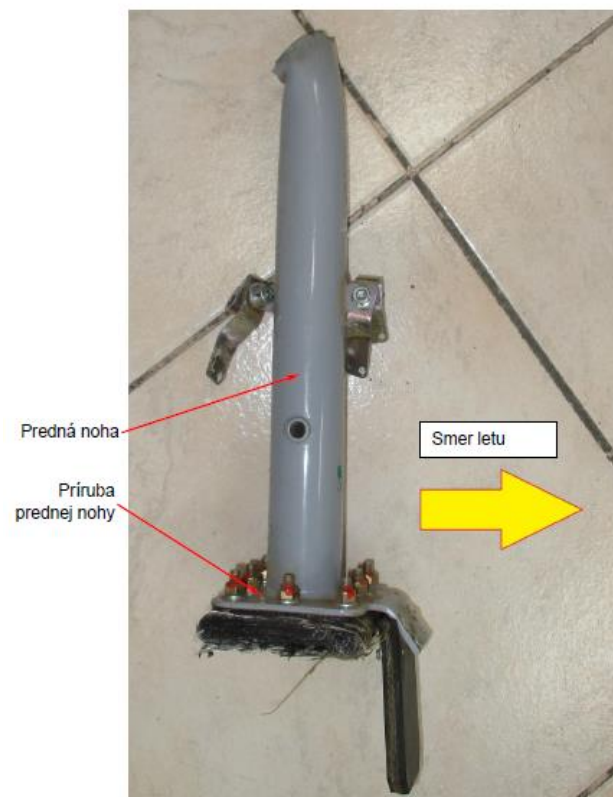
Predná noha bola vyrobená z kovovej rúry lokálne vystuženej v oblasti dolného uchytenia podvozkovej nohy. Keď sa predná noha zachytila o RWY, rúra prednej nohy bola ohýbaná dozadu a po prekročení pevnosti materiálu nastalo porušenie rúry pod zvarom lokálneho vystuženia.
