ZÁVEREČNÁ SPRÁVA

o bezpečnostnom vyšetrowaní leteckej nehody

lietadla typu **Viper SD4 RTC**
poznávacej značky **OM-VIP**

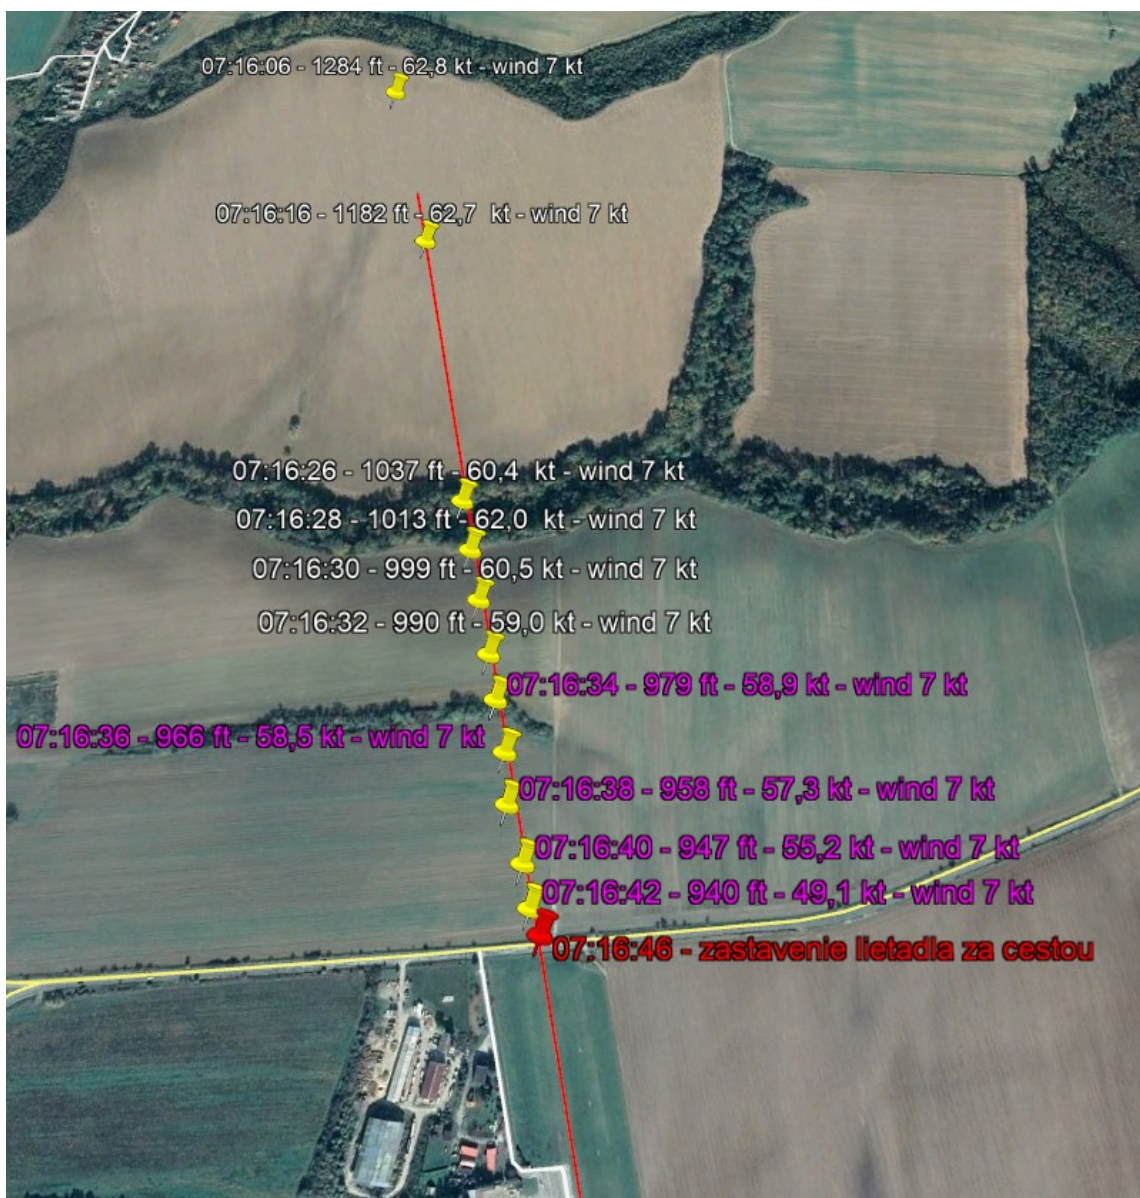
Konečná poloha zastavenia lietadla 48°44'47.26"S, 21°26'49.42"V.

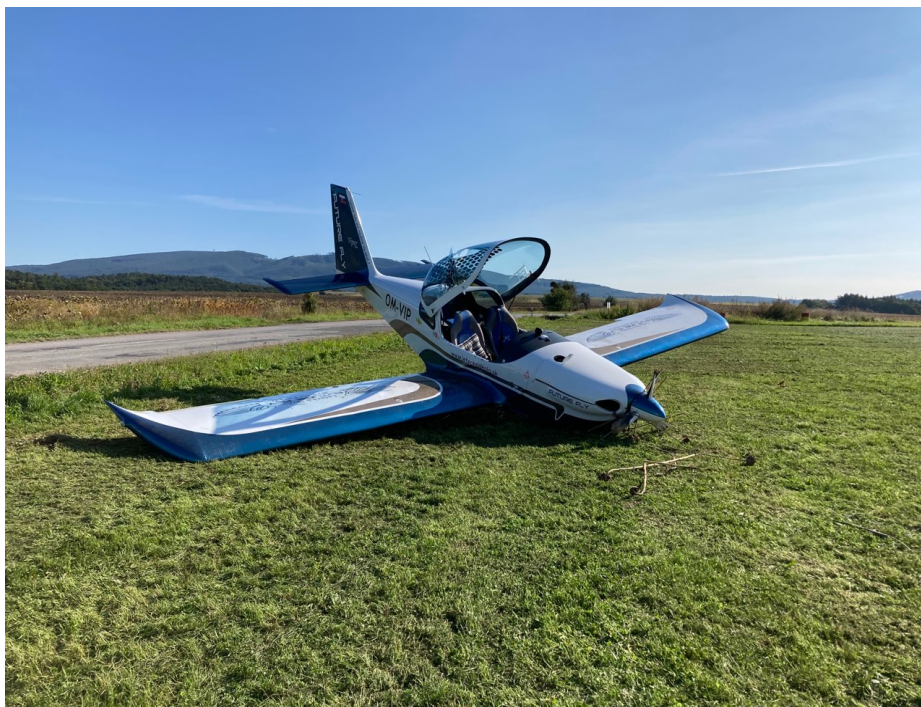
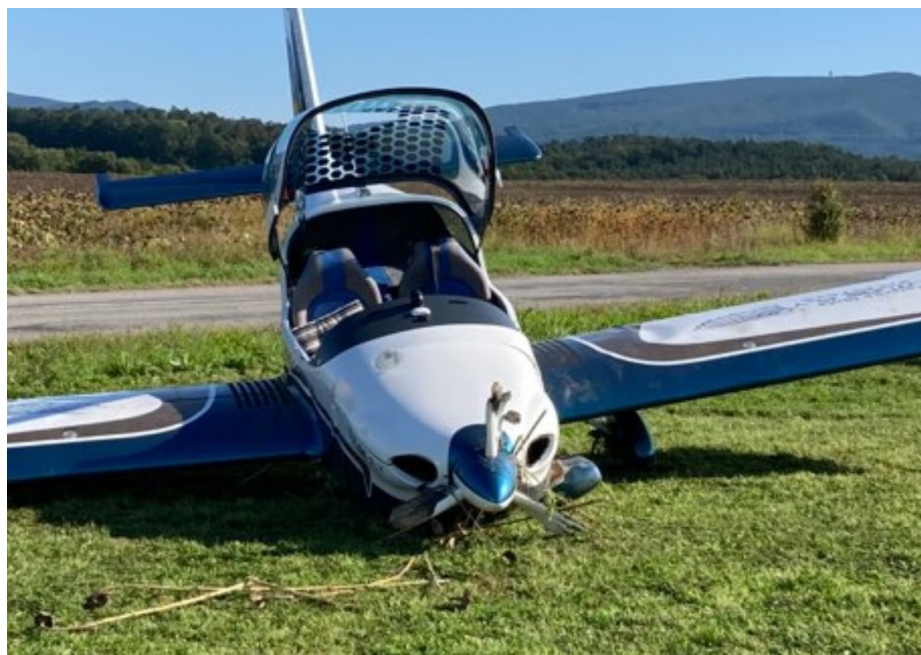
Konečná poloha zastavenia lietadla 48°44'47.26"S, 21°26'49.42"V.

Lietadlo ostalo stáť za cestnou komunikáciou č. 576 v upravenom trávnom predpolí asfaltovej VPP BD17. Lietadlo pri leteckej nehode bolo poškodené vo veľkom rozsahu.

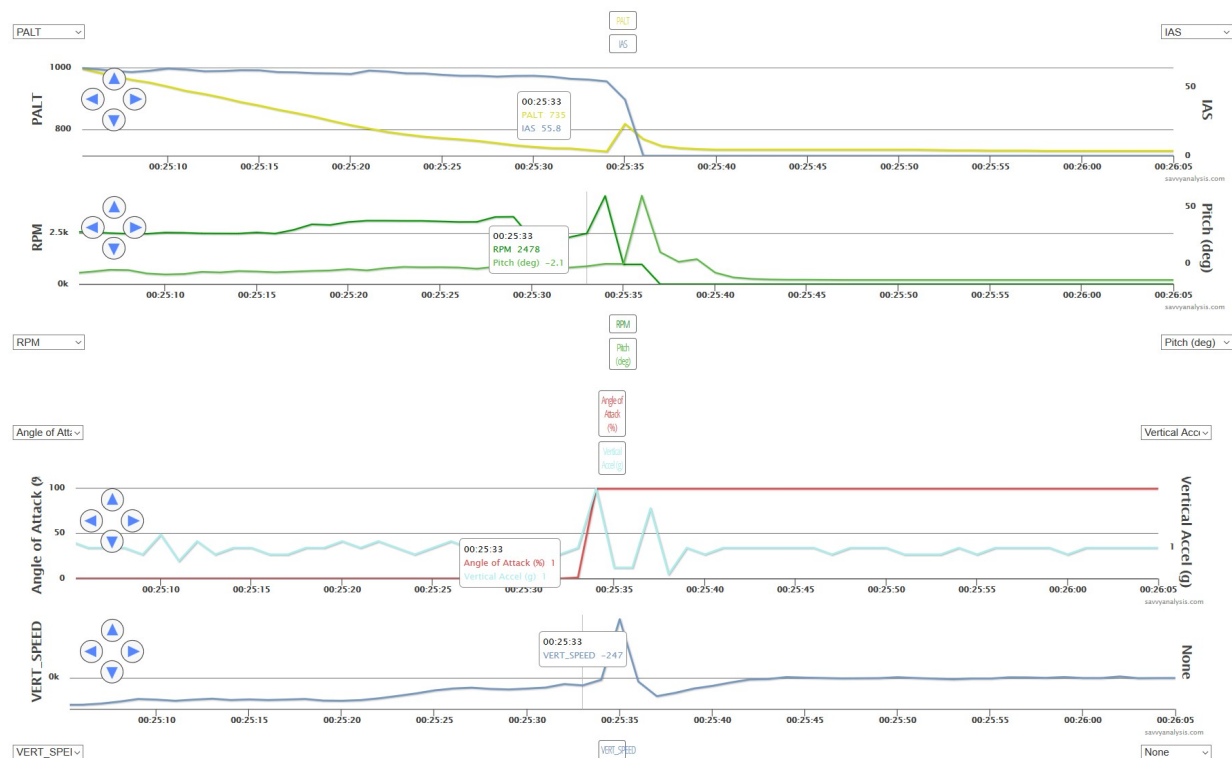
Graf priebehu letu pred vstupom do pádovej rýchlosti

Lietadlo po 25 min. a 33 s od vzletu na druhý let sa nachádzalo na výške 735 ft PALT pri rýchlosti letu 55,8 kt IAS, otáčky motora 2478 RPM, uhol sklonu $-2,1^{\circ}$ pri vertikálnej rýchlosti -247 ft/min. Pádová rýchlosť pre lietadlo Viper SD4 RTC v pristávacej konfigurácii (vztlakové klapky v polohe II) je 43 kt IAS. V tomto čase bola rýchlosť letu dostatočná na vykonanie bezpečného pristátia.

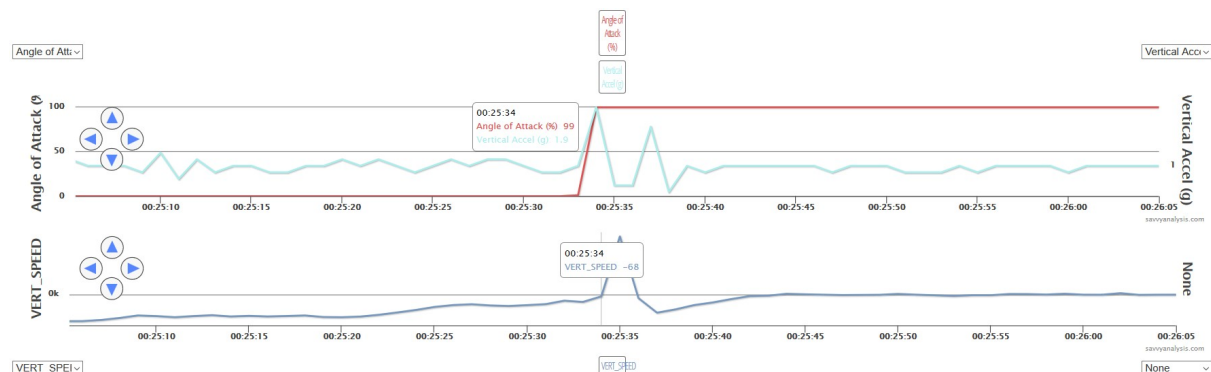
Graf priebehu letu v čase pádovej rýchlosti

V čase 25 min. 34 s od vzletu sa lietadlo nachádzalo na výške 730 ft PALT pri rýchlosti letu 54,5 kt IAS. V tomto okamihu nastal pokus o stúpanie navýšením otáčok motora na 4308 RPM pri uhle sklonu lietadla 0° a vertikálnej rýchlosti -68 ft/min.

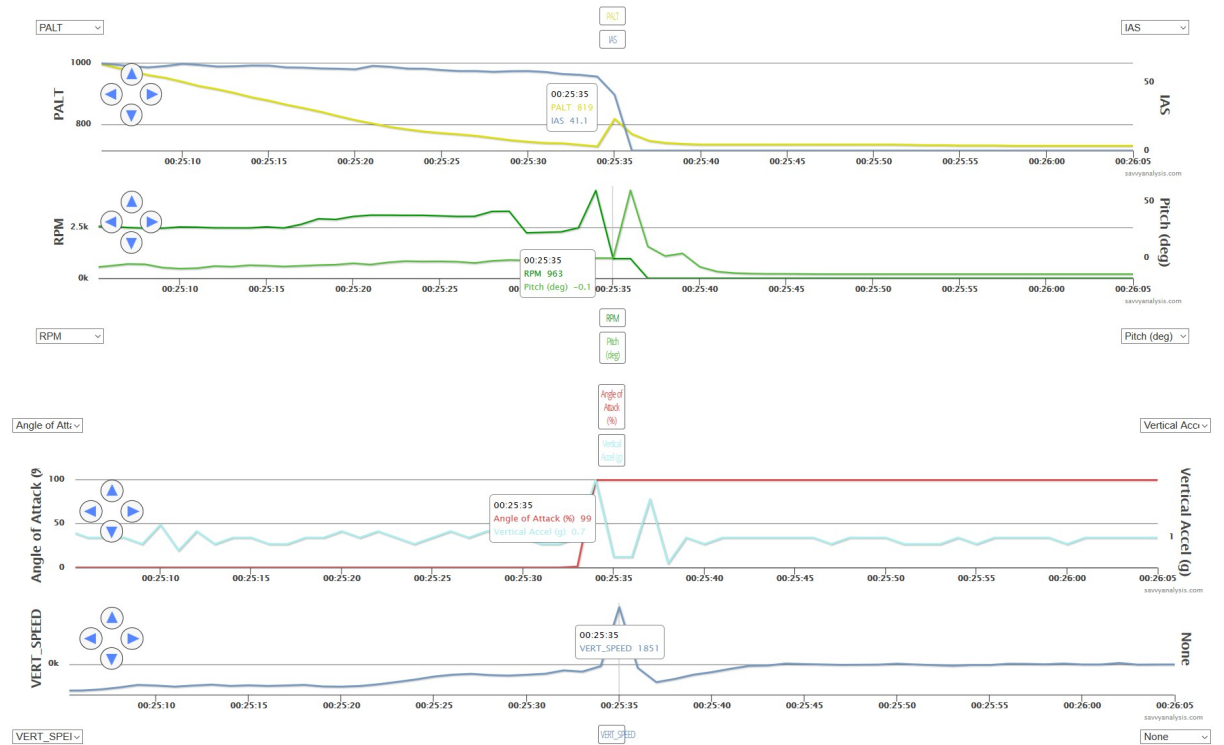
Graf priebehu letu v čase pádovej rýchlosti a nárazu o terén

V čase 25 min. a 35 s od vzletu sa lietadlo nachádzalo na výške 819 ft PALT pri rýchlosti letu 41,1 kt IAS, uhol sklonu $-0,1^{\circ}$. Vertikálna rýchlosť stúpala na 1851 ft/min. a otáčky motora poklesli na hodnotu 963 RPM.

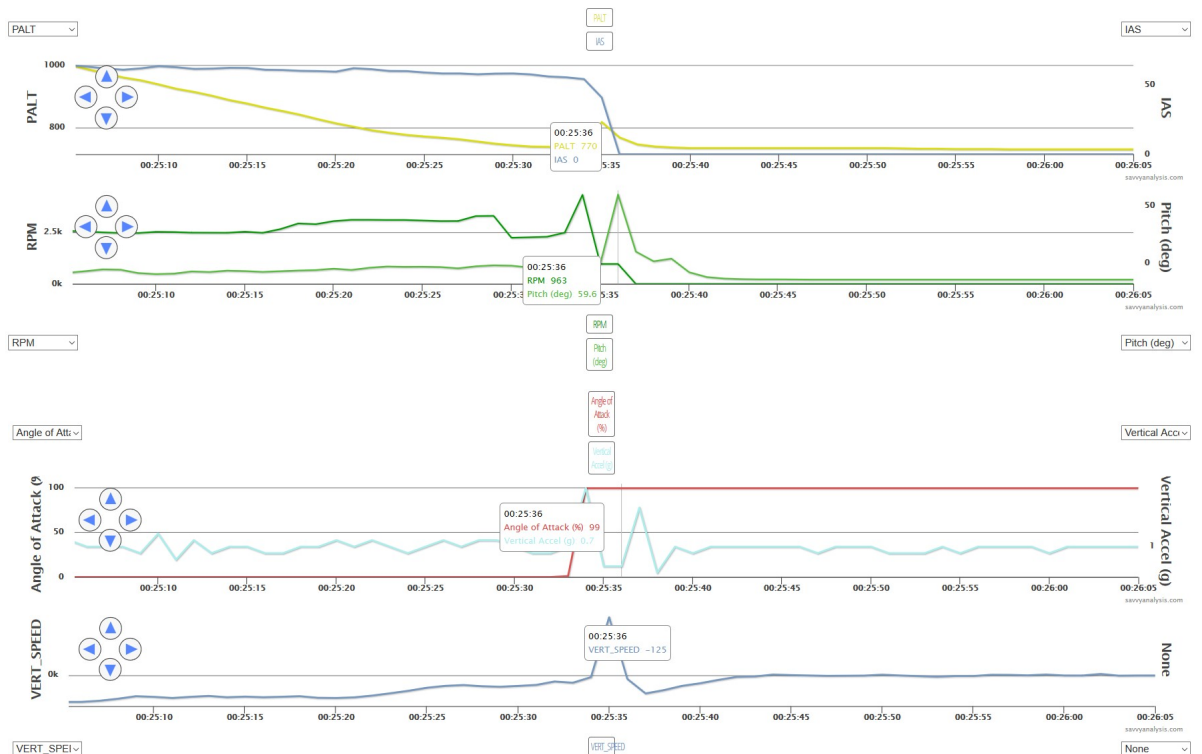
Graf priebehu letu v čase pádovej rýchlosti a nárazu o terén

V čase 25 min. 36 s sa lietadlo nachádzalo vo výške 770 ft PALT s nulovou rýchlosťou IAS, otáčky motora boli zaznamenané na hodnote 963 RPM, uhol sklonu $-59,6^{\circ}$ a vertikálna rýchlosť -125 ft/min.

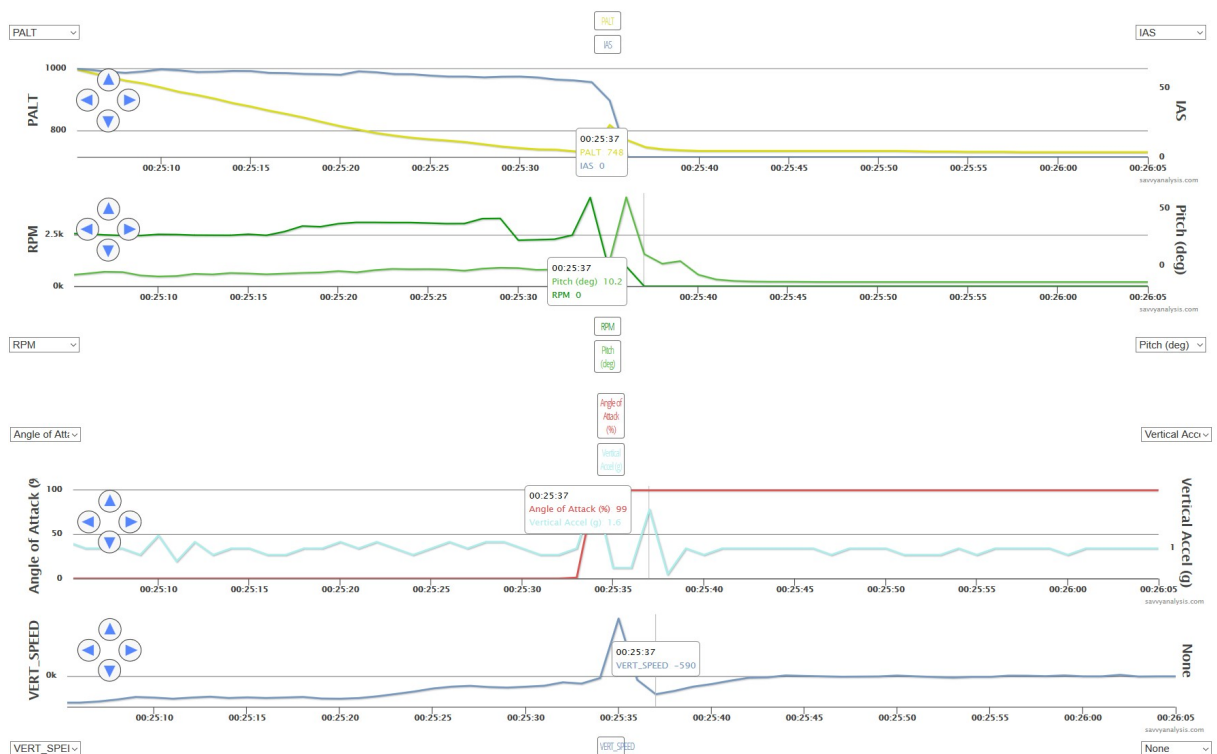
V čase 25 min. a 37 s sa lietadlo nachádzalo vo výške 748 ft PALT s nulovou rýchlosťou letu. Motor sa zastavil.
