LETECKÝ A NÁMORNÝ VYŠETROVACÍ ÚTVAR
Námestie slobody 6, P.O.BOX 100
810 05 Bratislava 15

ZÁVEREČNÁ SPRÁVA

o bezpečnostnom vyšetovaní vážneho incidentu
vniknutie vozidla na aktívnu RWY01 bez povolenia

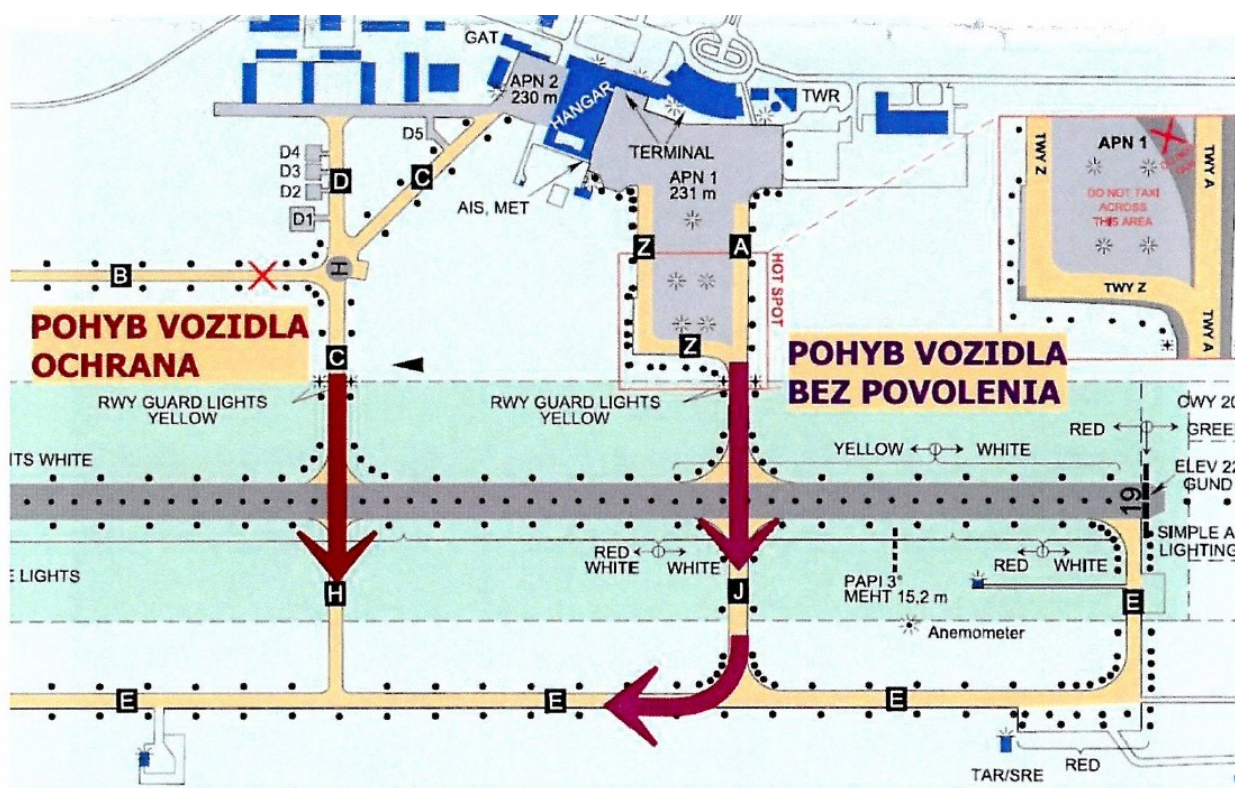
PC TWR spozoroval v čase **11:32:05** (31 sekúnd po skončení telefonátu so zamestnancom OBEOL) neznáme vozidlo bez spojenia a povolenia, ktoré sa pohybovalo po TWY „A“ a smerovalo k RWY01/19. Vzápätí toto vozidlo bez povolenia križovalo RWY01/19 a uvoľnilo ju na TWY „J“.

Let OM-BAG sa v dobe križovania RWY vozidlom nachádzal na finále RWY01, vo vzdialenosti 1 km od THR01.

Činnosť vodiča neznámeho vozidla nebola v súlade s predpisom L4444, hlava 7-Postupy pre letiskovú službu riadenia, čl. 7.6.3.2-Riadenie inej prevádzky ako lietadiel.

PC TWR nemal žiadnu informáciu o pohybe tohto vozidla a z tohto dôvodu PC TWR považoval toto vozidlo za miestnu konfliktnú prevádzku a vydal príkaz letu OM-BAG na prerušenie priblíženia.

Prevádzkovateľ letiska LKZ ustanovil svoju vlastnú komisiu, ktorá v rámci vnútorného vyšetrovania prijala vlastné sprísnené opatrenia a pravidlá:

- pre školenia pracovníkov letiska v oblasti Dopravného poriadku letiska LKZ,
- pre prevádzkovanie služobných motorových vozidiel v letovej časti letiska LKZ,
- vykonávať zvýšený dozor nad pohybom príslušníkov OHK PZ v letovej časti letiska LKZ.
