ZÁVEREČNÁ SPRÁVA

o bezpečnostnom vyšetrowaní vážneho incidentu

vetroňa typu **Twin Astir**

poznávacej značky **OK-4646**

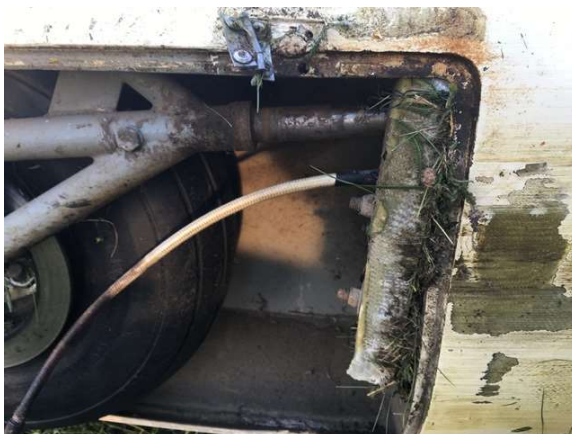
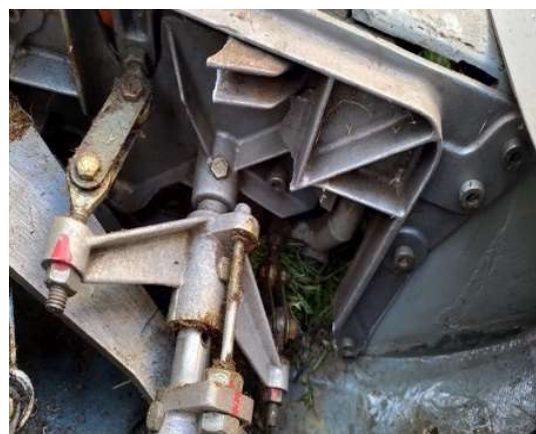
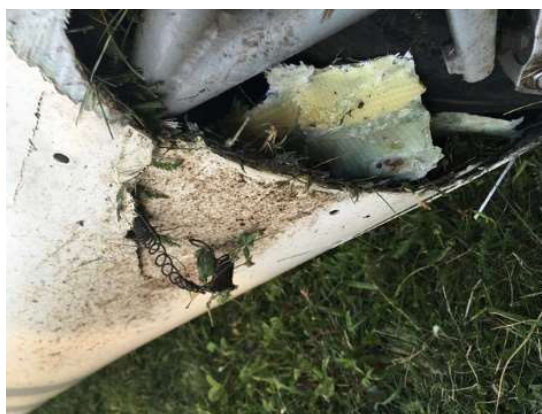
Vetroň bol pri leteckej udalosti poškodený vo veľkom rozsahu (poškodený bol podvozok, trup, tiahla priečneho riadenia).
