Z Á V E R E Č N Á S P R Á V A

o bezpečnostnom vyšetrowaní vážneho incidentu

lietadla typu **CIRRUS SR20 G2**

poznávacej značky **OK-AER**

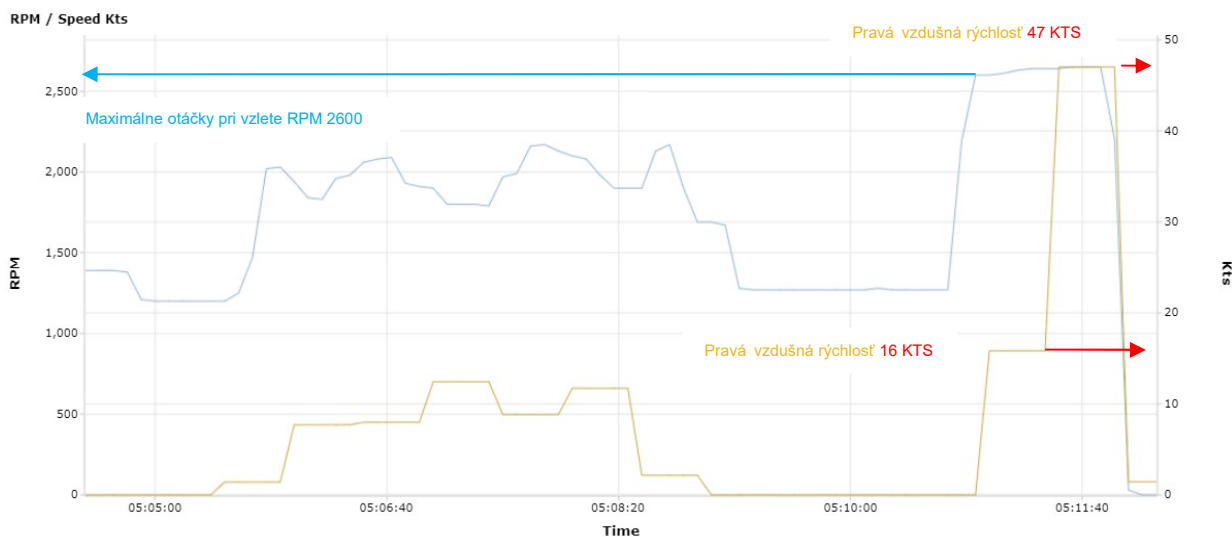
V čase 05:11:48, 40 metrov pred koncom VPD18R (N 49°3'43.26" E 18°56'59.78") pilot stiahol otáčky motora a prerušil vzlet. Pilot sa snažil zastaviť/ubrzdiť lietadlo na rozmoknutej VPD18R, čo sa mu však nepodarilo. Lietadlo vybehlo za VPD, prešlo cez poľnú rozmáčanú cestu a zastavilo sa v poli osiatom obilím v čase 05:12:12 (N 49° 3'37.05" E 18°56'58.93").

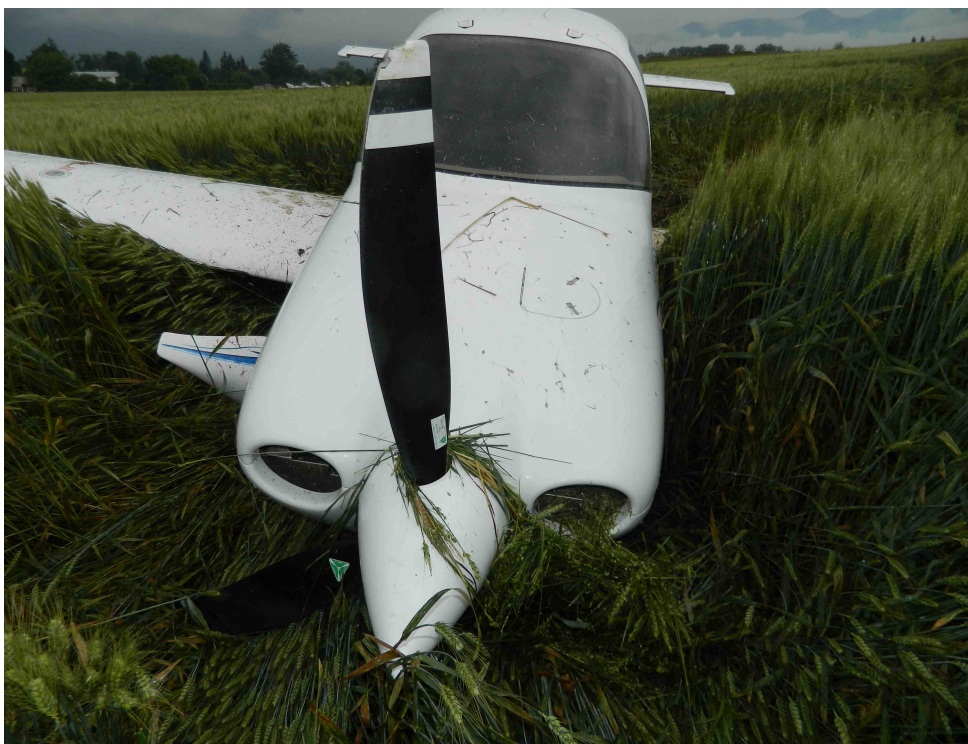
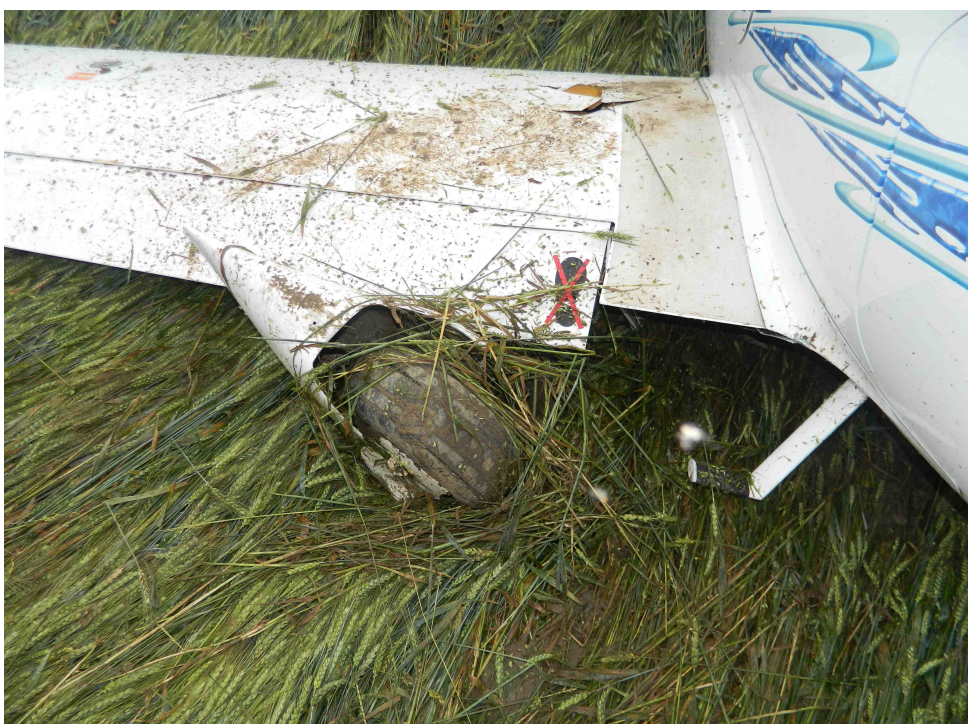
Pri udalosti bolo poškodené vo veľkom rozsahu.

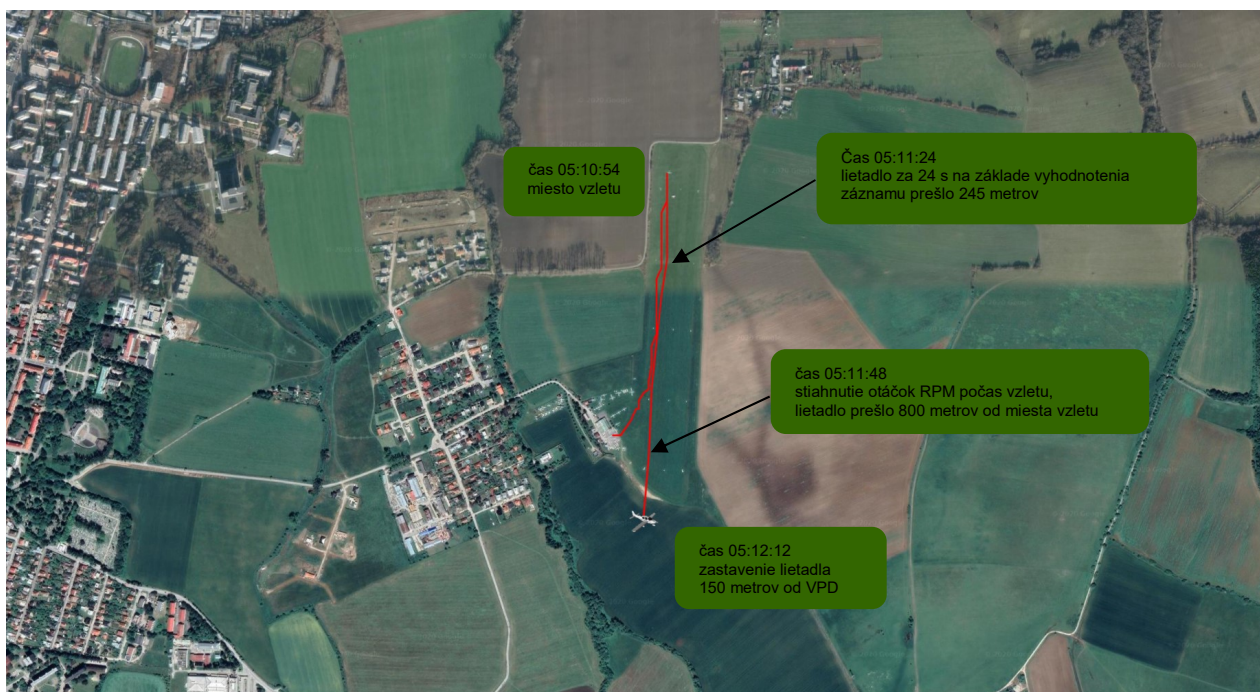
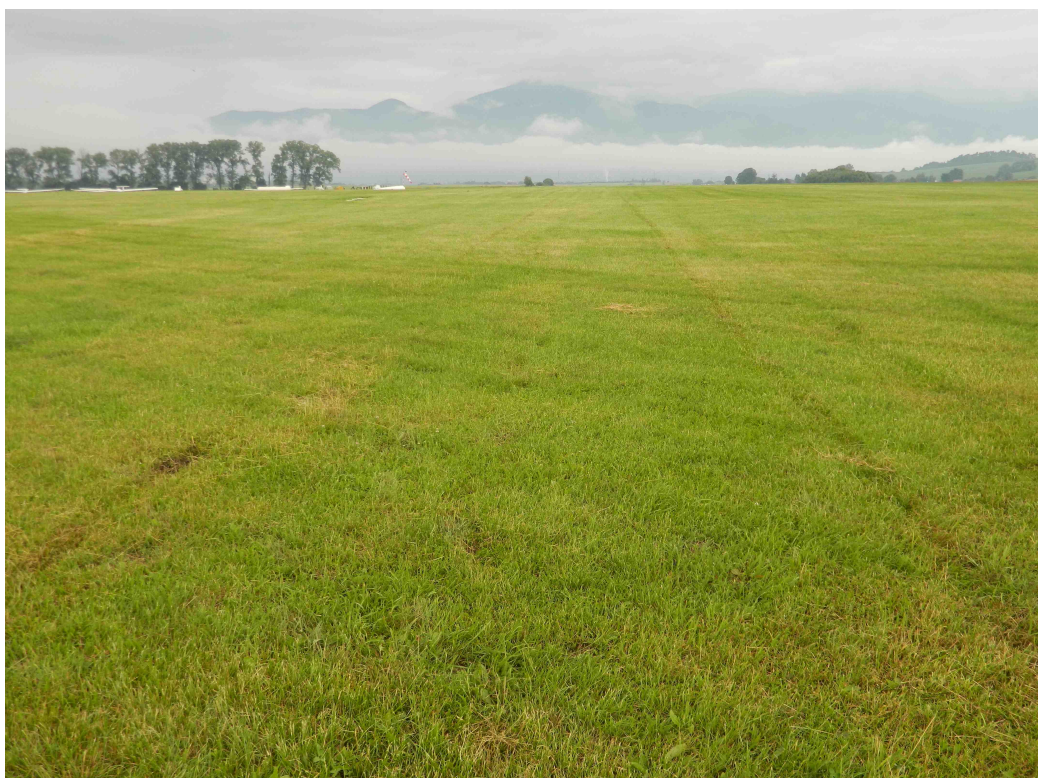
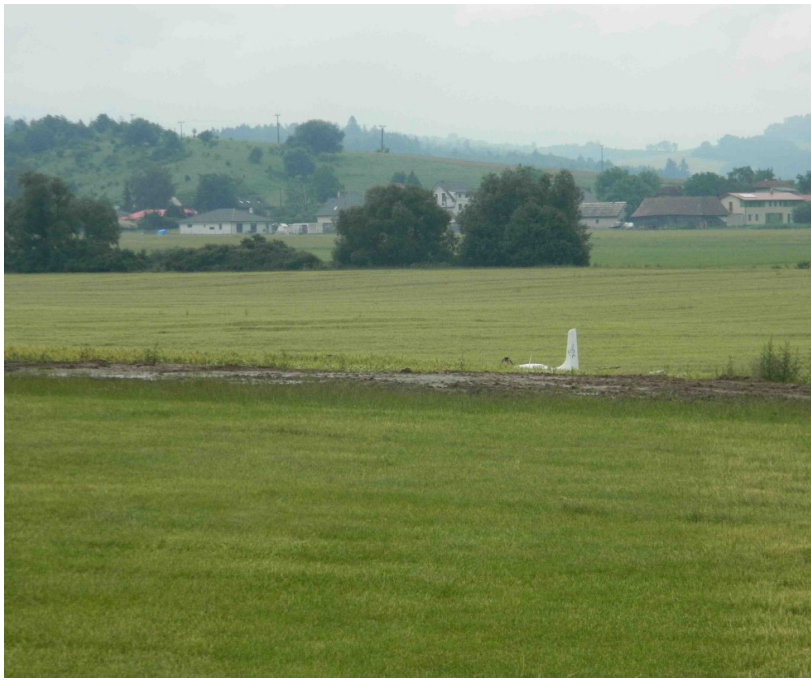
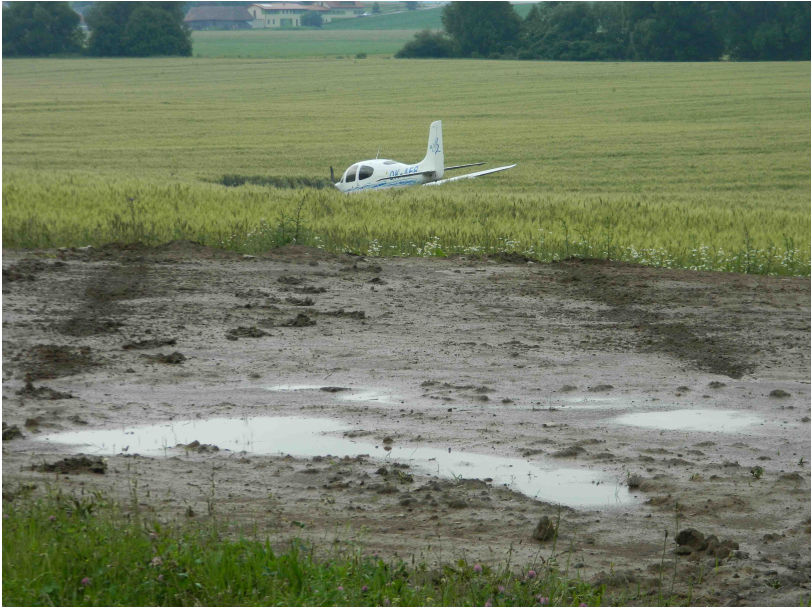
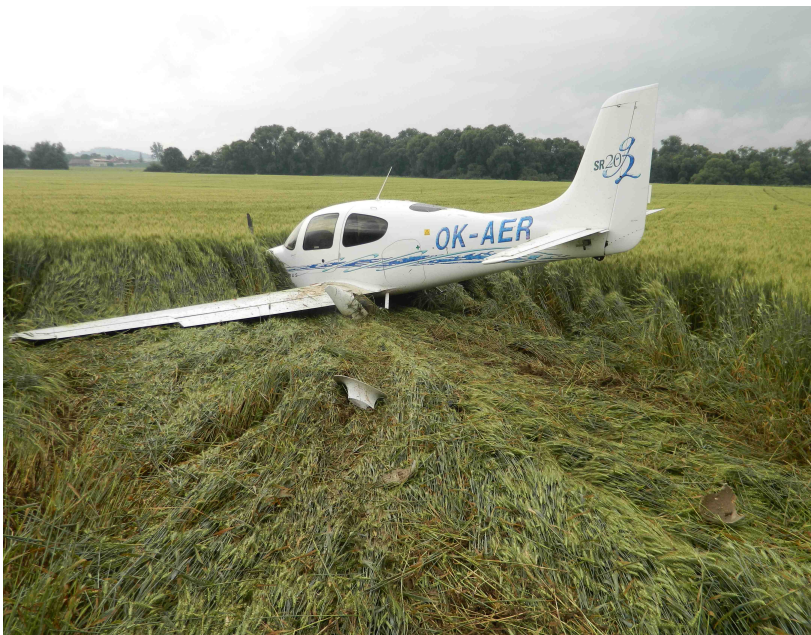
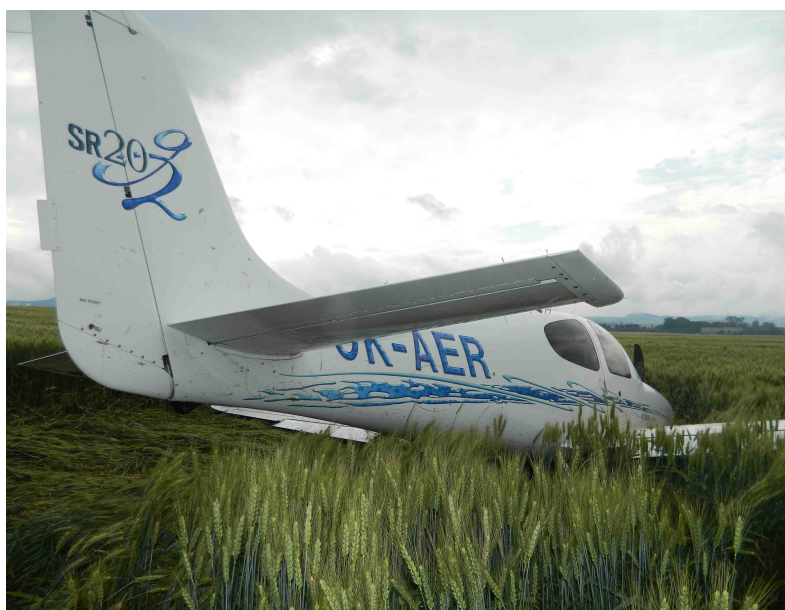
Lietadlo sa zastavilo 150 m od konca VPD18R v poli osiatom obilninou.

Konečná poloha lietadla po leteckej udalosti bola zdokumentovaná, vrátane vyhotovenia fotodokumentácie.
