Z Á V E R E Č N Á S P R Á V A

o bezpečnostnom vyšetovaní leteckej nehody

lietadla typu **VUT100 Cobra 120iX**
poznávacej značky **OK-MIH**
dňa **27.08.2021**

Ev.č.: **SKA2021002**

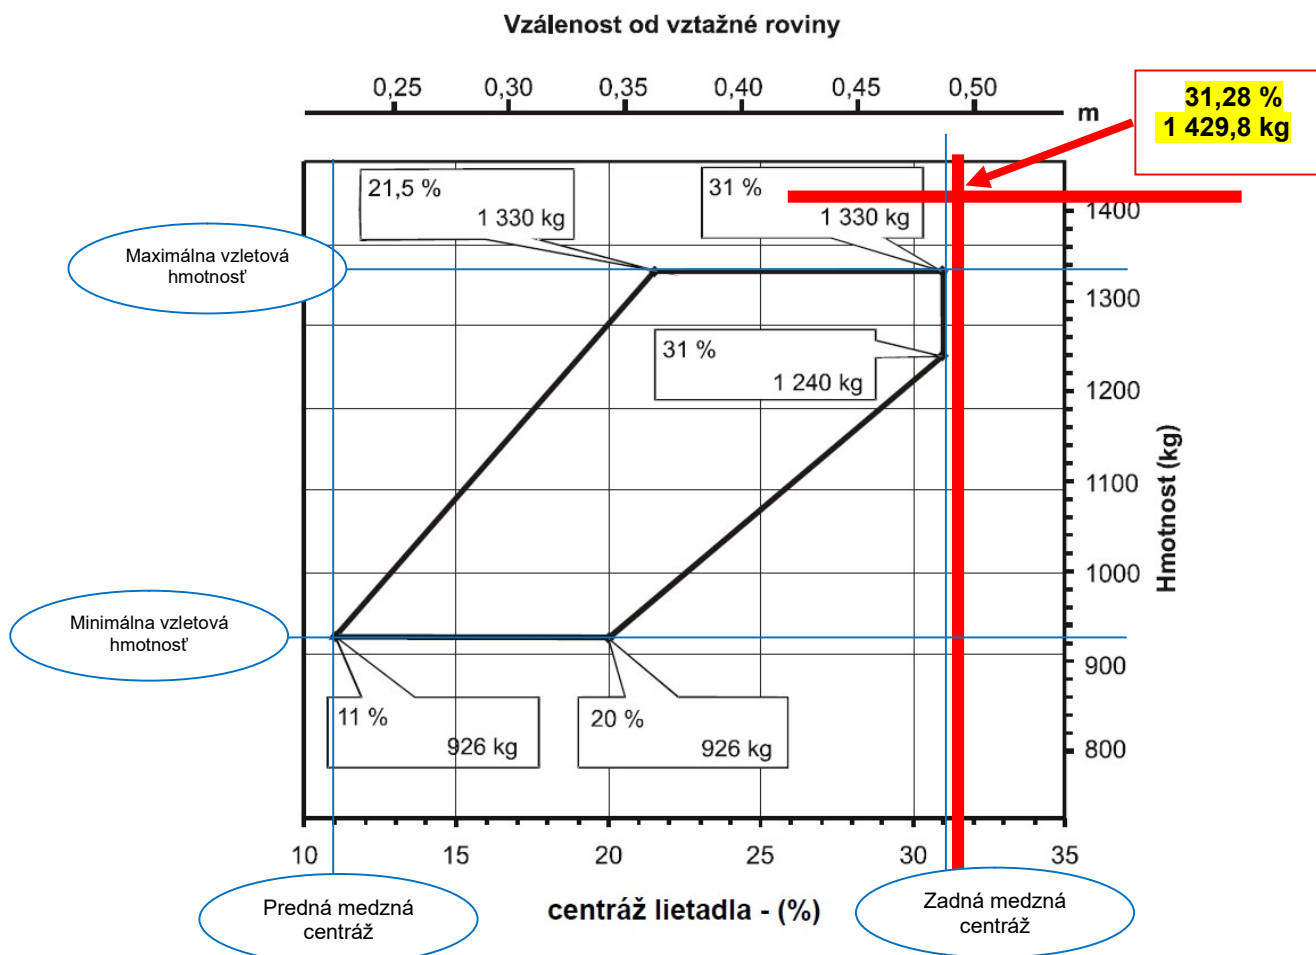
prázdna hmotnosť lietadla:	855,0 kg (údaj z protokolu o vážení zo 07.03.2019)
batožinový priestor:	60,0 kg (údaj z letovej príručky max. zaťaženie)
palivo pred vzletom:	244,8 kg (340 litrov AVGAS 100LL) údaj z letovej príručky
hmotnosť pilota + cestujúci:	<u>270,0 kg (3x90 kg)</u>
	1429,8 kg
MTOW povolená	1330,0 kg

Výsledná poloha ťažiska v % SAT = 31,28 % SAT bola na základe požiadavky BVK vypočítaná výrobcom lietadla pre predpokladané maximálne hodnoty hmotností a statických momentov pilota, cestujúcich, batožiny a paliva pred vzletom z letiska LKTB.

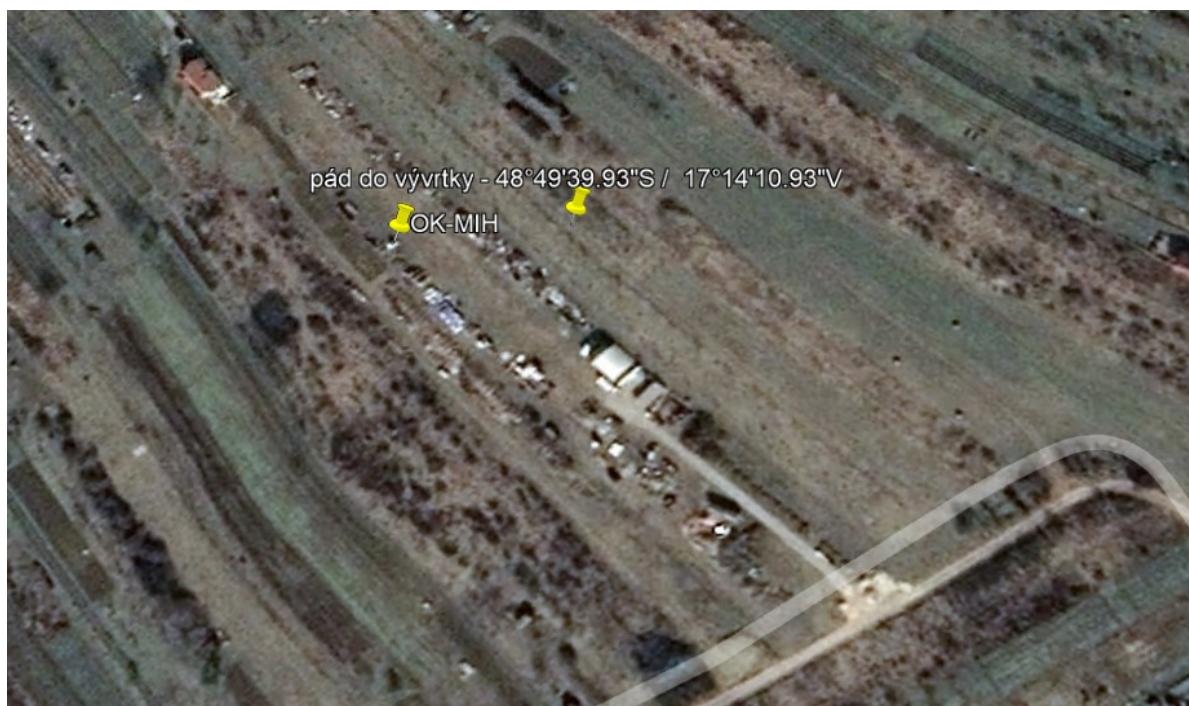
Miesto dopadu lietadla sa nachádza na súkromnom pozemku, vo vinohradníckej oblasti zvanej Špety, katastrálne územie Skalica. Jedná sa o trávnatú plochu vo voľnom priestranstve. Na súkromnom pozemku sa nachádzal rôznych stavebný materiál a pracovné stroje.

Po jeho dopade prišlo k vzniku požiaru. Trup a kabína lietadla boli až po motorovú časť zhorené. V strede vyhoreného trupu sa nachádzali torzá troch ľudí. Vyhorené trosky lietadla ostali v celku.

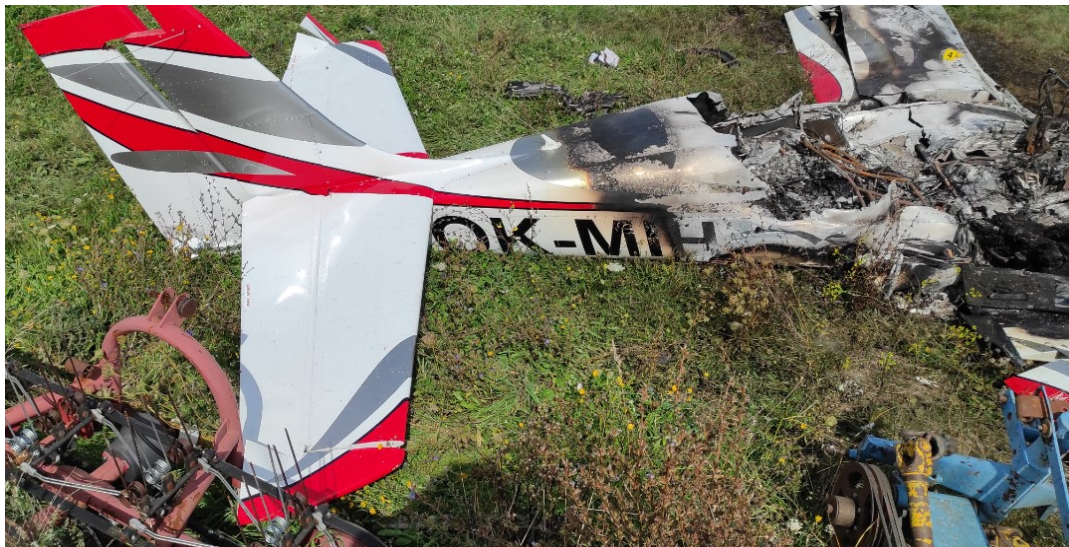
Zadná časť lietadla s výškovým a smerovým kormidlom nebola požiarom zasiahnutá.

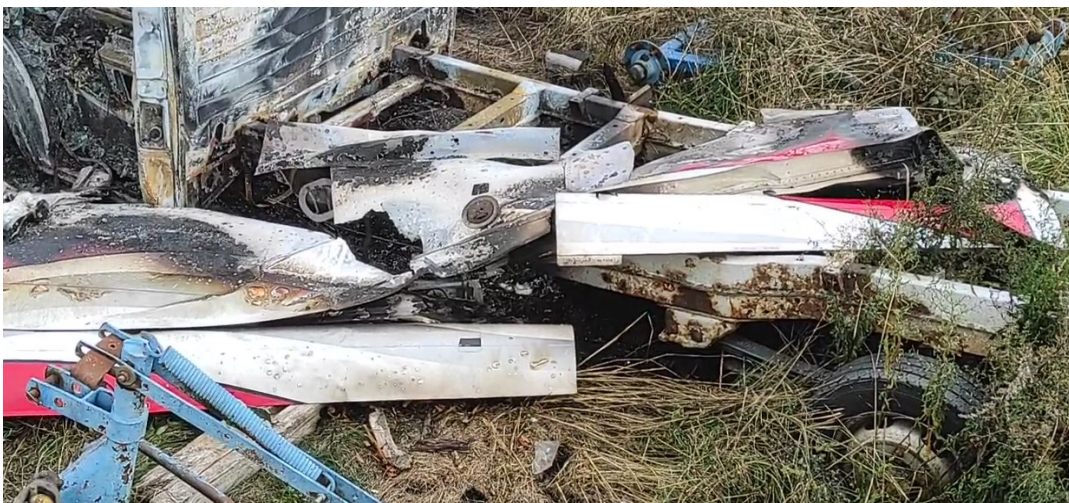
Pravé krídlo ostalo po dopade pri zhorenom vaku nákladného vozidla rozlámané, zasiahnuté požiarom, obhorené.

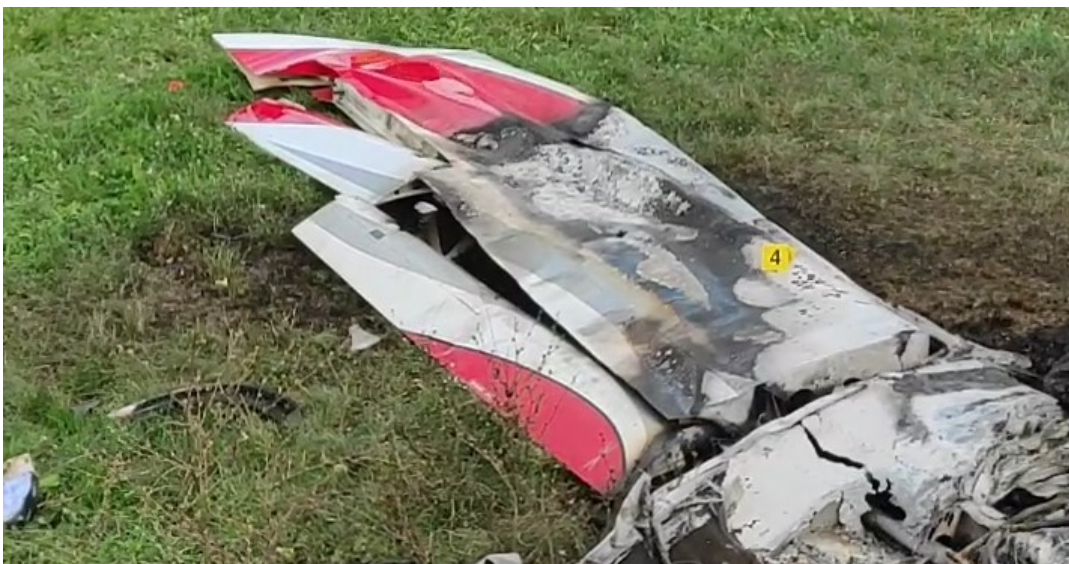
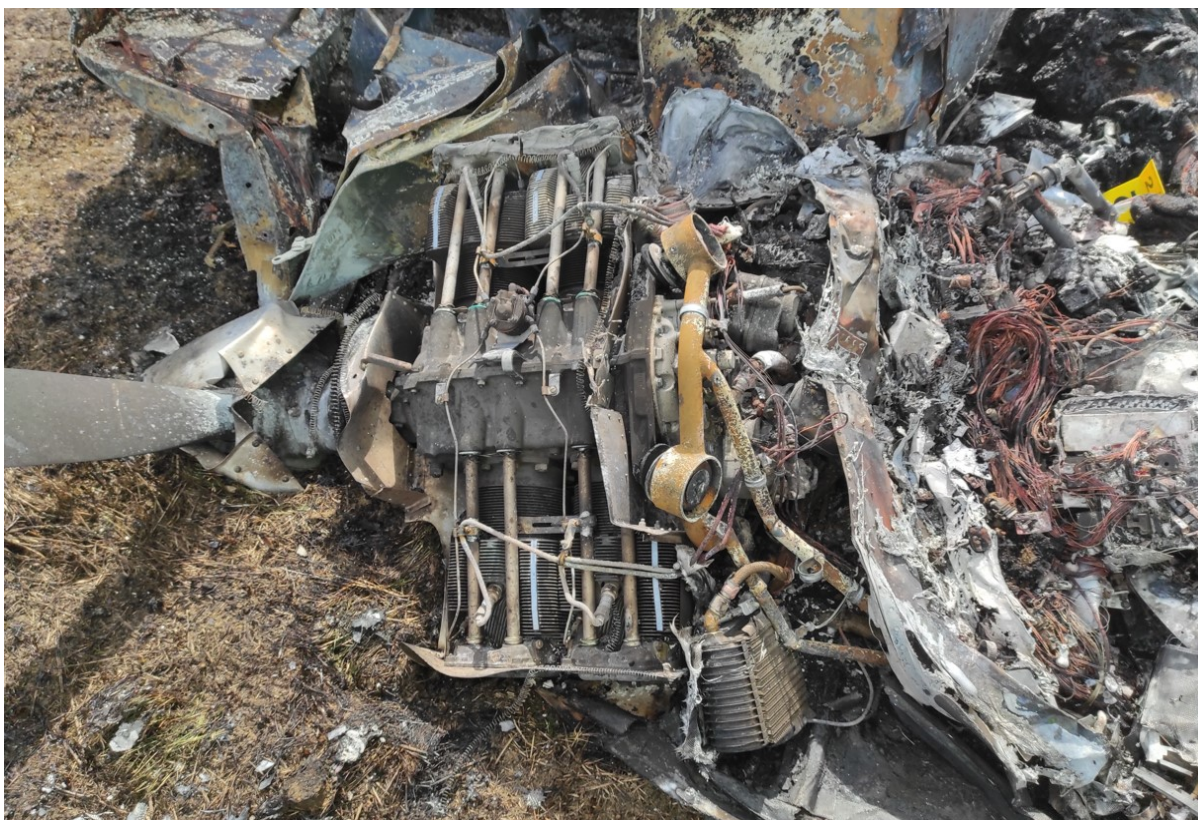
Ľavé krídlo ostalo v celku, zasiahnuté požiarom, obhorené.

Na základe rozloženia trosiek lietadlo dopadlo na zem s minimálnym uhlom sklonu a náklonu a ako také ostalo po dopade ležať v celku natočené v kurze 130°.
