Z Á V E R E Č N Á S P R Á V A

o bezpečnostnom vyšetrowaní vážneho incidentu

vetroňa **Grob G 103 Twin Astir**
poznávacej značky **OM-4841**
dňa **18.05.2021**

Ev.č.: **SKS2021001**

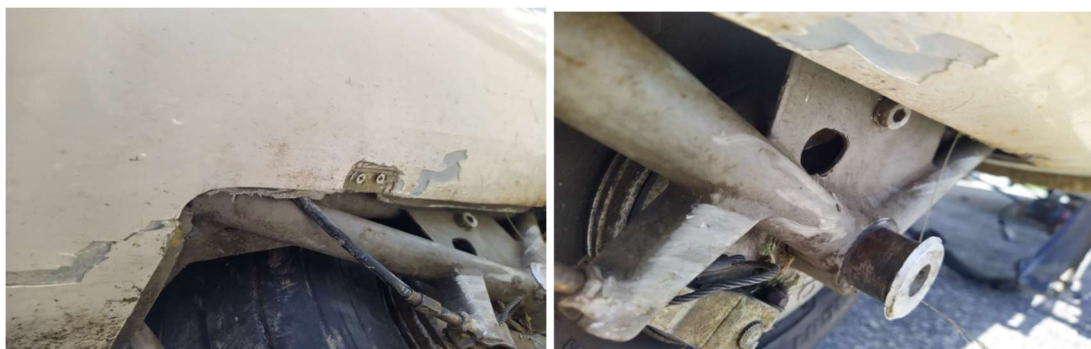
Vetroň bol pri leteckej udalosti poškodený vo veľkom rozsahu:

1.) Poškodenie potahu okolo podvozkovvej šachty

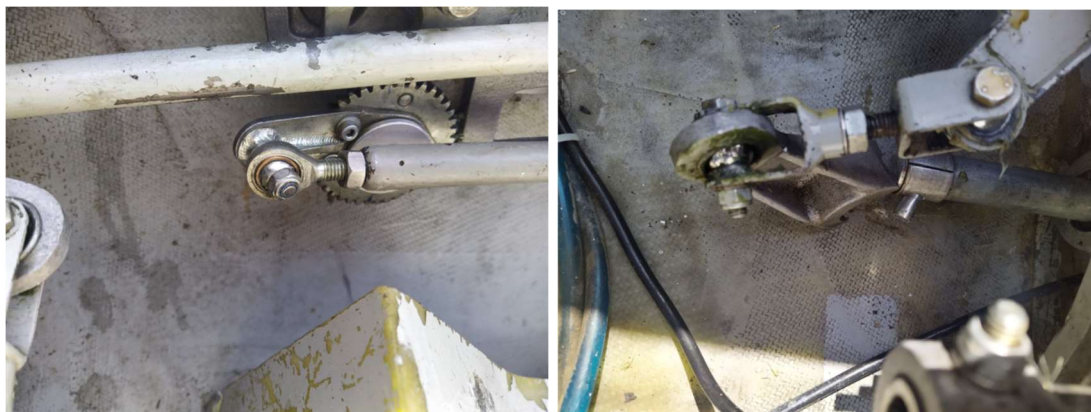
2.) Poškodenie ovládania podvozku

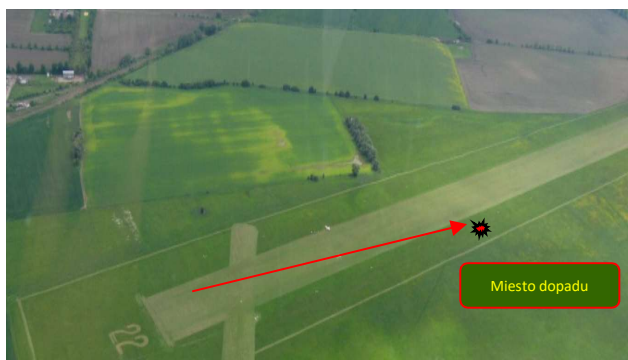
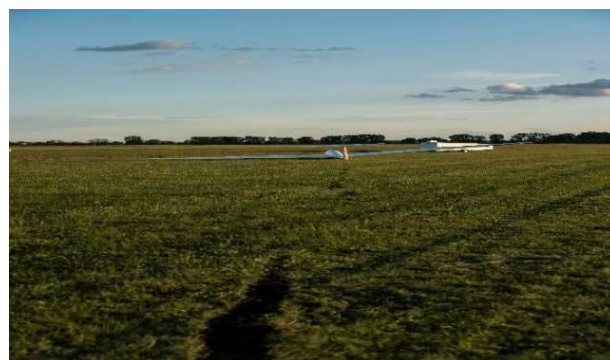
1.12 Informácia o dopade a troskách

N 48°48'40", E 017°08'08"
