ZÁVEREČNÁ SPRÁVA

o bezpečnostnom vyšetovaní vážneho incidentu

vetroň typu **Orličan VSO-10B Gradient**
poznávacej značky **OM-6507**
dňa **20.06.2021**

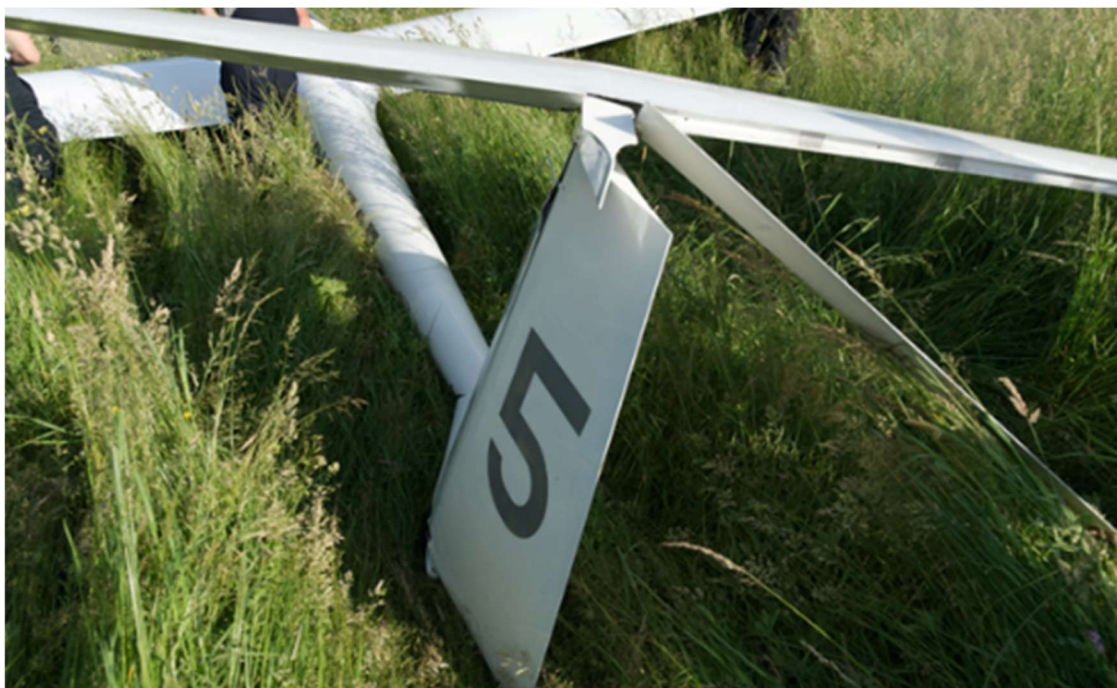
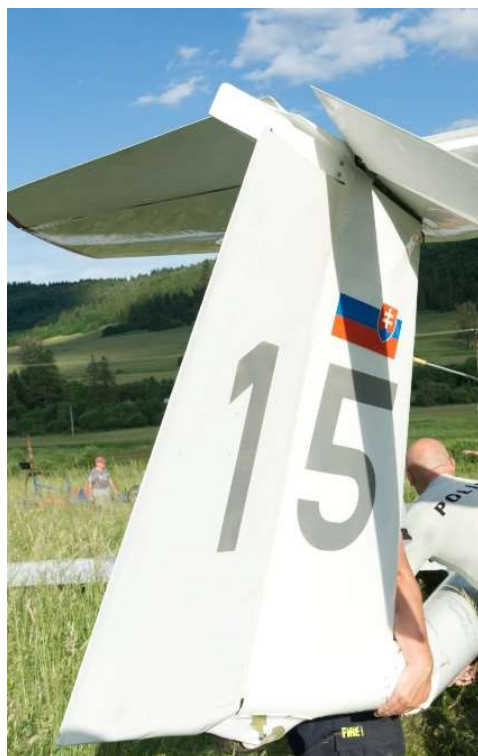
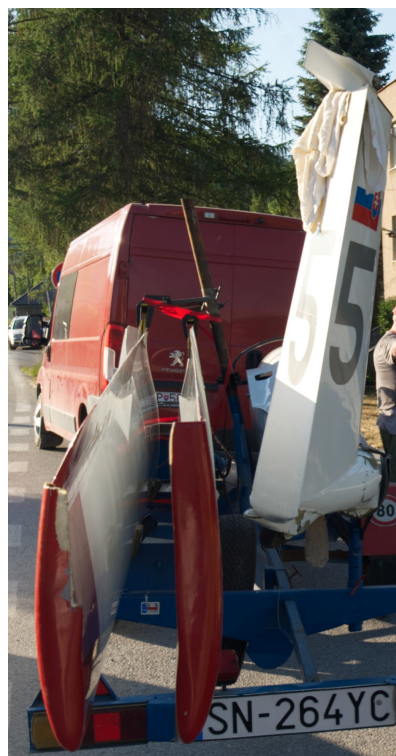
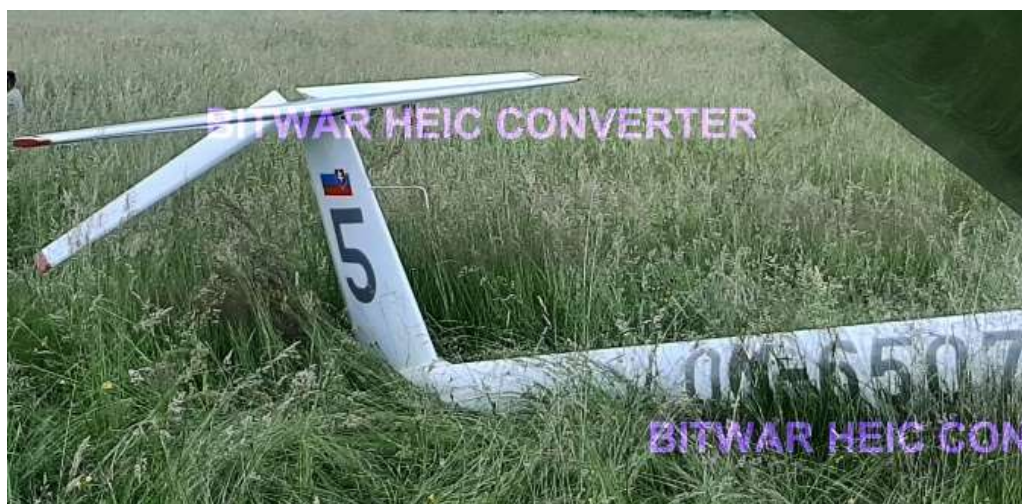
Vetroň bol pri leteckej udalosti poškodený nasledovne: bol poškodený trupový nosník pri uchytení kilovej plochy, záves pravej časti výškového kormidla, koncový oblúk ľavého krídla.

Plocha, na ktorú bolo vykonané pristátie mala primerané rozmery, mierny sklon a vysoký trávnatý porast, ktorý však pilot z výšky nemohol identifikovať. Pri finálnom priblížení na vybratú plochu nesprávne odhadol náklon a sklon pristávacej plochy. Zachytil ľavým krídlom o porast, čo spôsobilo prudké otočenie vetroňa doľava (proti smeru otáčania hodinových ručičiek), v dôsledku čoho došlo k jeho poškodeniu.

Nesprávny odhad sklonu a náklonu plochy vybranej pre pristátie, zachytenie ľavým krídlom o porast (vysoká tráva), čo spôsobilo rotáciu (tzv. hodiny) a následné poškodenie vetroňa.
