Z Á V E R E Č N Á S P R Á V A

o bezpečnostnom vyšetovaní vážneho incidentu

vetroň typu **Orličan VSO-10B Gradient**
poznávacej značky **OM-4507**
dňa **18.07.2021**

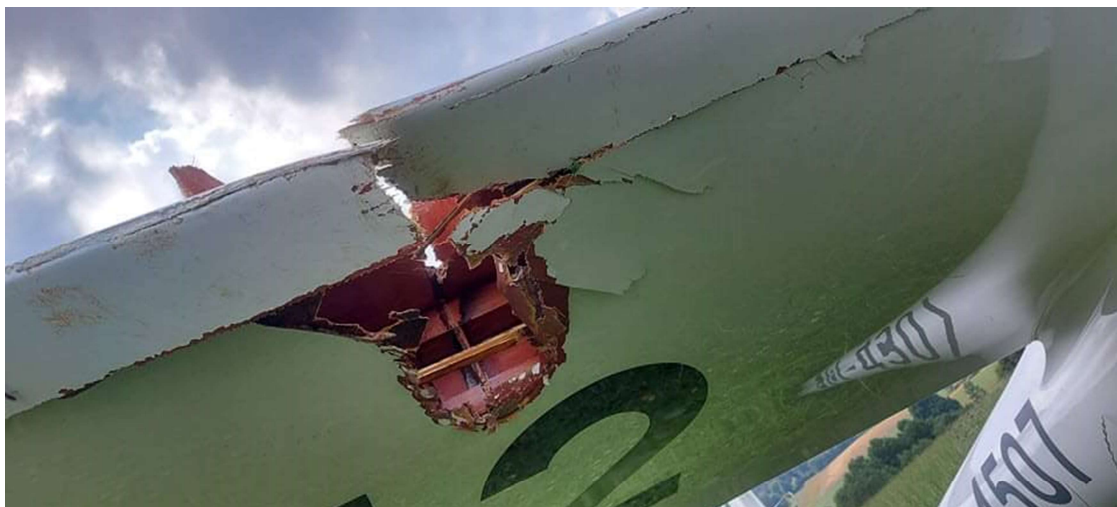
Po pristáti do terénu prišlo k poškodeniu trupového nosníka pri uchytení kýlovej plochy, záves pravej časti výškového kormidla, nábežná hrana pravej aj ľavej polovici krídla.

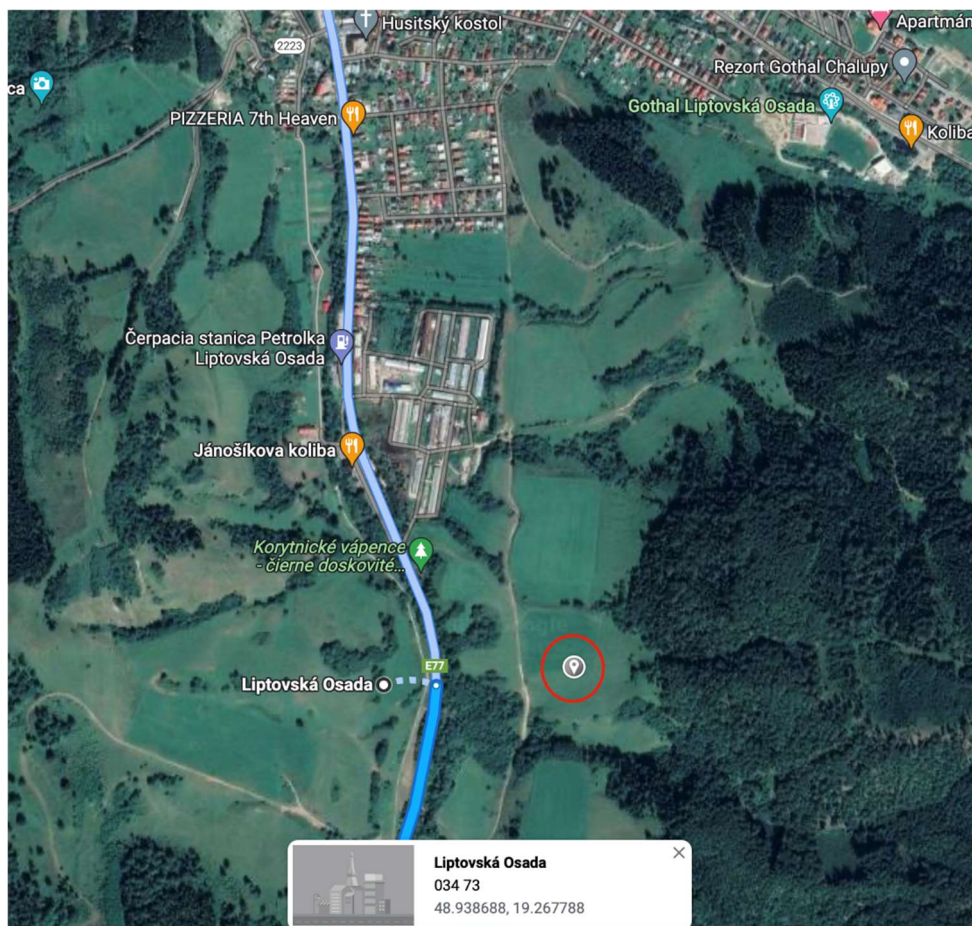
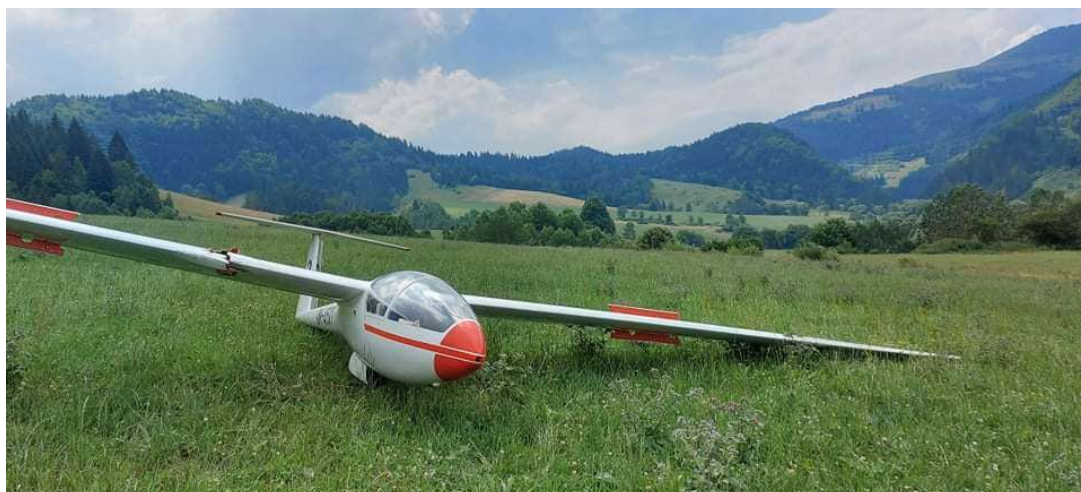
Miesto leteckej udalosti je určené zemepisnými súradnicami:
N 48°56'19,3", E 019°16'04"
