# Z Á V E R E Č N Á S P R Á V A

## o bezpečnostnom vyšetovaní vážneho incidentu

lietadla typu           **LET L-200A MORAVA**  
poznávacej značky   **OK-OLT**  
dňa                       **14.09.2021**

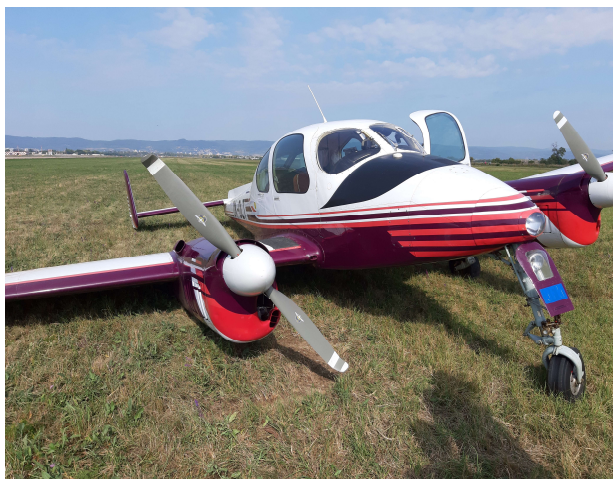
Pri udalosti došlo k poškodeniu pravej vrtule

- výmenu poškodenej vrtule, demontáž poškodených dvierok podvozku,
- kontrolu podvozku, zalamovacej vzpery, pracovného valca podvozku, podvozkovvej šachty, závesov uchytenia pravej palivovej nádrže, pravého krídla na deformácie, závesov, konštrukcie a uchytenie chvostových plôch, plných výchyliek a voľného chodu smerového a výškového kormidla.

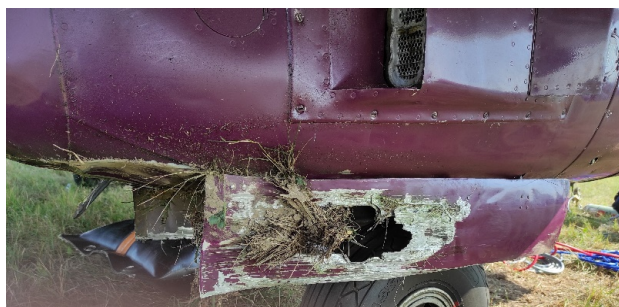
k poškodeniu dvierok pravého podvozku

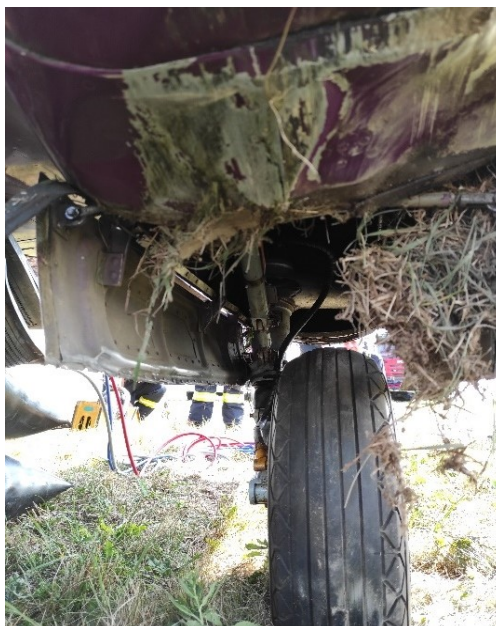
deformácii zadnej časti podvozkovkej šachty

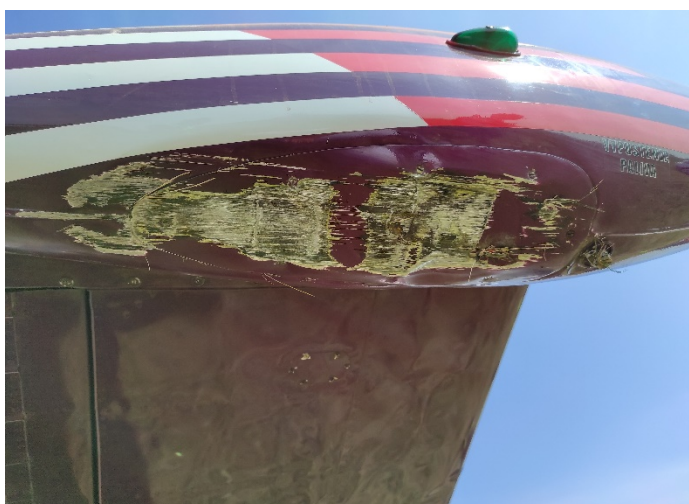
pretlačeníu krytu palivového čerpadla, miernej deformácii spodnej časti pravej hlavnej palivovej nádrže

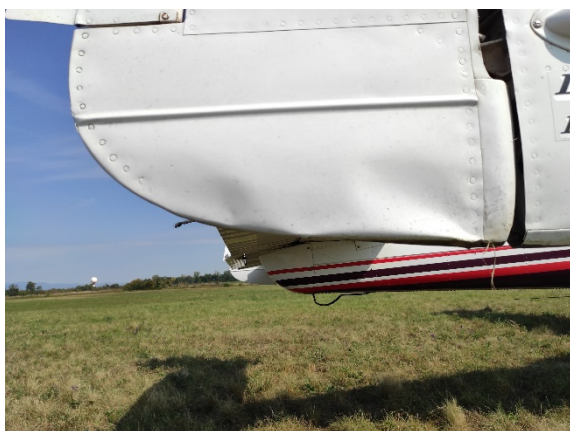
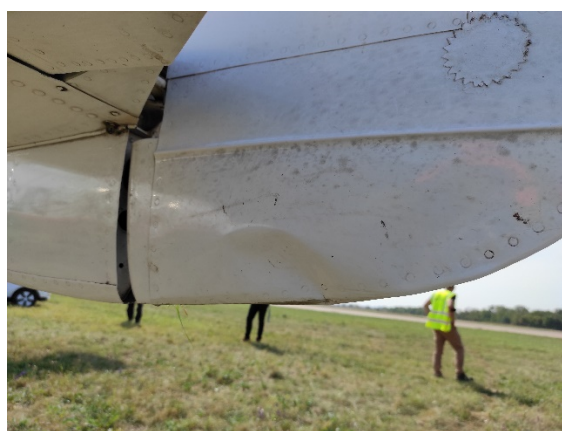
k poškodeniu spodnej časti pravého smerového kormidla.

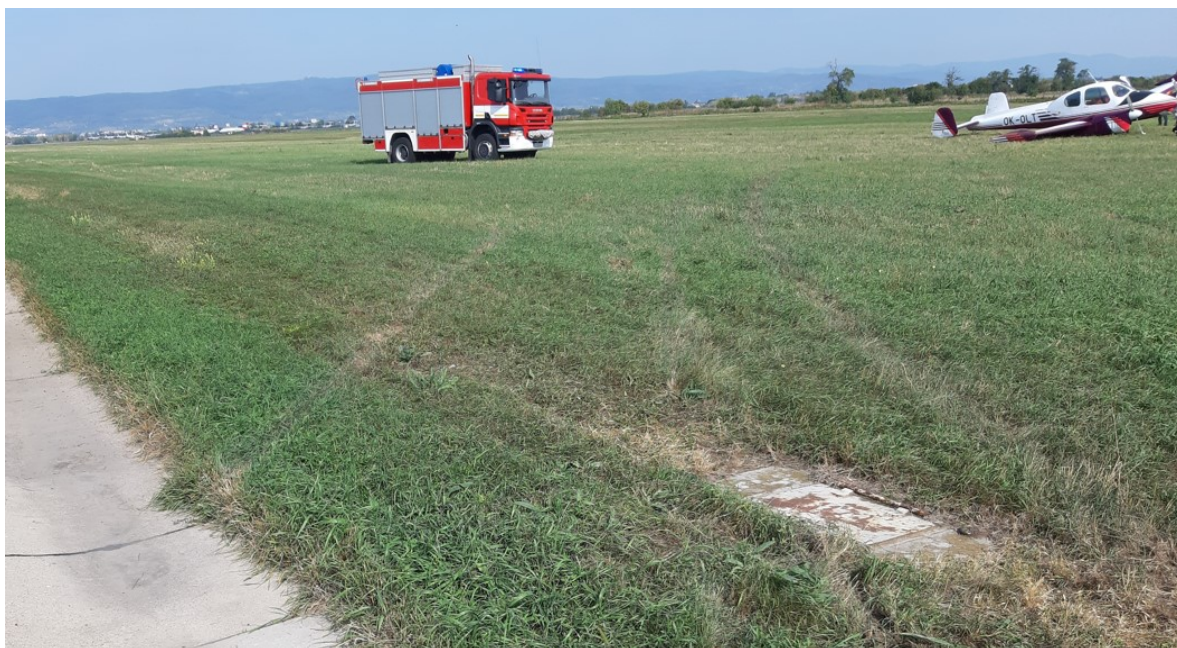
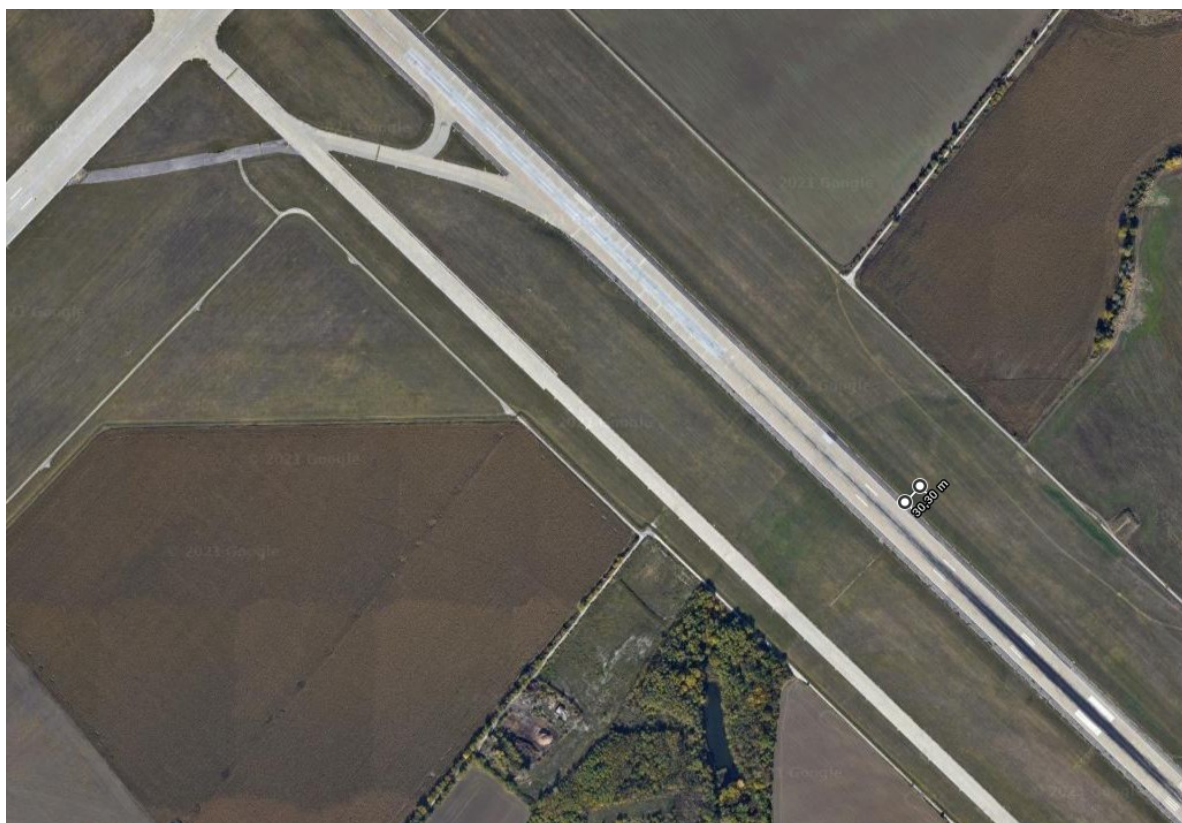
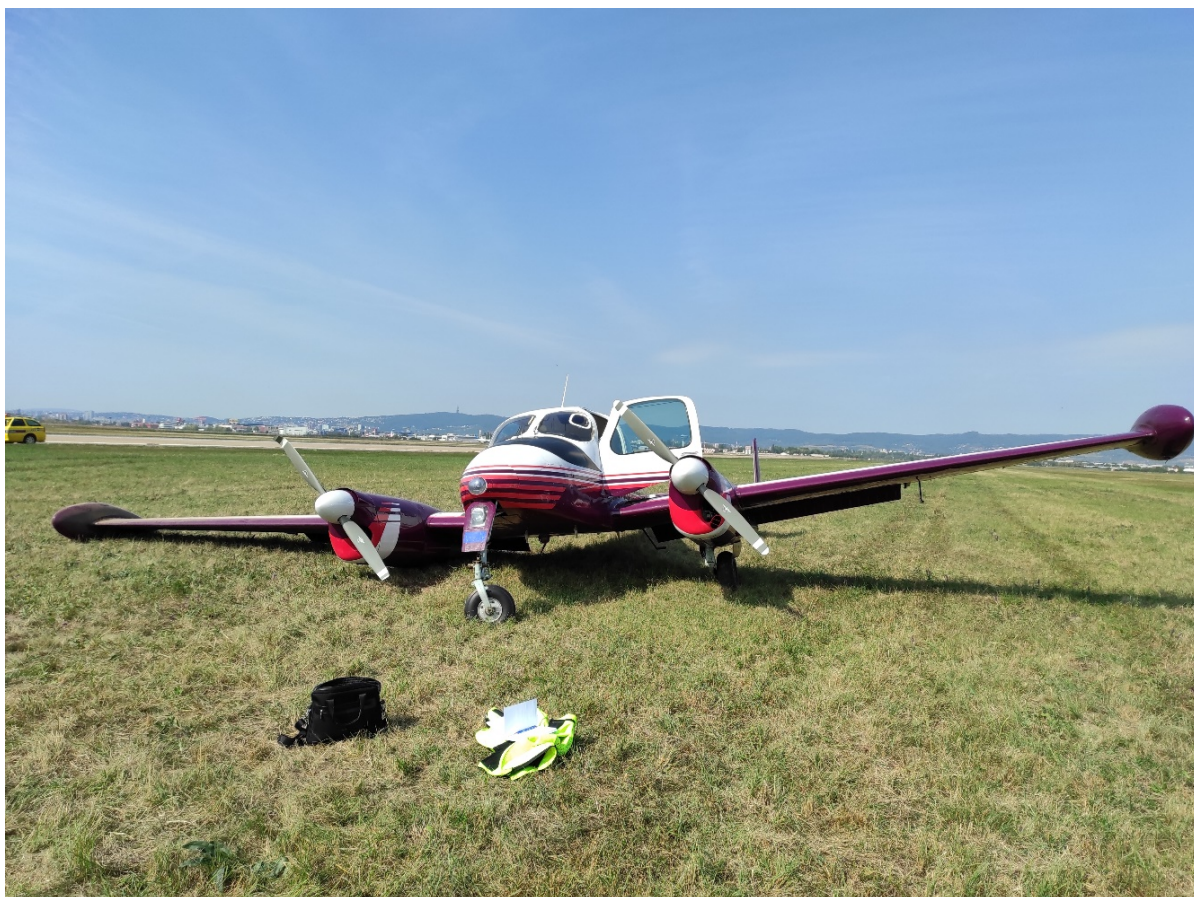
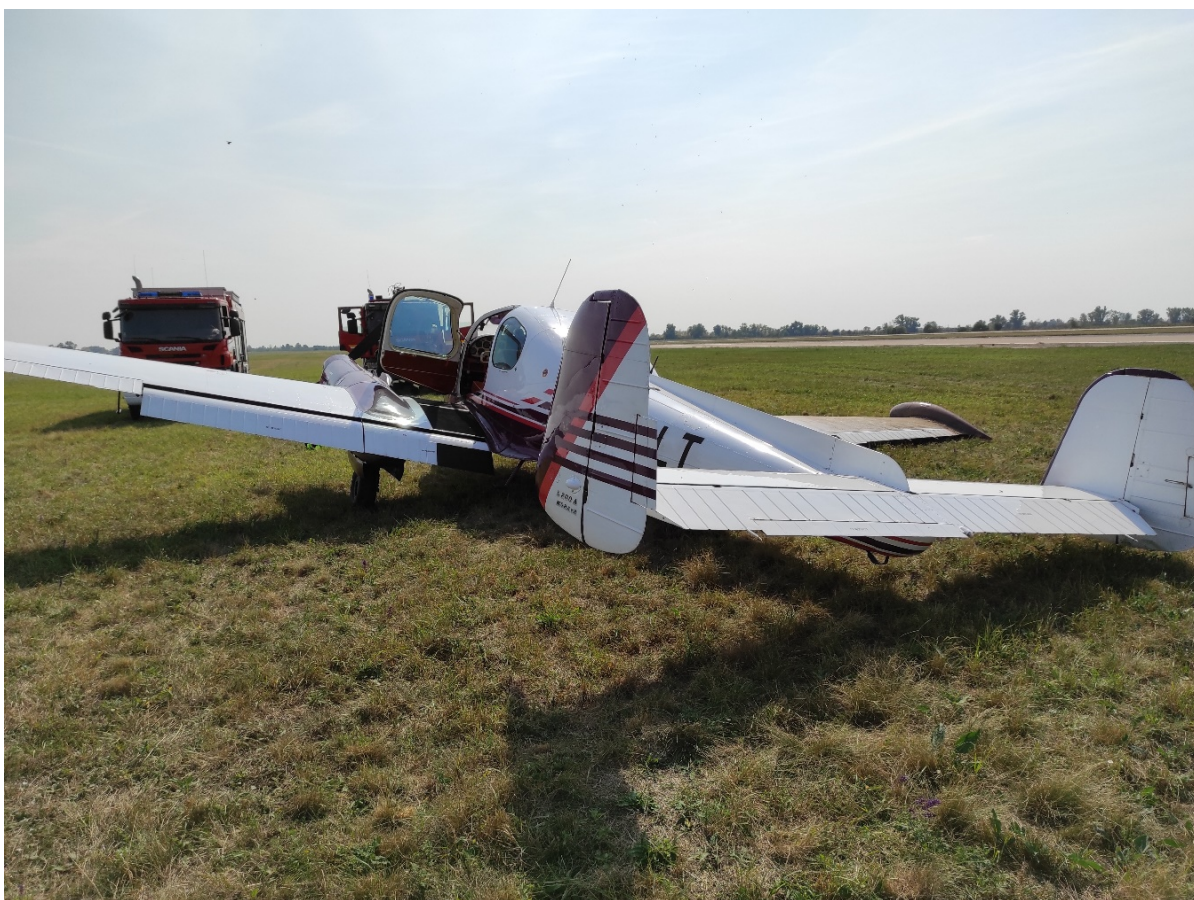
Lietadlo sa zastavilo 870 m od prahu a 30 m od pravého okraja RWY 31 v zatravnenej časti letiskovej plochy.

Konečná poloha lietadla po leteckej udalosti bola zdokumentovaná, vrátane vyhotovenia fotodokumentácie.
