# ZÁVEREČNÁ SPRÁVA

## o bezpečnostnom vyšetrowaní leteckej nehody

lietadla typu **L-23 L-23 Super Blaník**  
poznávacej značky **OM-0212**  
dňa **14.04.2022**

Ev.č.: **SKA2022002**

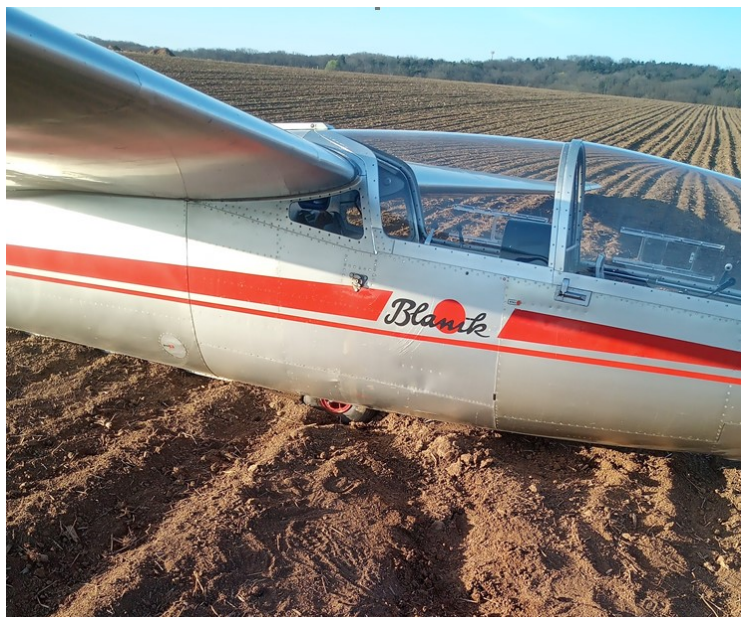
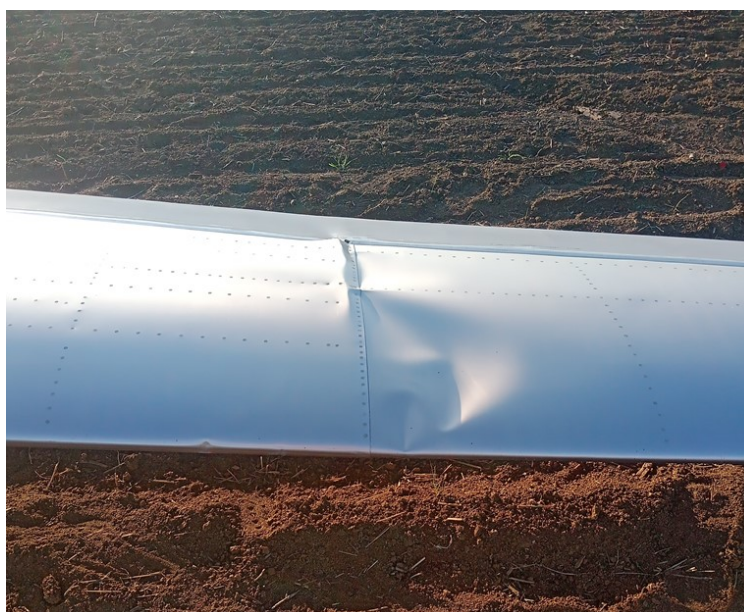
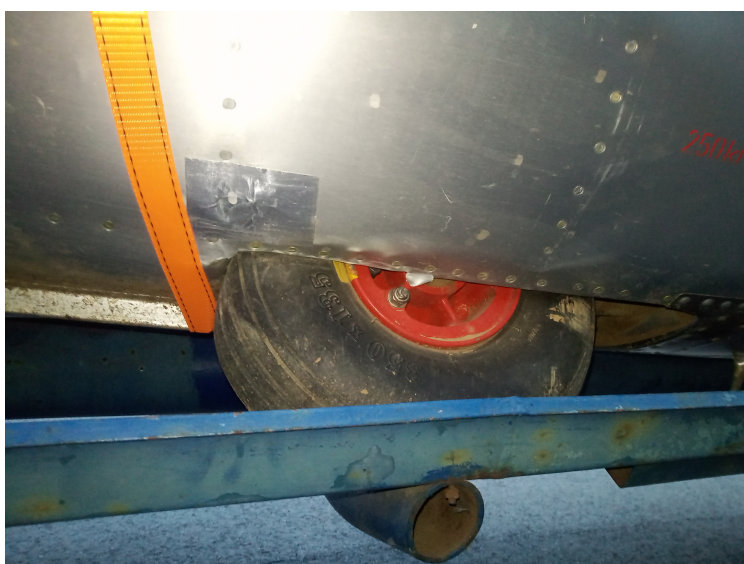
Pristátie bolo do mäkkého a zvlneného terénu, pričom pri pristáti prišlo k dotyku koncového oblúka so zemou a následného otočenia vetroňa vpravo. Vetroň bol poškodený pri pristáti vo veľkom rozsahu.

Vetroň bol pri leteckej udalosti poškodený vo veľkom rozsahu.  
(poškodený bol podvozok, trup, krídlo).

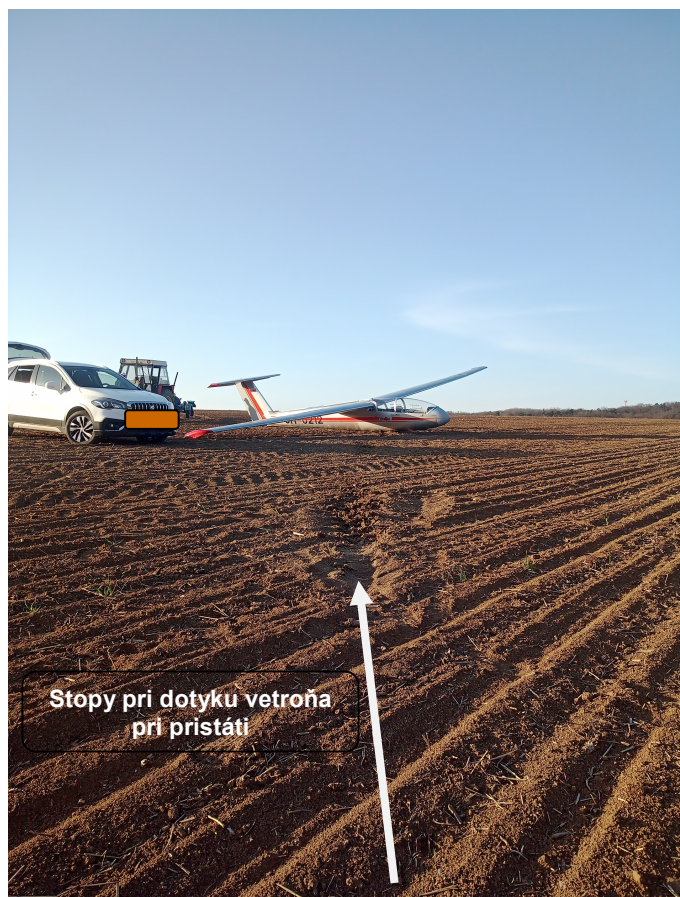
Miesto leteckej nehody sa nachádzalo 1300 m pred prahom VPD 14L.

Zemepisné súradnice: N 48°27'53", E 17°30'39"
