# ZÁVEREČNÁ SPRÁVA

## o bezpečnostnom vyšetovaní leteckej nehody

typ **motorový padákový klzák**  
poznávacia značka **OK-LGB-26**  
dňa **15.04.2022**

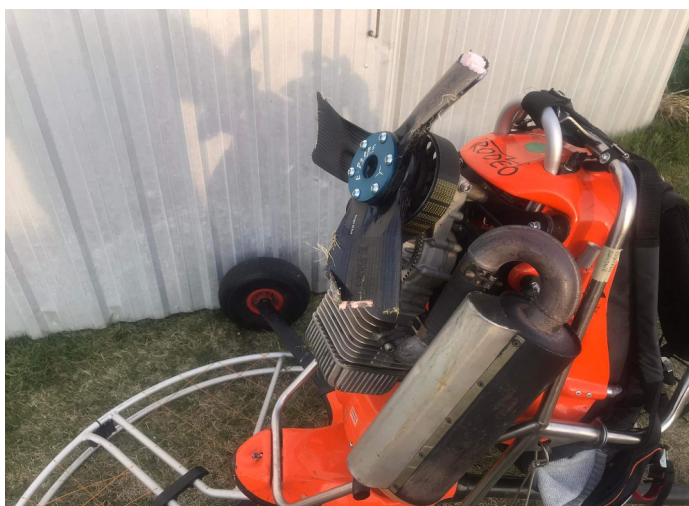
Obr. č. 1

MKP1 bol pri leteckej nehode poškodený vo veľkom rozsahu. Poškodenie vzniklo dôsledkom nárazu do pevnej prekážky (hangár), na vrtulovej jednotke (obr.č.1), ochrannom ráme vrtulovej jednotky (obr.č.2), pohonnej jednotke a na pristávacom zariadení (teleso trojkolky).

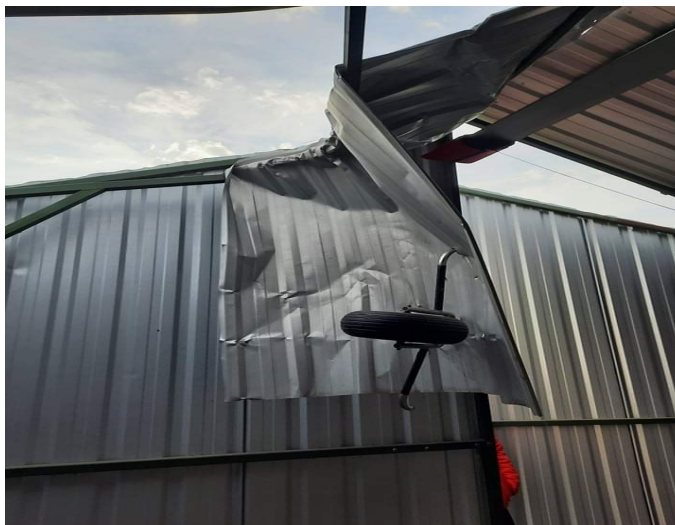
Obr. č. 3

Následkom stretu MPK1 so strešnou časťou hangáru došlo k poškodeniu strešnej konštrukcie a jeho opláštenia (obr.č.3). Pri náraze došlo aj ku poškodeniu rotorového listu vírniku Autogyro Cavalon OM-S193 (obr.č.4), ktorý bol v čase nehody hangárový v predmetnom poškodenom hangári.
