Z Á V E R E Č N Á S P R Á V A

o bezpečnostnom vyšetrowaní leteckej nehody

lietadla typu **Ventus 2C**
poznávacej značky **OK-3458**
dňa **17.04.2022**

Ev.č.: **SKA2022004**

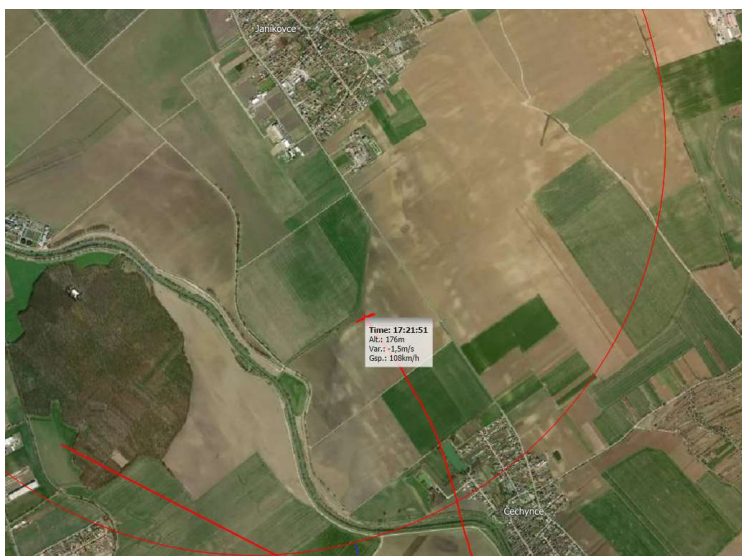
Ďalej PIC pokračoval na priblíženie s úmyslom pristáť na RWY33. Vzhľadom na malú výškovú rezervu a protivietor zvolil let s využitím prízemného efektu v malej výške nad terénom. PIC vzhľadom na malú výšku letu a oslneniu neskoro zbadal prekážku, došlo k nárazu ľavého konca krídla do betónového stĺpu elektrického vedenia približne vo výške 3m nad terénom.

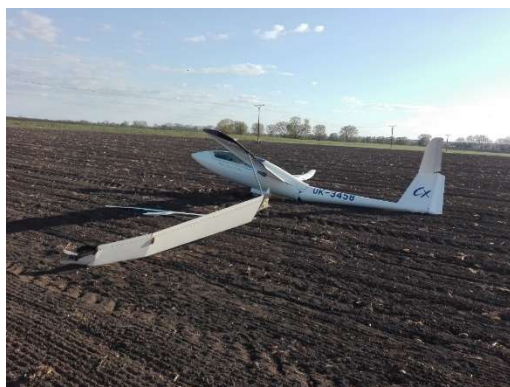
Vetroň bol pri leteckej nehode poškodený vo veľkom rozsahu. Pri jeho obhliadke boli zistené rozsiahle poškodenia ľavého krídla a zlomený trup v oblasti za centroplánom. Vetroň možno považovať za „úplne zničené“ pre nehospodárnosť jeho opravy.

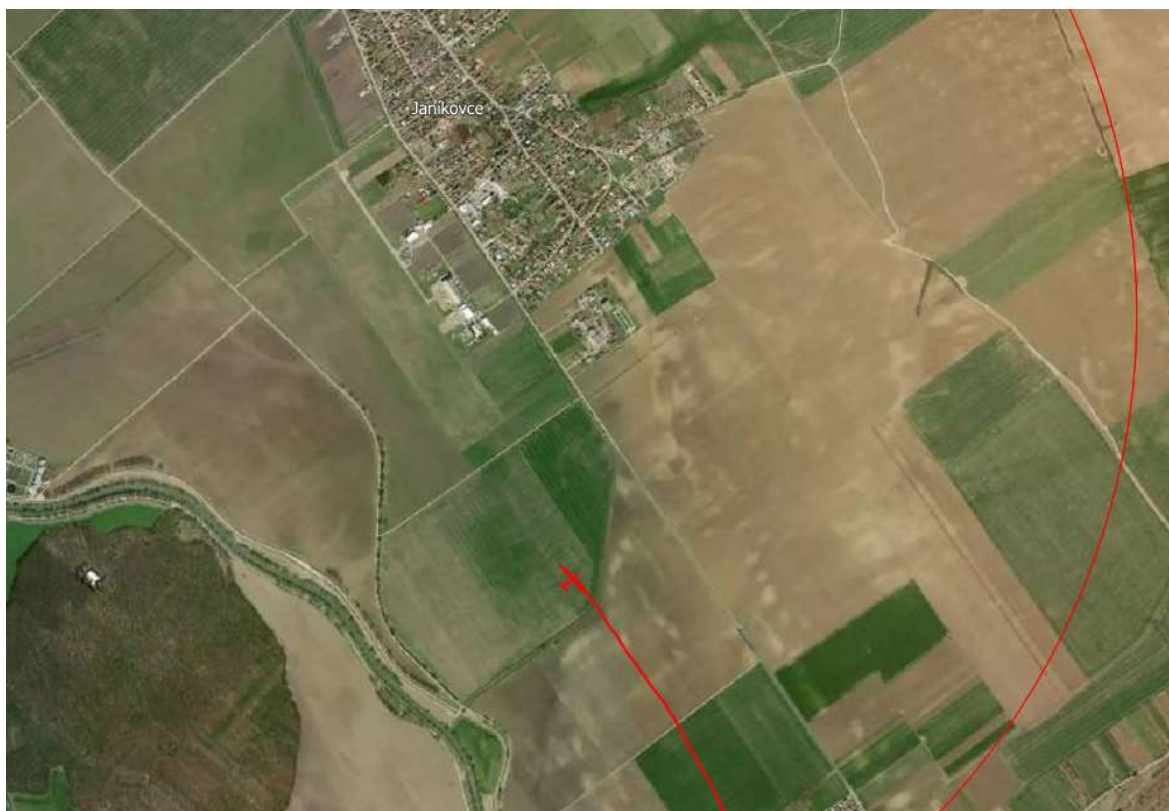
Miesto leteckej udalosti je určené zemepisnými súradnicami:

N 48°16'11", E 018°08'31"
