Z Á V E R E Č N Á S P R Á V A

o bezpečnostnom vyšetovaní leteckej nehody

lietadla typu **Tecnam P2002 Sierra MK II**
poznávacej značky **OK-YUU-83**
dňa **12.06.2022**

Ev.č.: **SKA2022006**

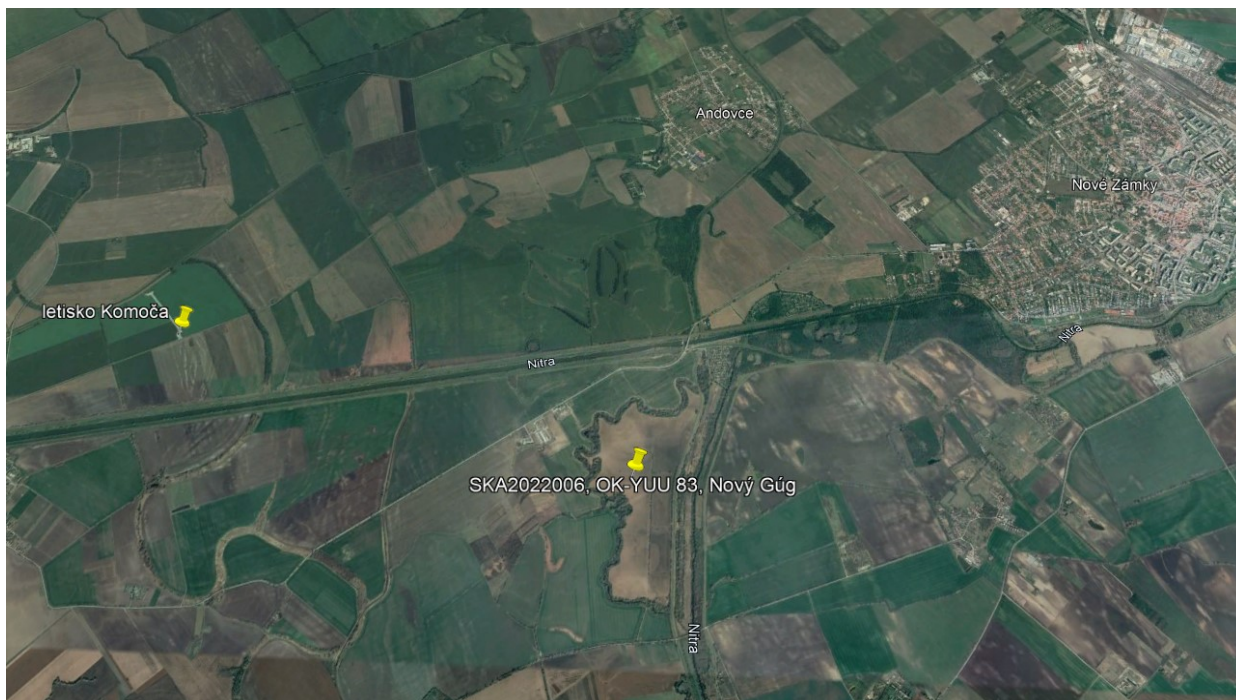
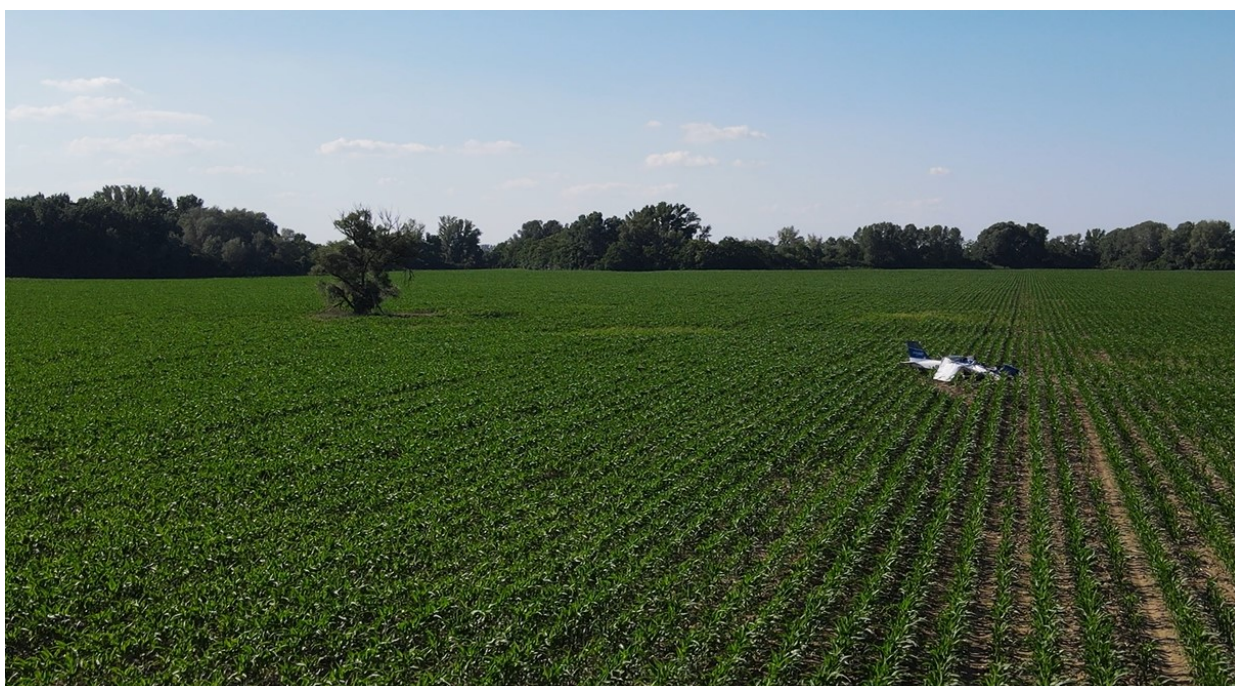
Celkový pohľad na miesto dopadu

Dynamika prvého dotyku spôsobila odrazenie lietadla od povrchu, jeho otočenie okolo zvislej osi o približne 90° doprava a jeho dopad na miesto konečnej polohy.

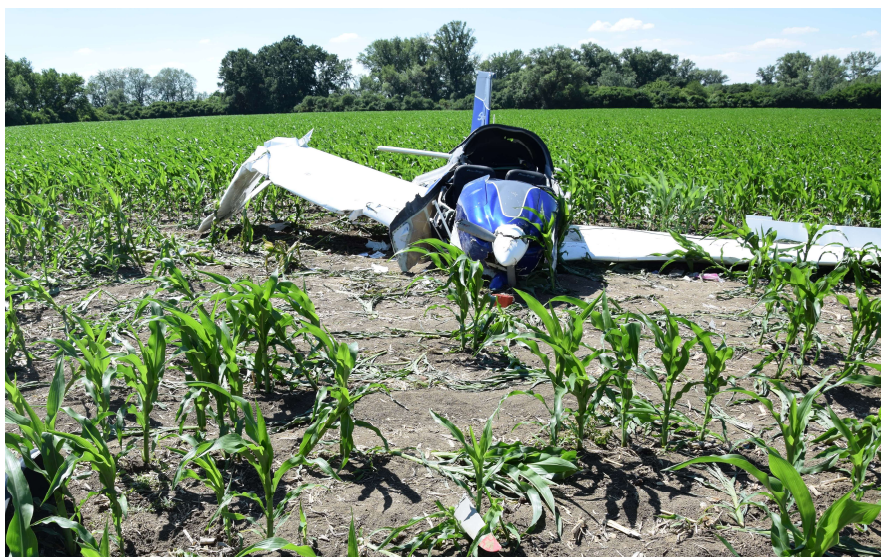
Pohľad na prednú časť lietadla - deštrukcia vrtule

Na základe obhliadky miesta udalosti BVK vyhodnotila, že prvý dotyk lietadla so zemským povrchom bol vo vzdialenosti približne 10 – 12 m od jeho konečnej polohy. BVK na základe preskúmania vraku a rozloženia trosiek vyhodnotila, že prvý dotyk lietadla so zemským povrchom bol s pravým krídlom, následne prišlo k dotyku listov vrtuľovej jednotky s povrchom počas ktorého prišlo k oddeleniu jedného vrtuľového listu a k deštrukcii prednej podvozkovej nohy.

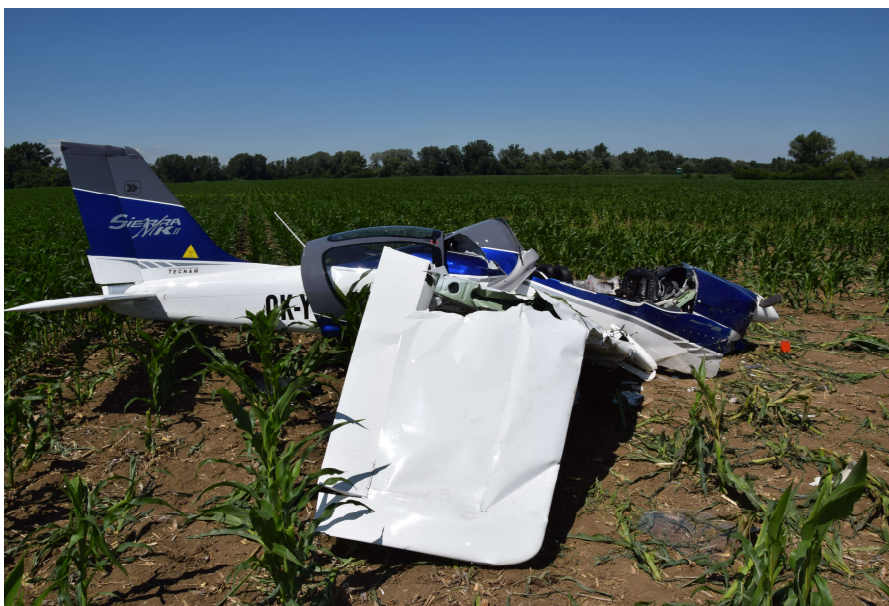
Pohľad na pravú časť – deštrukcia pravého krídla

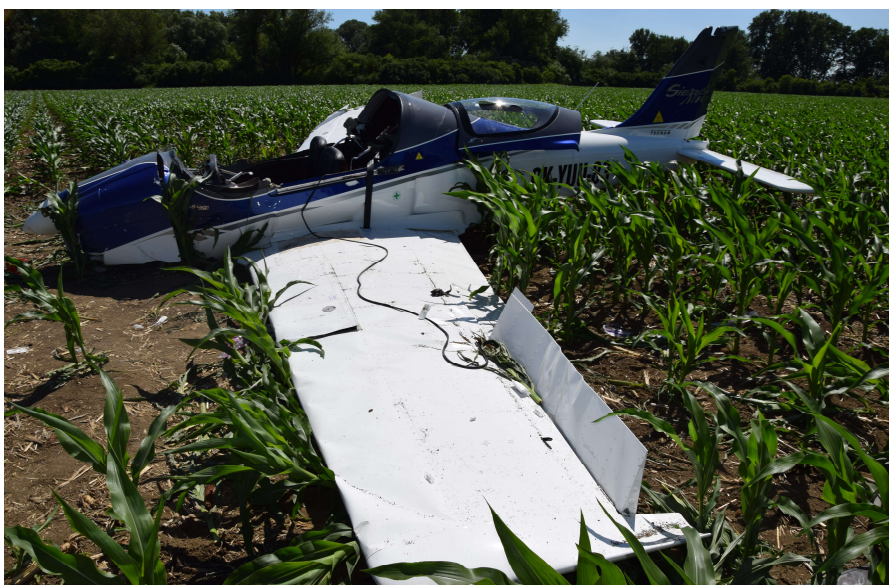
Pohľad na ľavú stranu lietadla

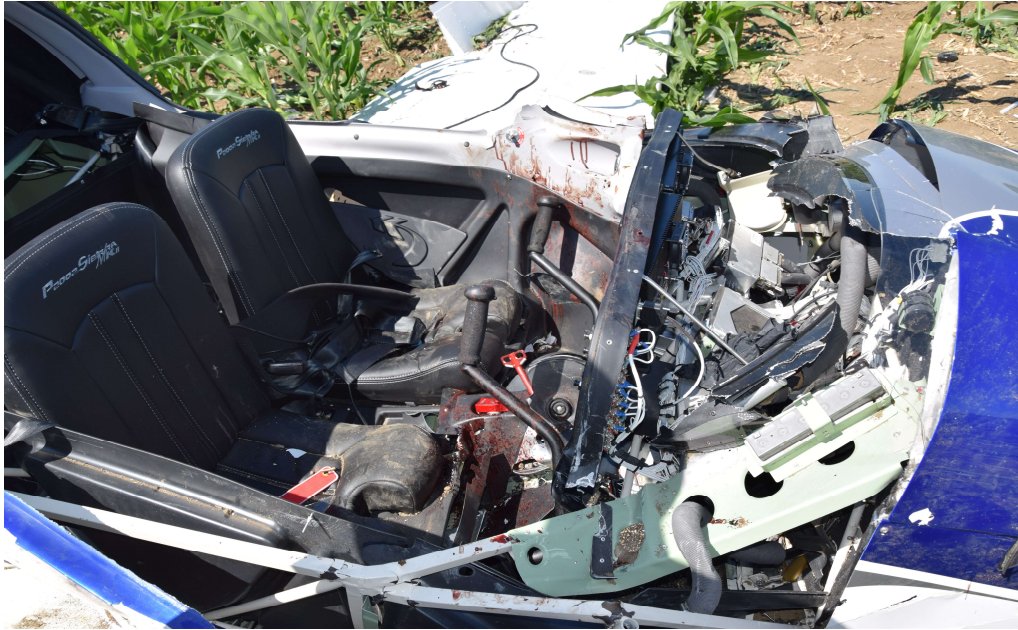
Pohľad na zničenú kabínu
