Z Á V E R E Č N Á S P R Á V A

o bezpečnostnom vyšetovaní leteckej nehody

lietadla typu **RANS S7 COURIER**
poznávacej značky **bez poznávacej značky**
dňa **06.09.2022**

Ev.č.: **SKA2022011**

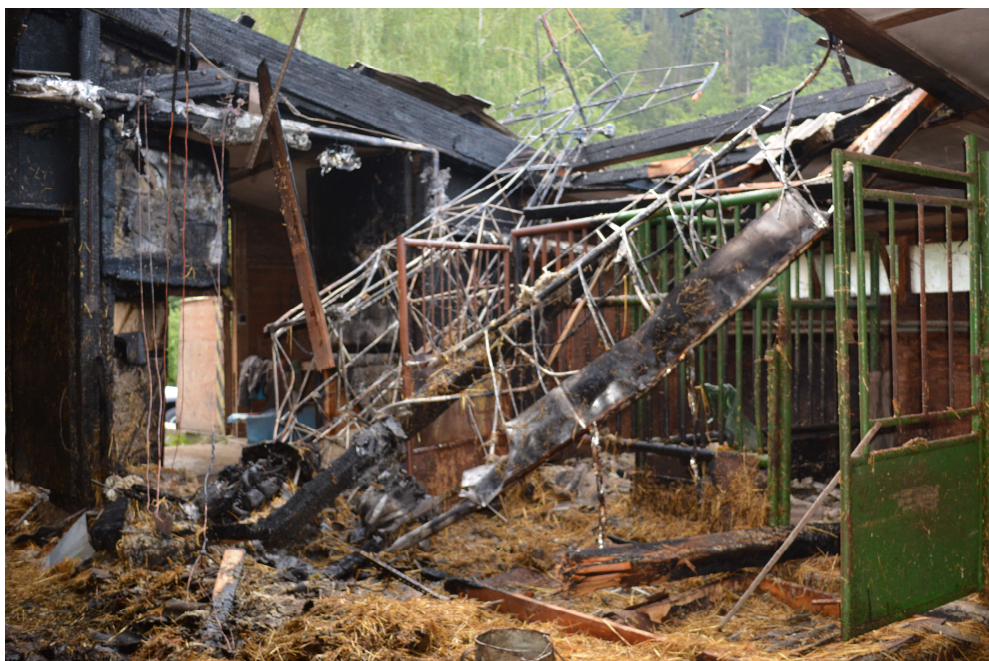
Lietadlo prepadlo do vnútornej časti hospodárskej budovy, pričom prišlo k deštrukcii-oddeleniu pravého krídla od trupu, k rozliatiu pohonných hmôt dôsledkom deštrukcie palivových nádrží, ktoré boli umiestnené v krídlach (maximálny objem pohonných hmôt 68 litrov) a k vznieteniu paliva čo zapríčinilo vznik masívneho požiaru, ktorý lietadlo úplne zničil.

trosky lietadla - pohľad z ľavej strany

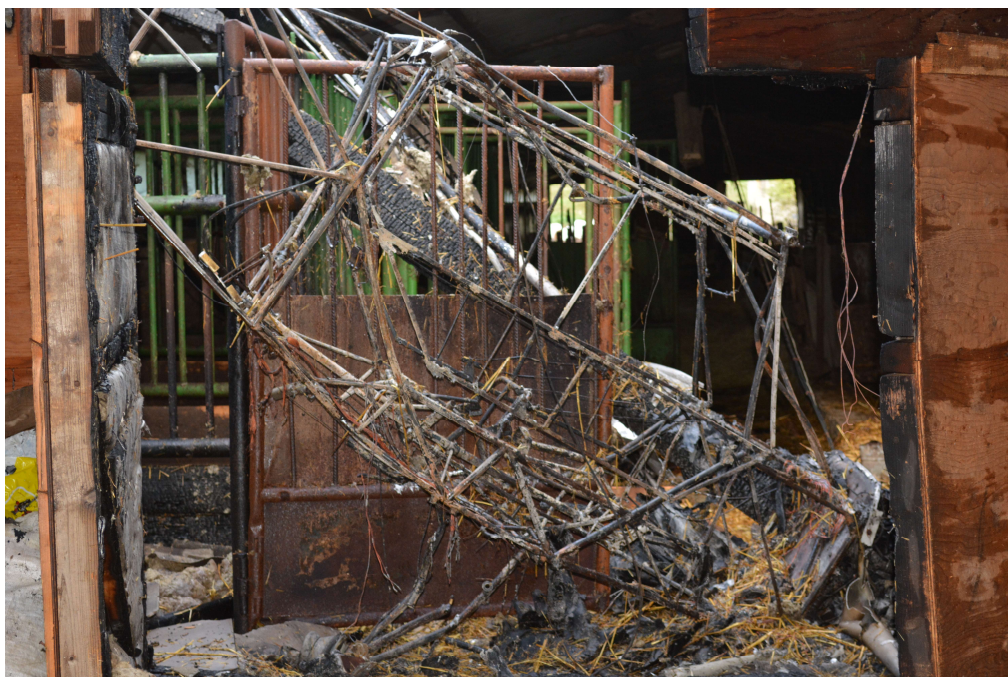
trosky lietadla - pohľad z pravej strany

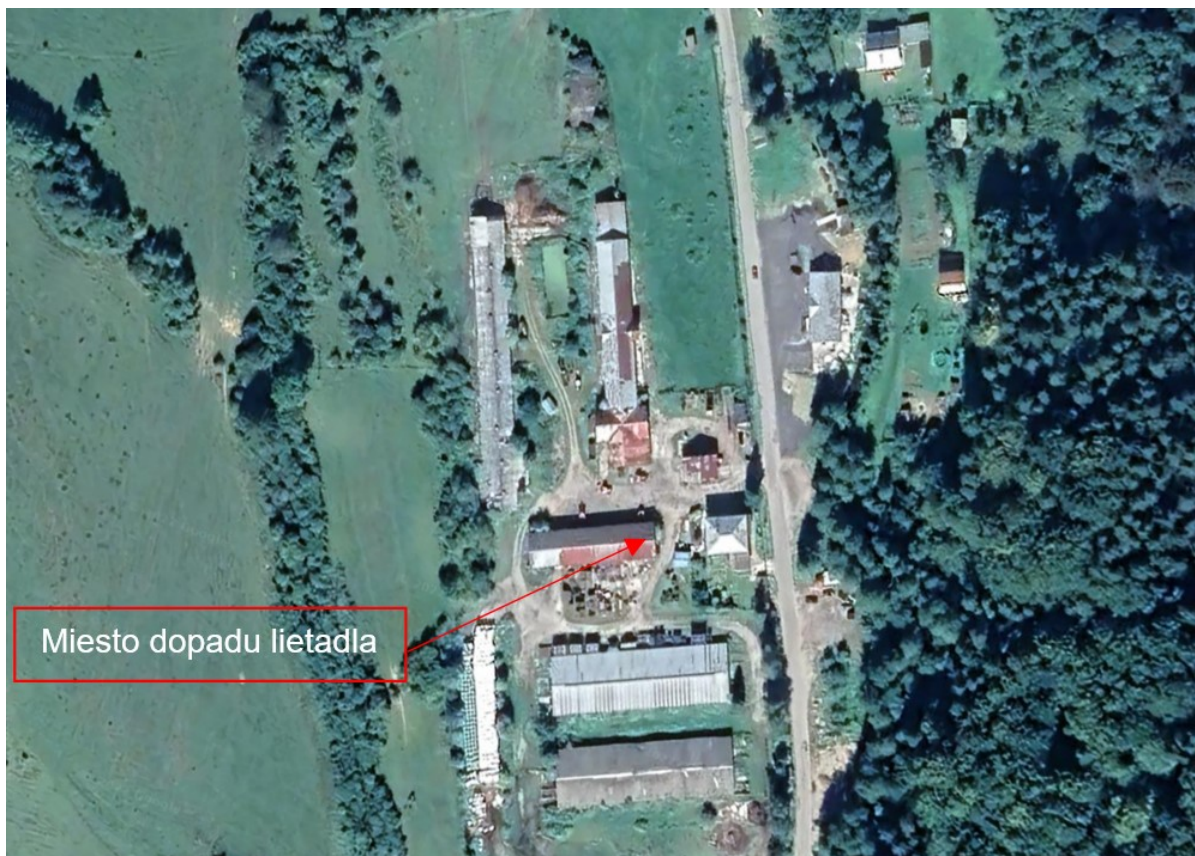
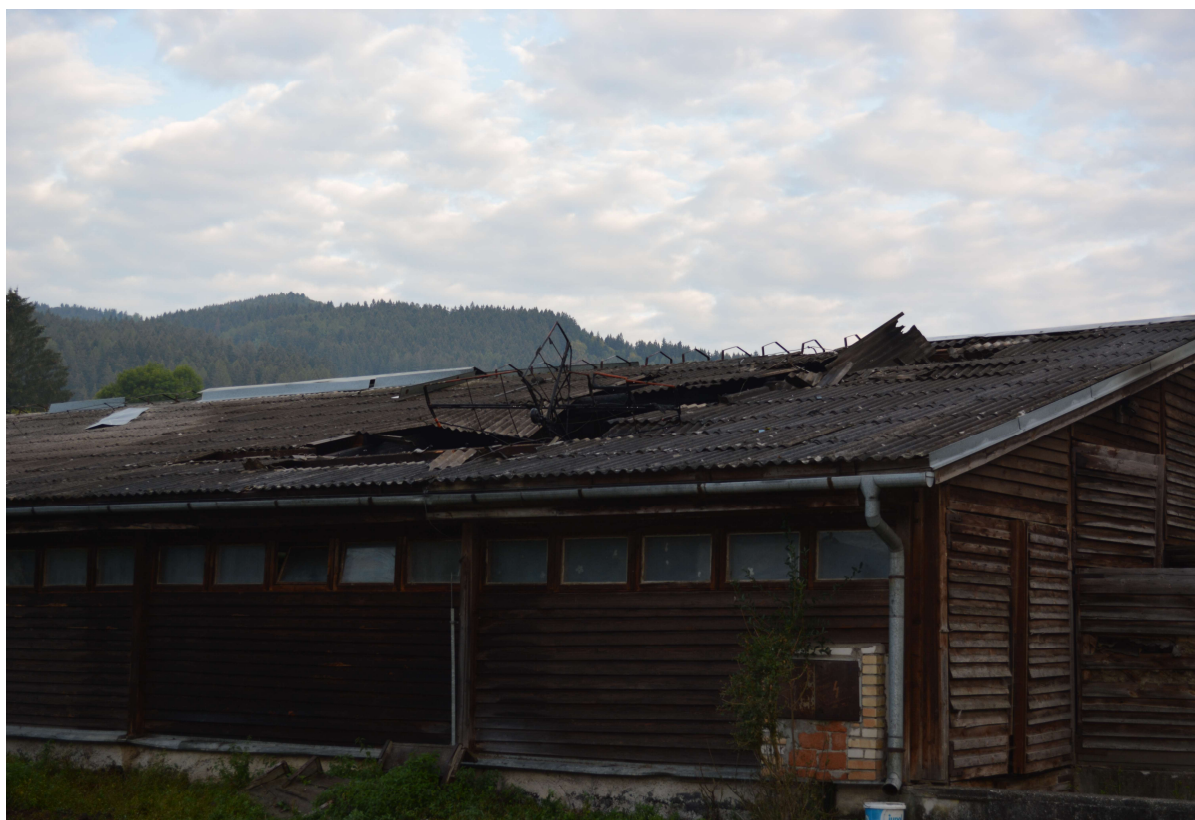
Miesto leteckej nehody je určené zemepisnými súradnicami:
N 49°16'17", E 18°31'02"

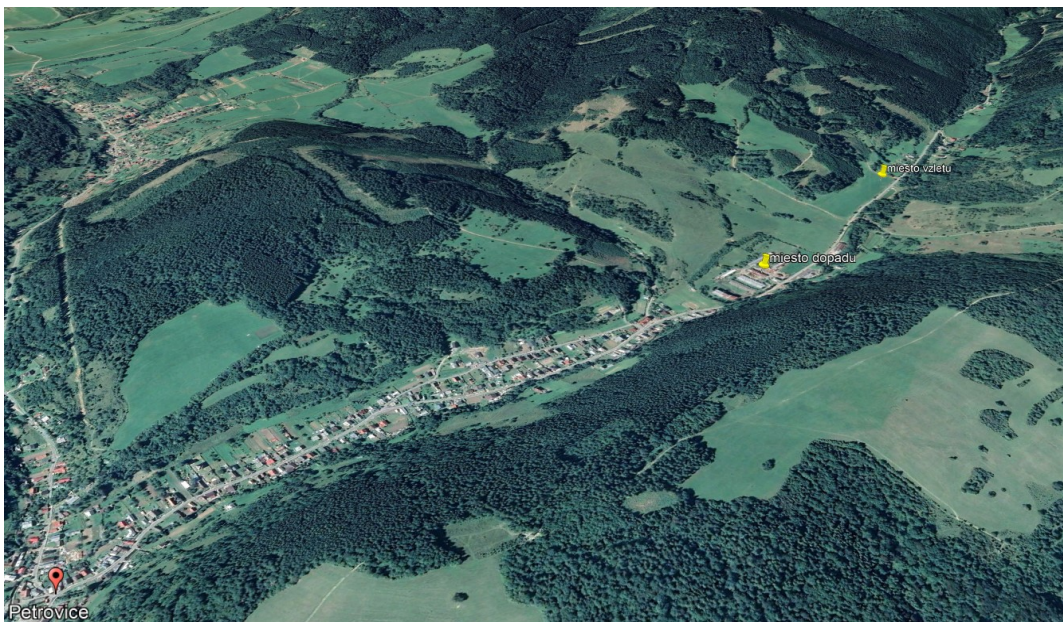
Činnosť PIC BVK analyzovala len z jeho výpovede. PIC „pocítil náhlu stratu výkonu motora“. Vzniknutú situáciu sa snažil vyriešiť pokusom o návrat na upravenú lúku, z ktorej bol vykonaný vzlet a to z dôvodu reliéfu okolitého terénu (po pravej strane mal PIC svah s elektrickým vedením, po ľavej strane zalesnený svah a pred sebou zastavanú oblasť).

PIC sa rozhodol vykonať obrat o 180° ľavou zákrutou, čo viedlo k poklesu výšky čím sa obmedzila možnosť opätovného získania dostatočnej rýchlosti potlačením lietadla. Počas vykonávania ľavotočivej zákruty v dôsledku nízkej rýchlosti prešlo lietadlo do druhého letového režimu a následnému pádu na strechu hospodárskej budovy.
