Z Á V E R E Č N Á S P R Á V A

o bezpečnostnom vyšetrowaní leteckej nehody

lietadla typu **Nisus Aero Nisus**
poznávacej značky **OM-M199**
dňa **18.05.2023**

Ev.č.: **SKA2023002**

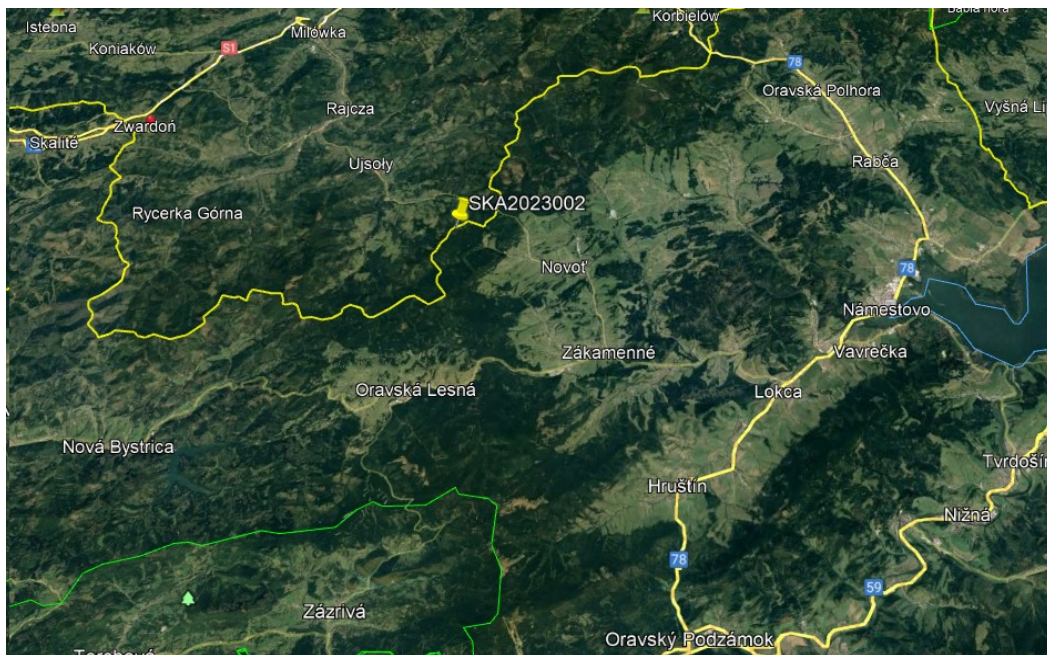
Miesto leteckej nehody

Miesto dopadu LŠZ sa nachádza v lesnom poraste v katastri obce Novot'.

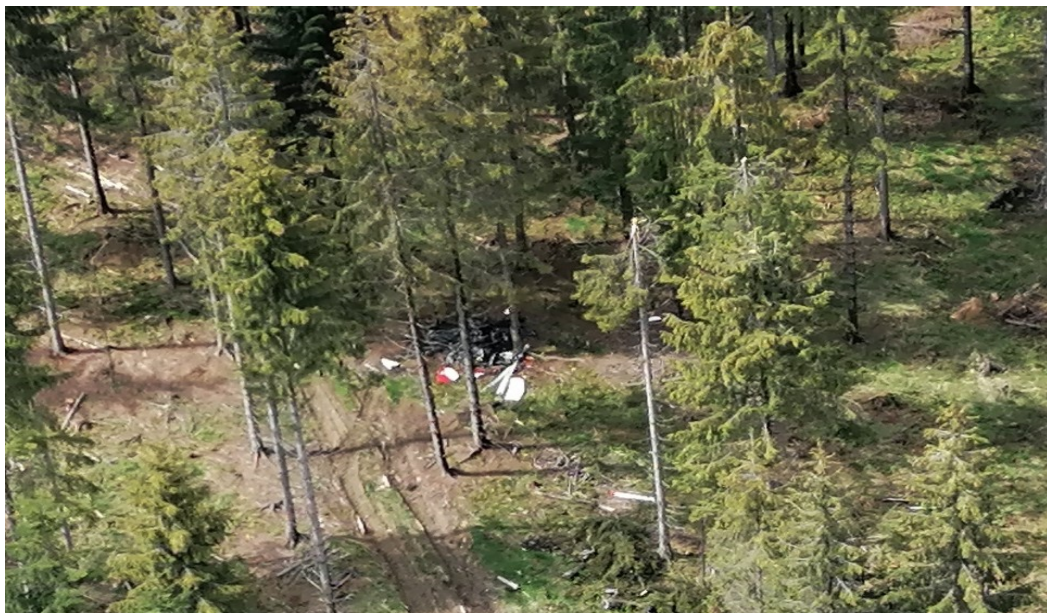
LŠZ dopadlo do zalesneného porastu následkom čoho došlo k deštrukcii palivovej nádrže a k vznieteniu paliva čo zapríčinilo vznik masívneho požiaru

celkový pohľad na miesto dopadu

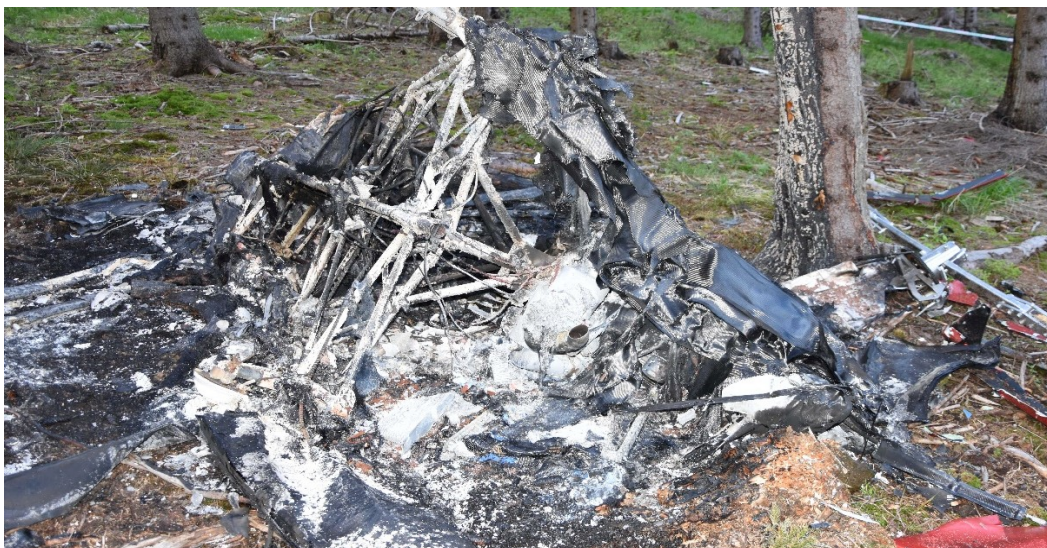
Po dopade na zem vznikol masívny požiar čím prišlo k totálnemu zničeniu LŠZ.

celkový pohľad na vrak LŠZ

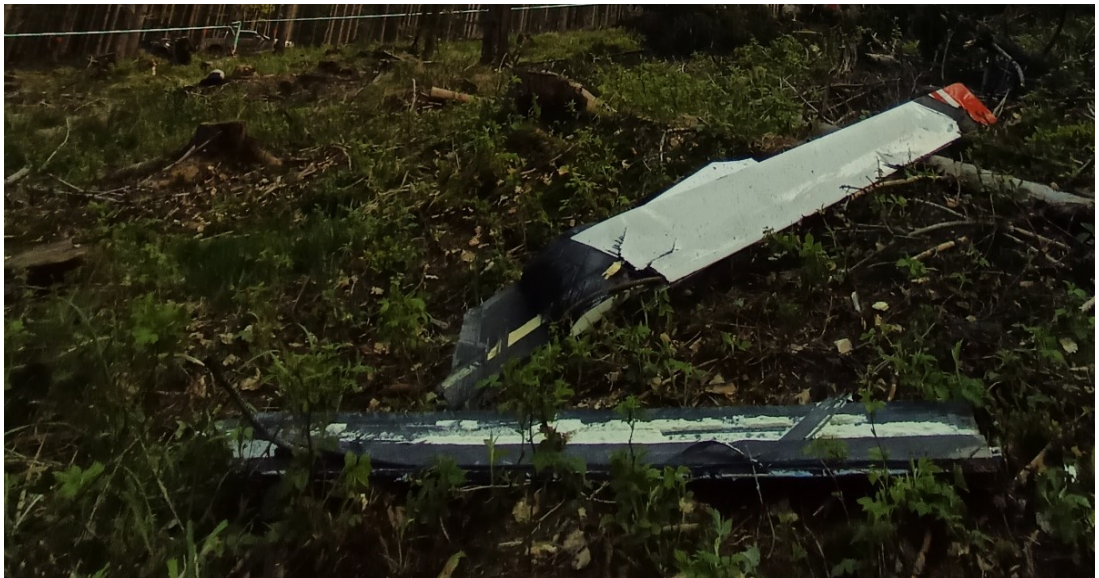
Počas stretu LŠZ so vrcholkami stromov došlo k oddeleniu listu rotora, ktorý bol nájdený mimo miesta dopadu LŠZ.

oddelený list rotora

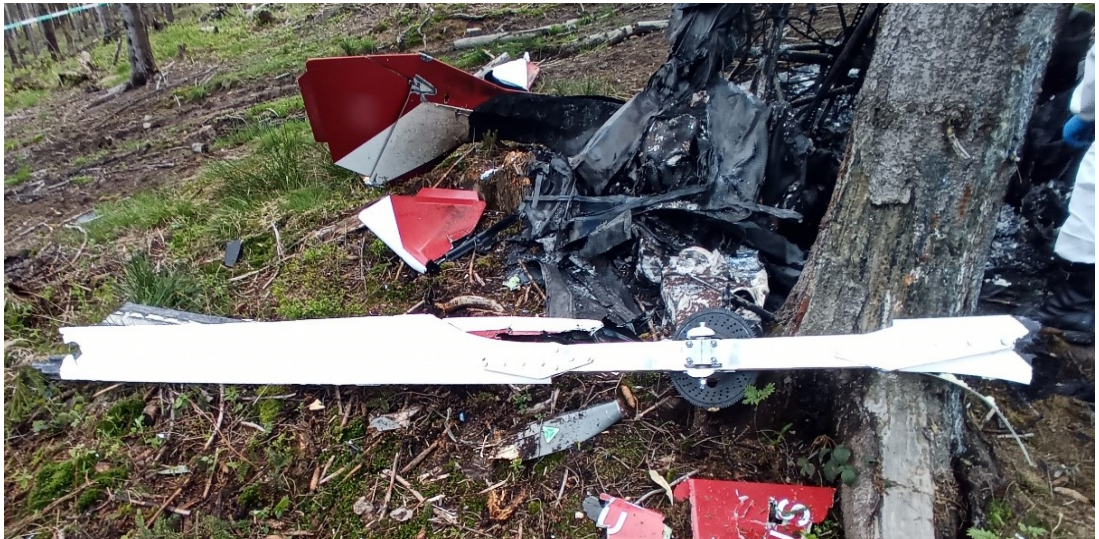
Rotor

Druhý list rotora bol nájdený na mieste dopadu LŠZ, poškodenie malo mechanický charakter, požiarom poškodený nebol.

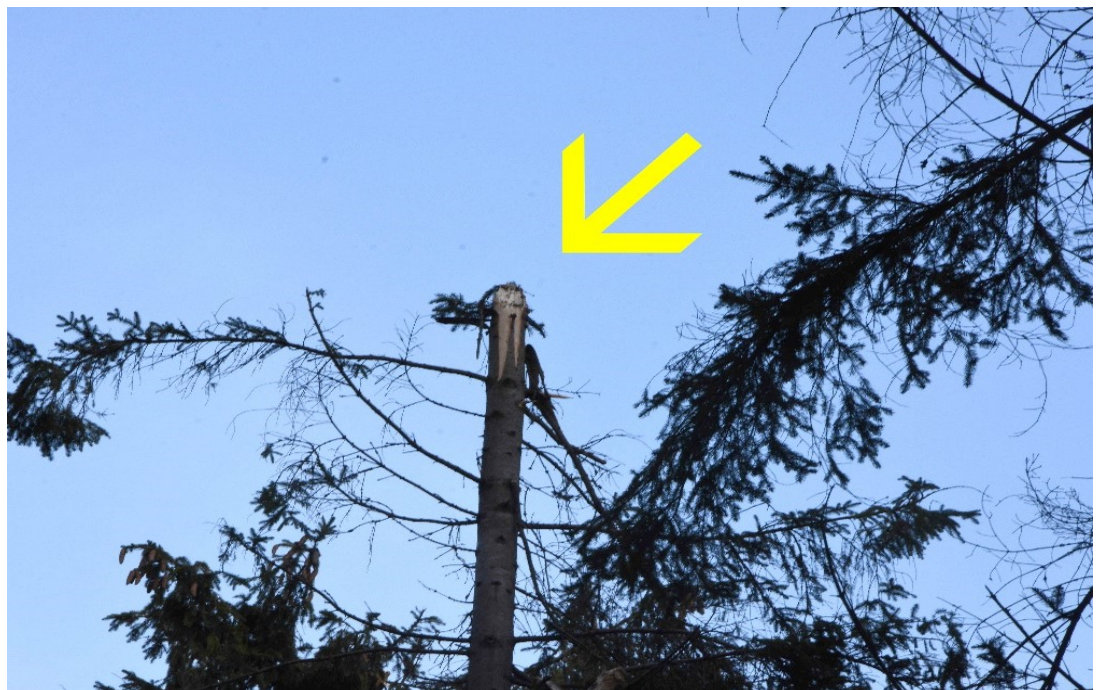
Približne v čase 16:43 došlo ku kolízii rotoru LŠZ o vrcholky stromov a prišlo k jeho následnému pádu do lesného porastu.

pohľad na zlomený vrcholec stromu

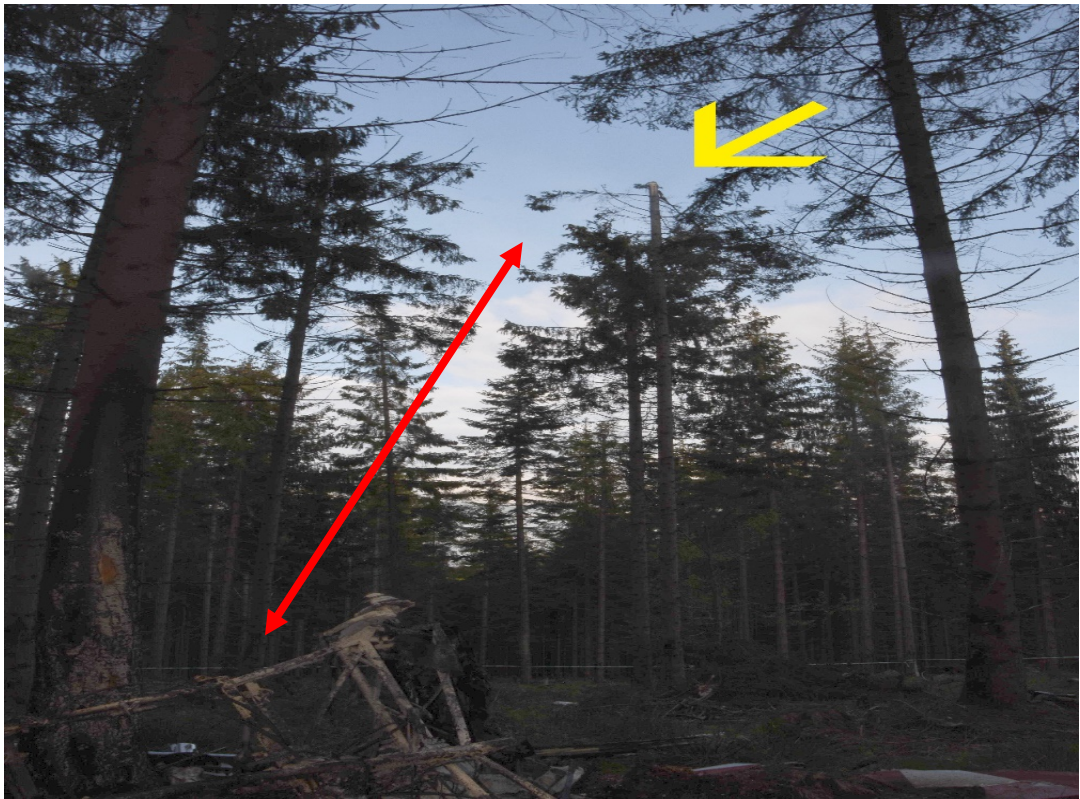
poloha vraku vzhľadom na poškodený strom

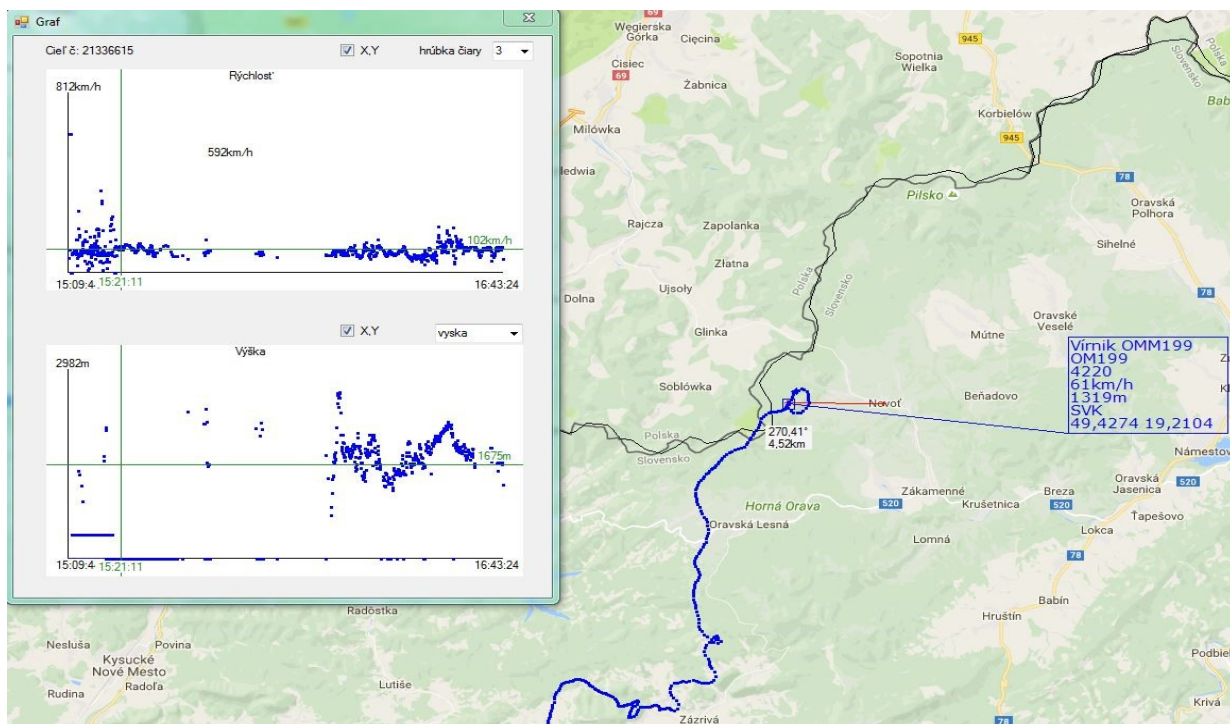
trať letu LŠZ

Počas záverečných približne 45 min letu pilot LŠZ viackrát zmenil kurz letu, čo s veľkou pravdepodobnosťou poukazuje na to, že nepoznal svoju presnú polohu alebo stratil orientáciu v priestore za letu. Toto potvrdzuje najmä záverečných 15 min letu kedy pilot LŠZ zmenil svoj smer o približne 45° na východ.

Pilot bol v tomto čase pravdepodobne predpokladal, že prekročil štátne hranice a že sa nachádza v priestore s nízkou nadmorskou výškou zahájil klesanie v pravotočivej zákrute za účelom obnoviť let podľa podmienok VFR pričom však došlo ku kolízii rotora o vrcholky stromov a k následnému pádu LŠZ na zem.

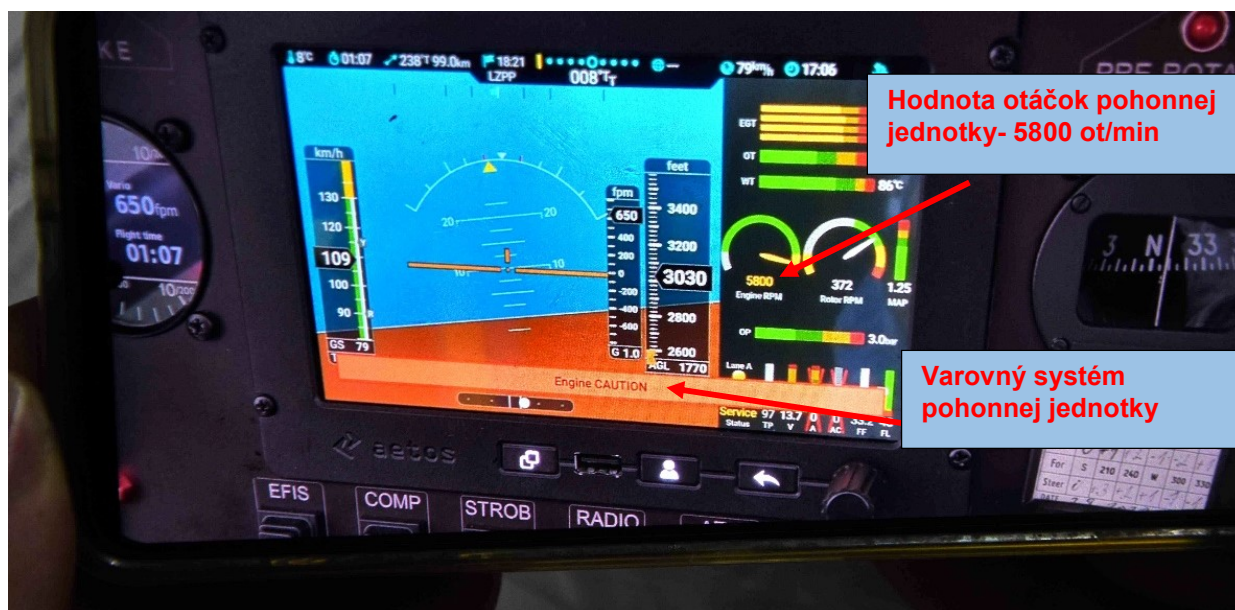
snímka obrazovky zariadenia AETOS

Na zariadení je vidieť upozornenie varovného systému pohonnej jednotky-Engine CAUTION, ktorá môže poukazovať na možnú nastávajúcu poruchu motora alebo dosiahnutie maximálnej povolenej hodnoty jednej zo snímaných parametrov.

BVK zistila, že hraničným parametrom boli otáčky pohonnej jednotky, ktoré mali hodnotu 5800 ot./min, ktoré sú v letovej príručke kapitola 1.8 Motor definované ako otáčky pri maximálnom štartovacím výkone 104 kW a doba nepretržitého použitia spomínaného režimu je maximálne 5 min.

Analýzou časových údajov z rádiovkej korešpondencie, radarových záznamov a údajov o čase letu zobrazených prístrojmi AETOS, sa potvrdilo, že k poruche pohonnej jednotky nedošlo,

nakoľko snímka vznikla v čase keď pilot LŠZ začal stúpať nad oblačnosť v priestore Martina, počas ktorého pravdepodobne využíval maximálny výkon pohonnej jednotky.
