Z Á V E R E Ć N Á S P R Á V A

o bezpečnostnom vyšetovaní leteckej nehody

typ: **Orličan VSO-10**

poznávacia značka **OM-8509**

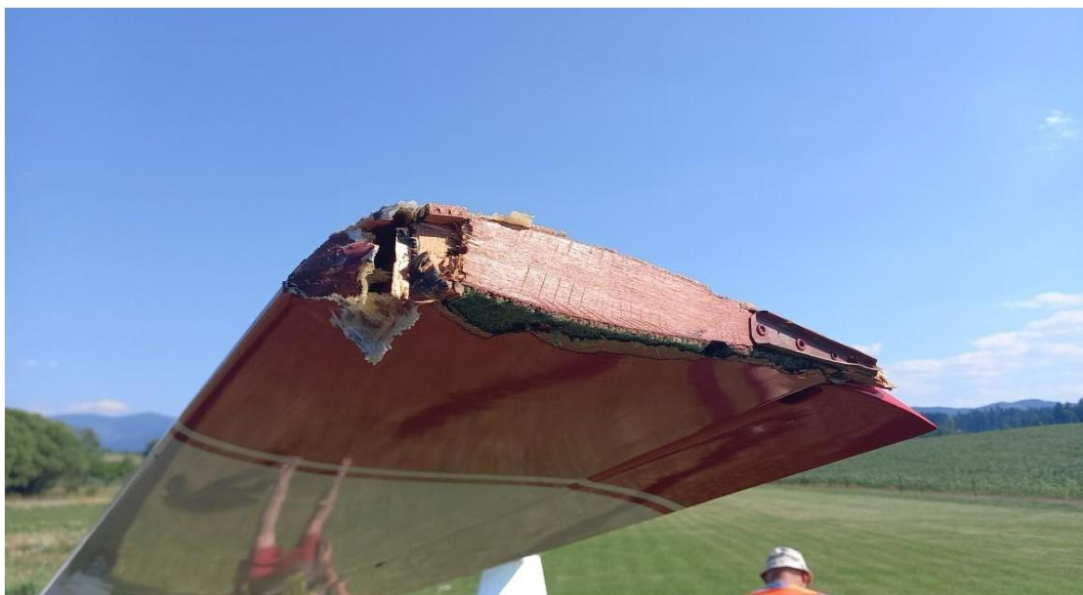
Ľavé krídlo:

- zničený koncový oblúk,
- poškodenie nosníkového nadstavca v mieste uloženia čapu,
- prasknutá nábežná hrana krídla vo vzdialenosti približne 250 cm od koncového oblúka.

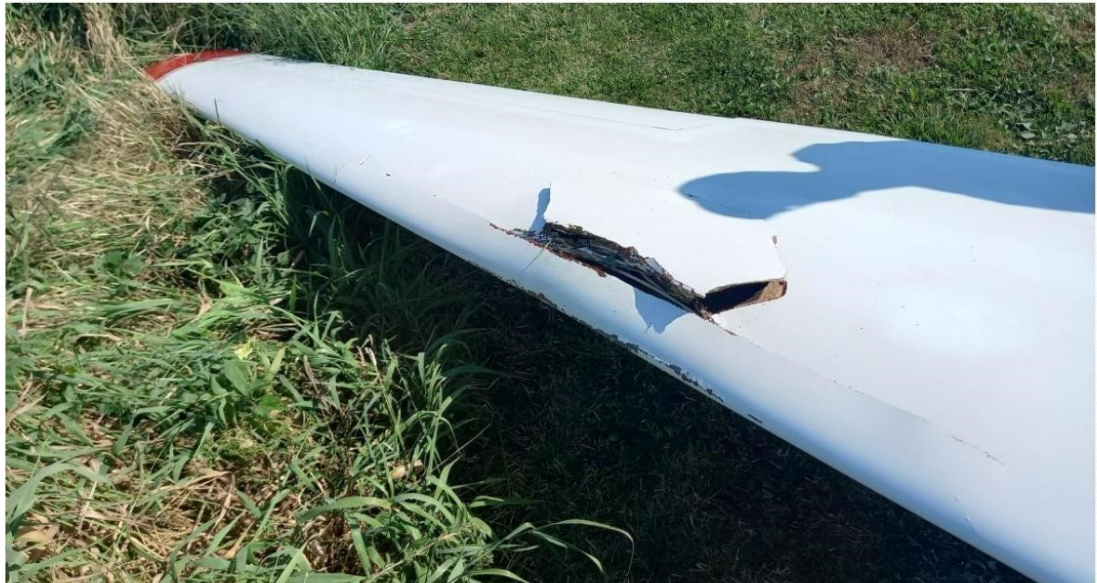
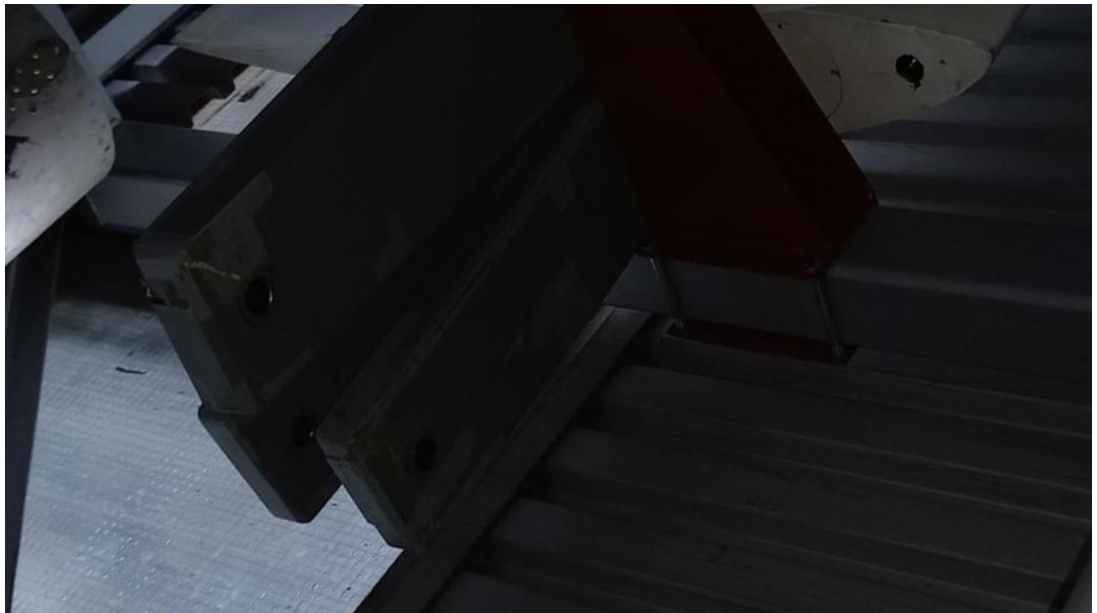
Pravé krídlo:

- poškodenie nábežnej hrany v dĺžke približne 150 cm, hĺbka 35 cm,
- poškodenie nosníkového nadstavca v mieste uloženia čapu.

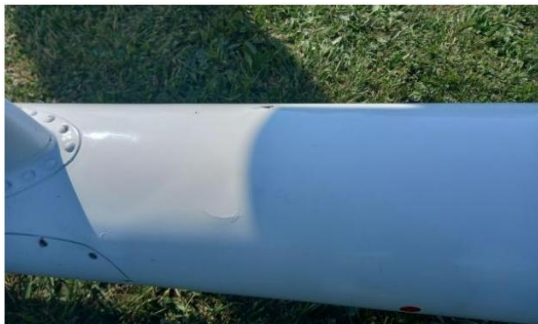
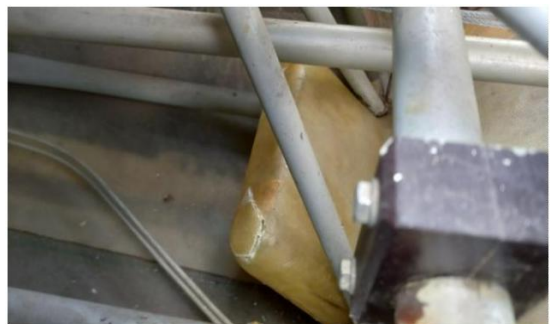
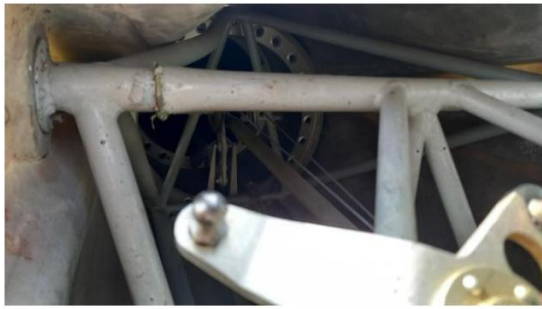
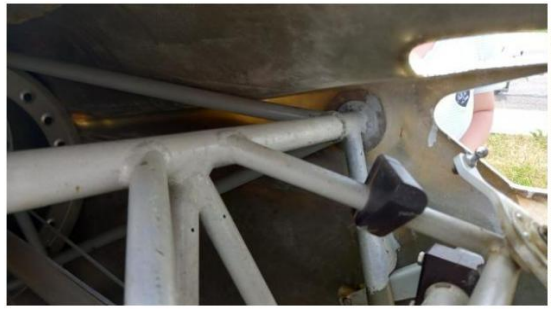
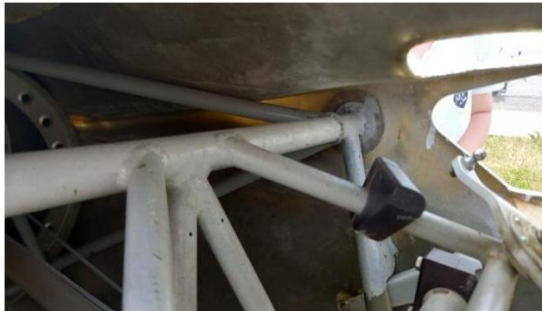
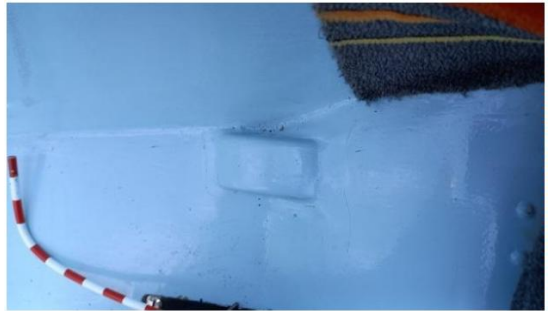
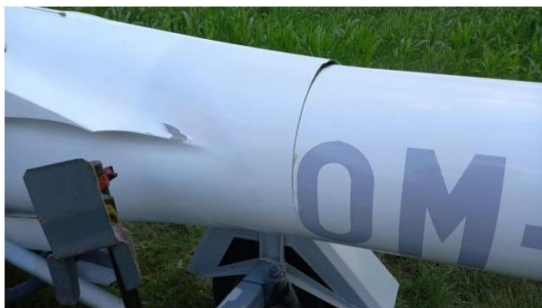
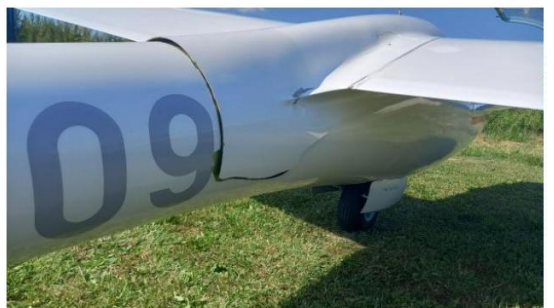
Trup:

- poškodenie prútovej konštrukcie centroplánu,
- deformácia laminátovej časti centroplánu,
- odlepenie prechodu centroplánu na chvostovú rúru,
- deformácia chvostovej rúry pred prechodom na zvislú časť stabilizátora,
- prerazená podvozková šachta z prepruženia podvozku,
- prasknutá podlaha kabíny v mieste zosilnenia.

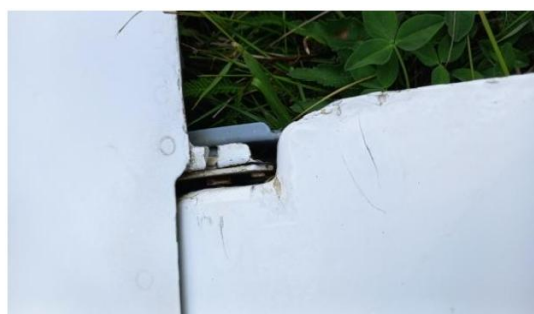
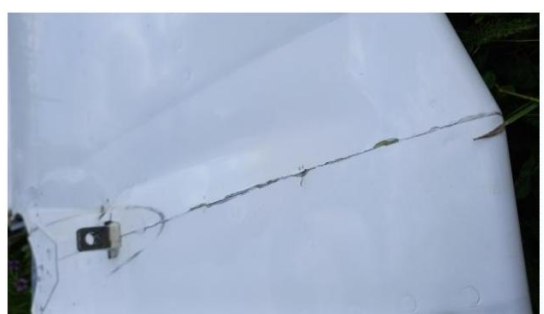
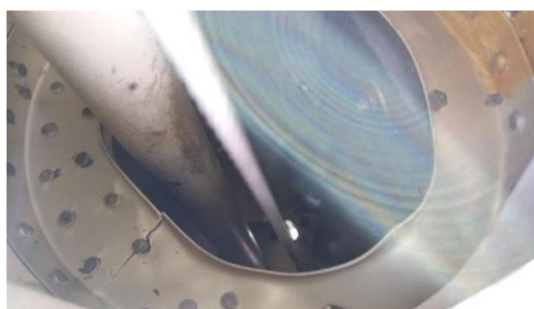
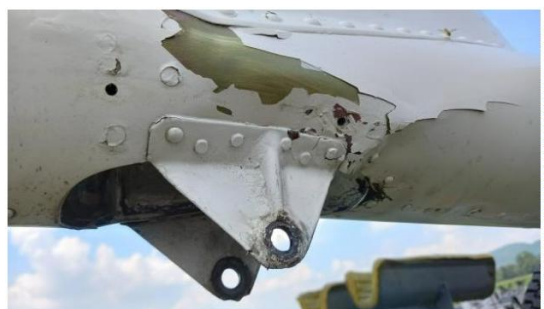
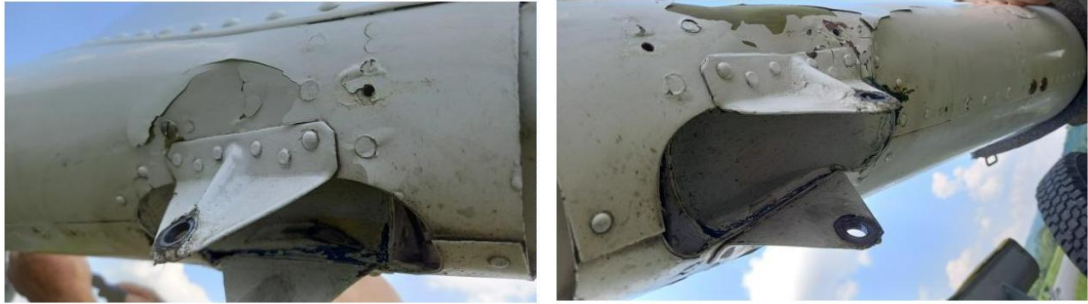
Chvostová časť:

- odlomený záves ľavého výškového kormidla,
- deformácia strednej časti výškového stabilizátora,
- uvoľnené nity prepážky chvostovej rúry,
- uvoľnené nity uchytenia smerového stabilizátora,
- deformácia chvostovej rúry v miesta uloženia ostruhového kolesa.

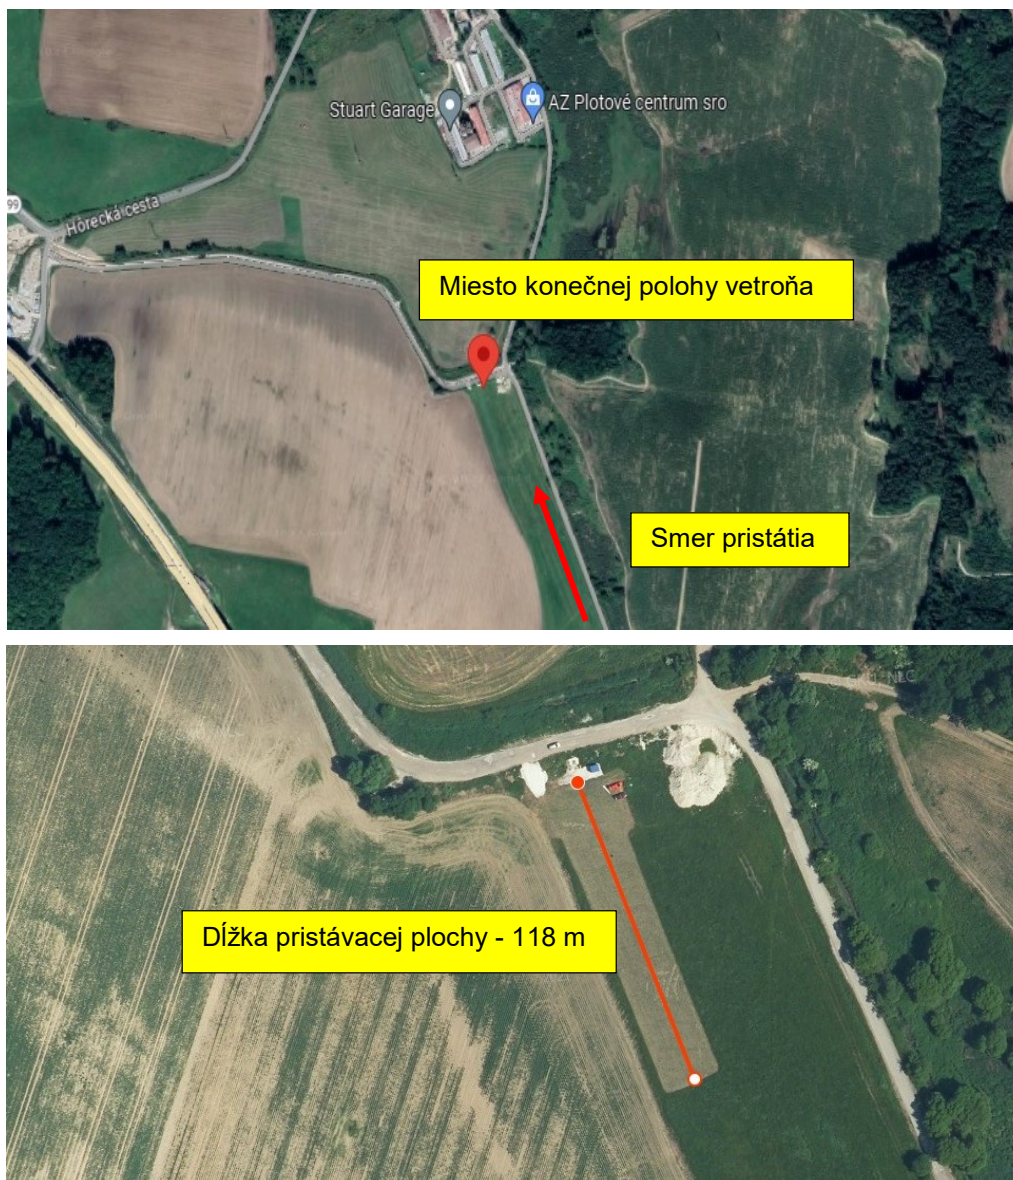
Vetroň pristál na pokosený úsek používaný leteckými modelármi v katastri obce Hôrky. Miesto leteckej nehody bolo určené súradnicami: N 49°11'51.94" E18°41'41.58"
