Z Á V E R E Ć N Á S P R Á V A

o bezpečnostnom vyšetovaní leteckej nehody

typ: **Padákový klzák FLOW Paragliders,
FUSION S**

Ev.č.: **SKA2023007**

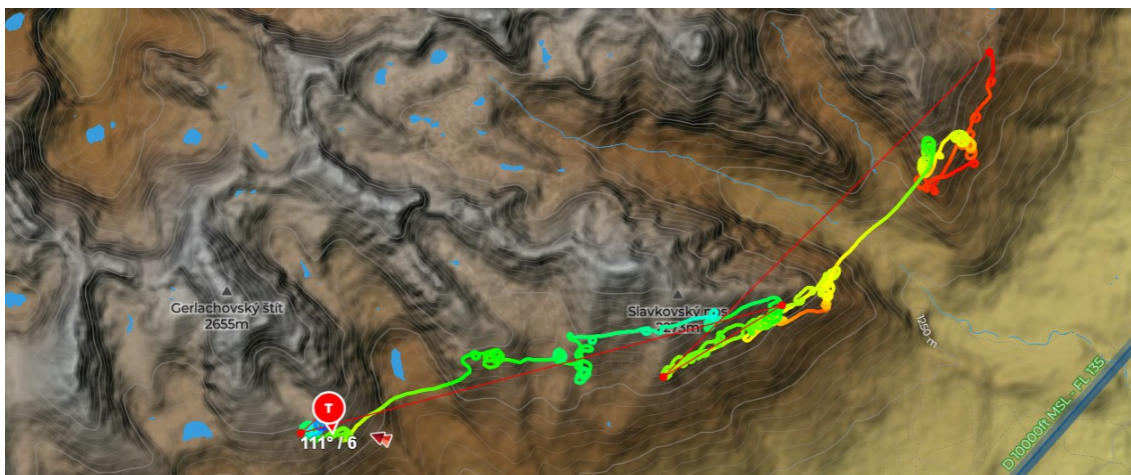
Náhle prišlo ku kolapsu pravej polovice vrchlíka, zatwistovaniu (pretočeniu) šnúr vrchlíka, čo zapríčinilo stratu ovládateľnosti paraglidingového krídla. V prípade twistu, dôjde k zablokovaniu riadiacich šnúr PK vplyvom veľkého trenia.

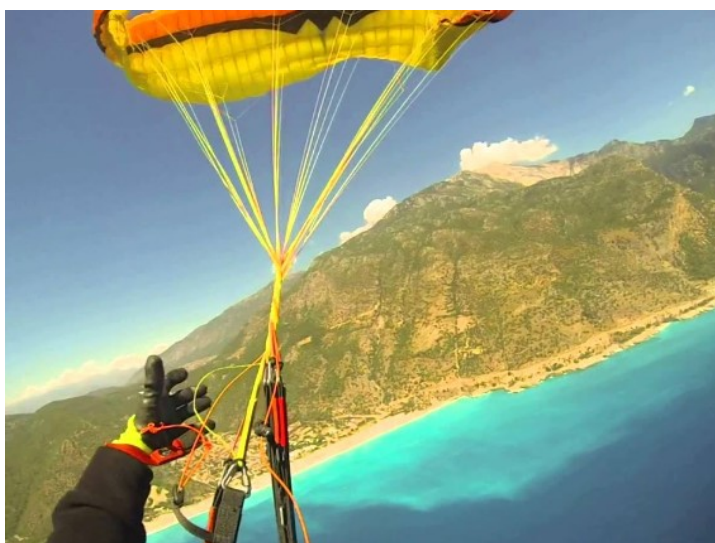
Ilustračná fotografia zatwistovaných šnúr.

Nečakane, v čase 12:24:17 došlo ku kolapsu pravej polovice vrchlíka, následkom čoho došlo k zatwistovaniu (pretočeniu) šnúr vrchlíka. To zapríčinilo stratu ovládateľnosti paraglidingového krídla, keďže nebolo možné uvoľniť riadiace šnúry PK. Tie boli nerovnomerne stiahnuté, čo okamžite viedlo k prechodu vrchlíka do rotácie v klesaní. V prvej sekunde klesania bola vertikálna rýchlosť okolo 3m/s (záznam GPS).

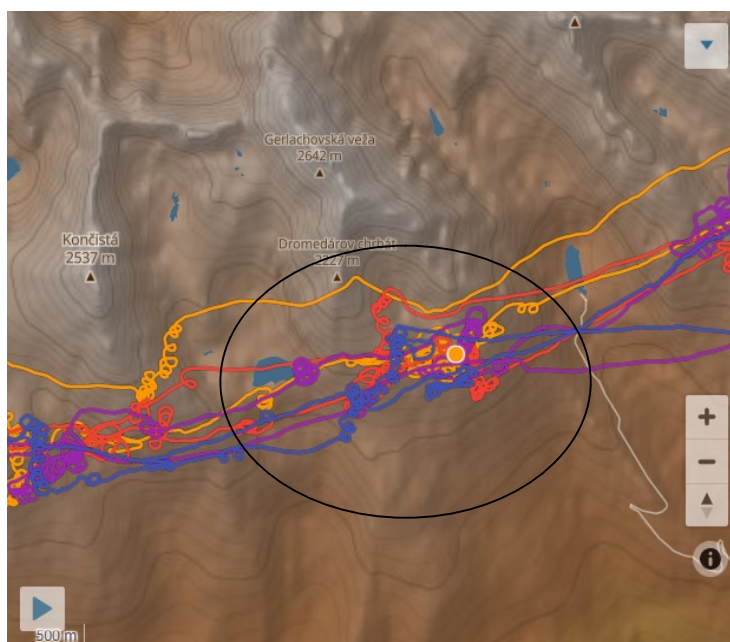
Pilot PK sa v tom čase nachádzal približne vo výške 350 m nad terénom. V čase leteckej udalosti letelo v blízkosti jeho letu niekoľko ďalších pilotov PK.

Fotka zo záznamu letov servera „xcontest“

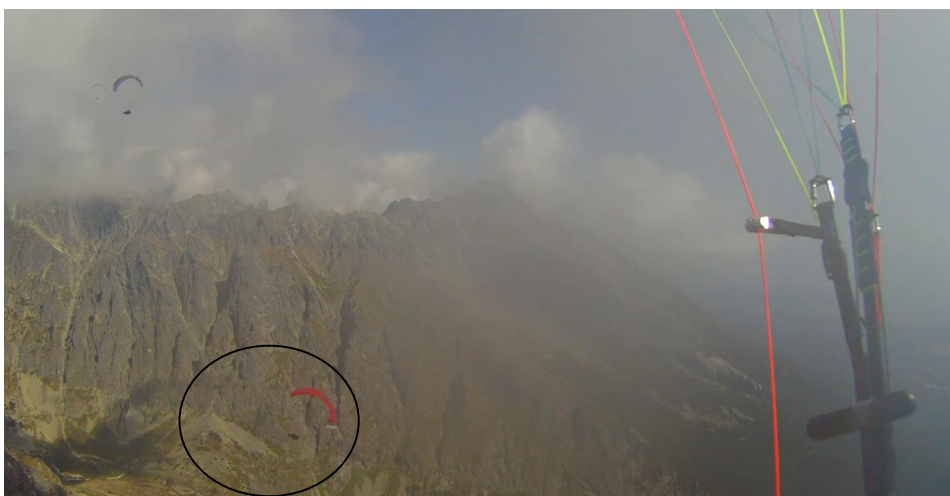
Zo záznamov letu je zrejmé, že v tejto oblasti bola v tom čase výrazná termická aktivita. Nad touto oblasťou sa nachádzala typická termická oblačnosť, čo potvrdil aj kamerový záznam jedného z pilotov. Viacerí piloti PK sa pohybovali na spodnej hranici tejto oblačnosti.

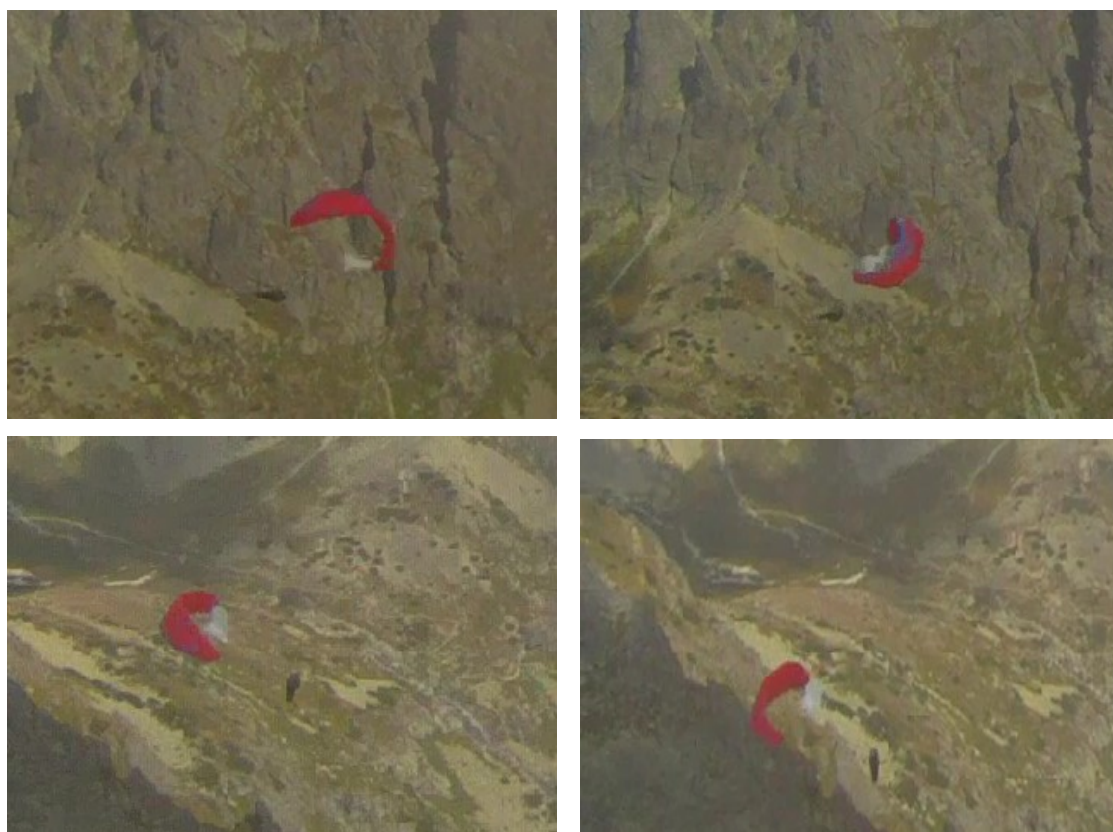
Kritickú situáciu sa pilot PK pokúsil vyriešiť hodením záchranného padáku. Záchranný padák dostal do šnúr vrchlíka PK, čo zabránilo jeho normálnemu nafúknutiu.

Fotografie sú vystrihnuté z videozáznamu jedného z pilotov

Kritickú situáciu pilot PK riešiť hodením záchranného padáku. Záchranný padák bol vyhodенý správne do voľného priestoru, no skôr, ako sa stíhol začať napíňať vzduchom do neho narazil neovládateľný PK. Z videozáznamu je zrejmé, že záchranný padák je vo voľnej oblasti a rozbaľuje sa menej ako 2 sekundy. Potom došlo k nárazu šnúr vrchlíka do záchranného padáku. Pilot PK sa snažil rukami uvoľniť záchranný padák zo šnúr PK ale prišlo k jeho prechodu do rotácie s následným dopadom v rotácii do terénu.

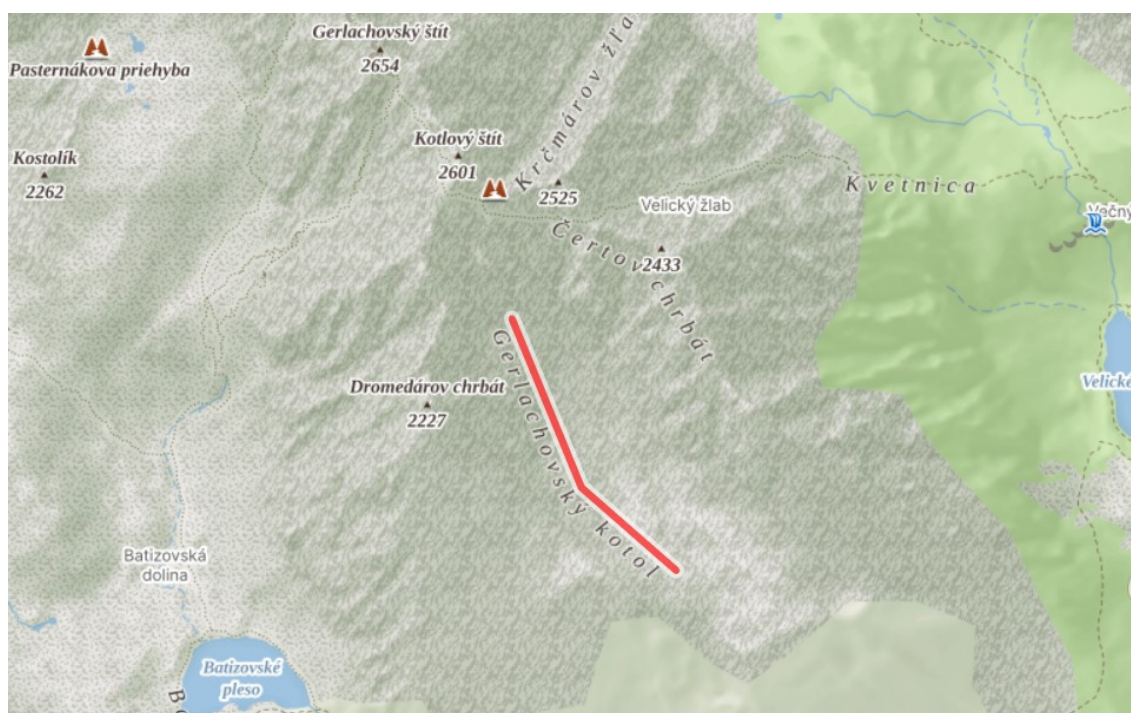
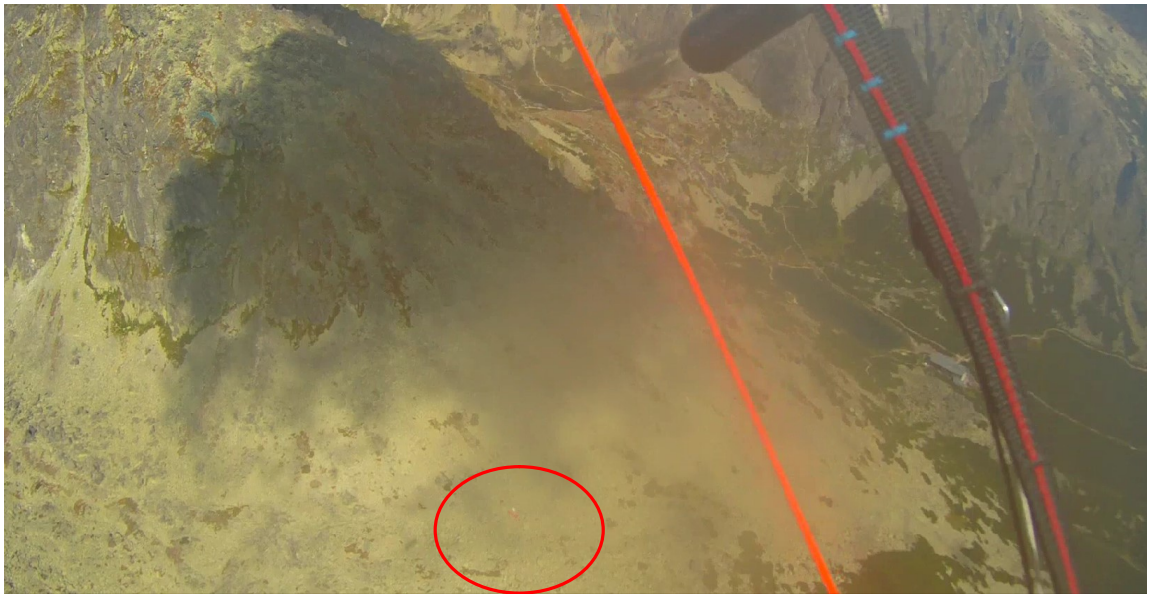
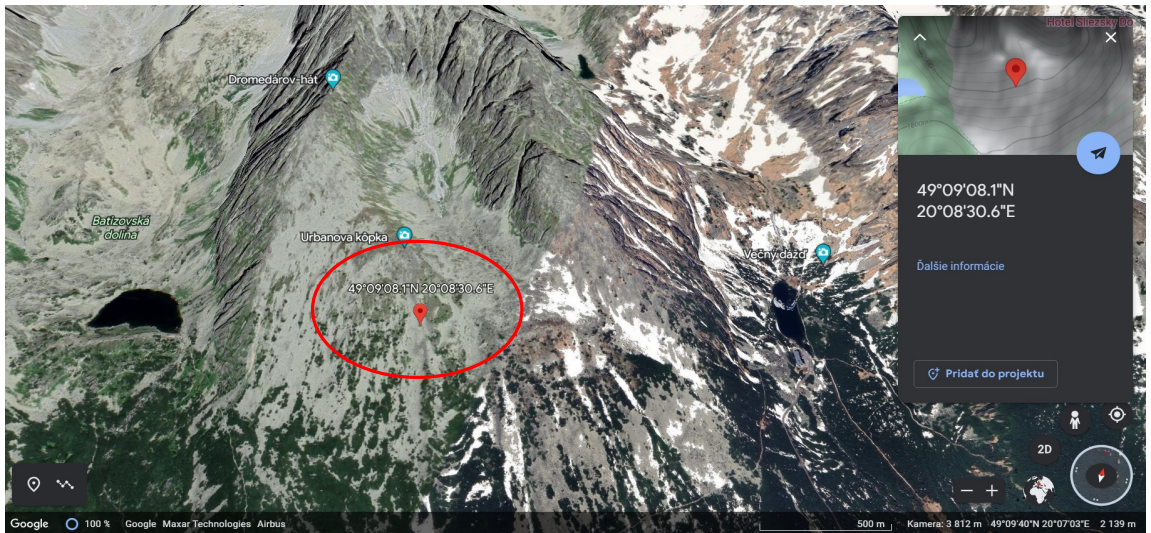
K pádu do terénu došlo v blízkosti Gerlachovského kotla. Dno kotliny, zavalené skalnými rumoviskami, je vo výške 2010 m n.m.-2140 m n.m.. Kotlina je medzi juhozápadným a juhovýchodným ramenom [Kotlového štítu](#), od juhu uzavretá nepravidelným morénovým valom (2027 m n.m.) spájajúcim obidve ramená a zvažujúcim sa do [Hromadnej doliny](#). Na západnej strane je [Batizovská dolina](#) a na východnej [Velická dolina](#).
