# ZÁVEREČNÁ SPRÁVA

## o bezpečnostnom vyšetrowaní leteckej nehody

typ **WT-9 Dynamic**

poznávacia značka **OM-MIR**

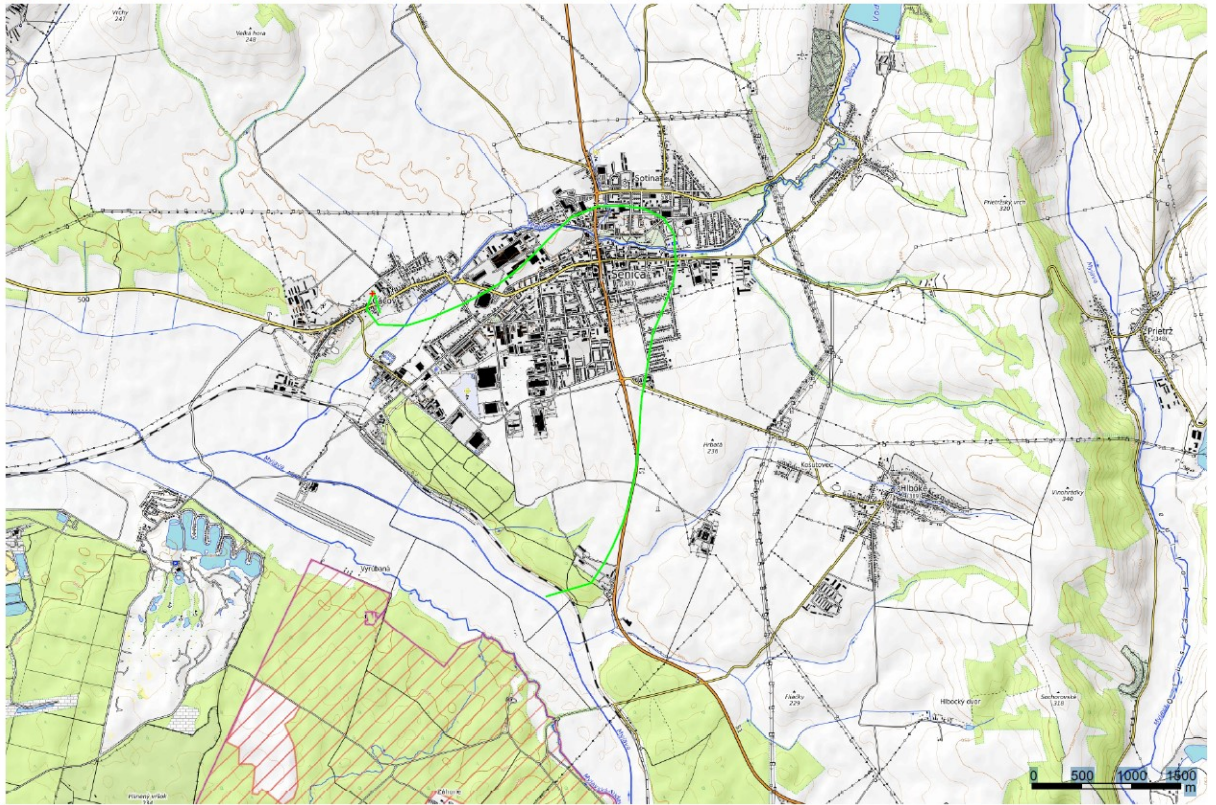
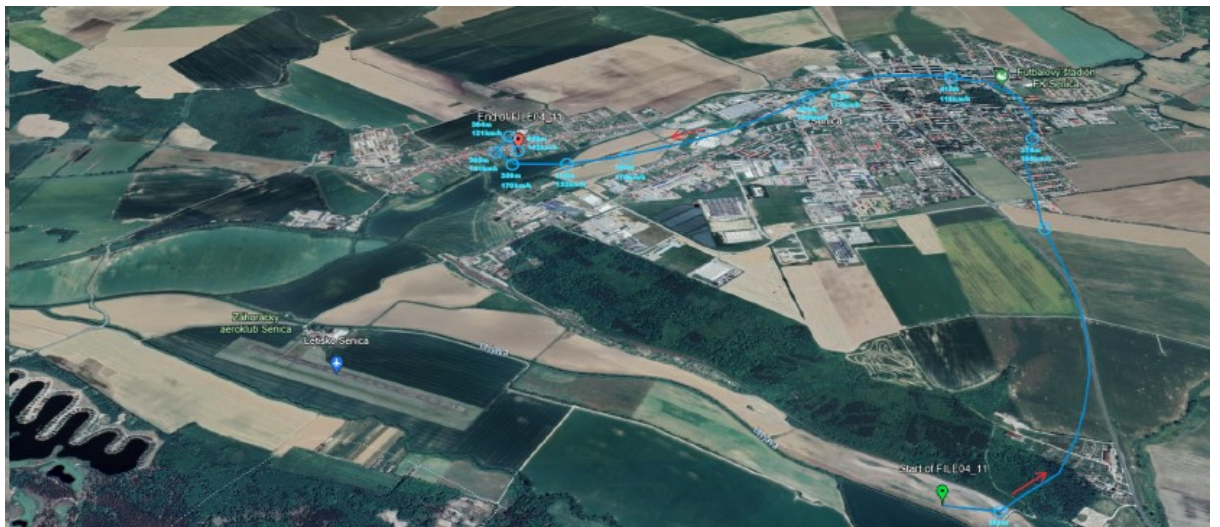
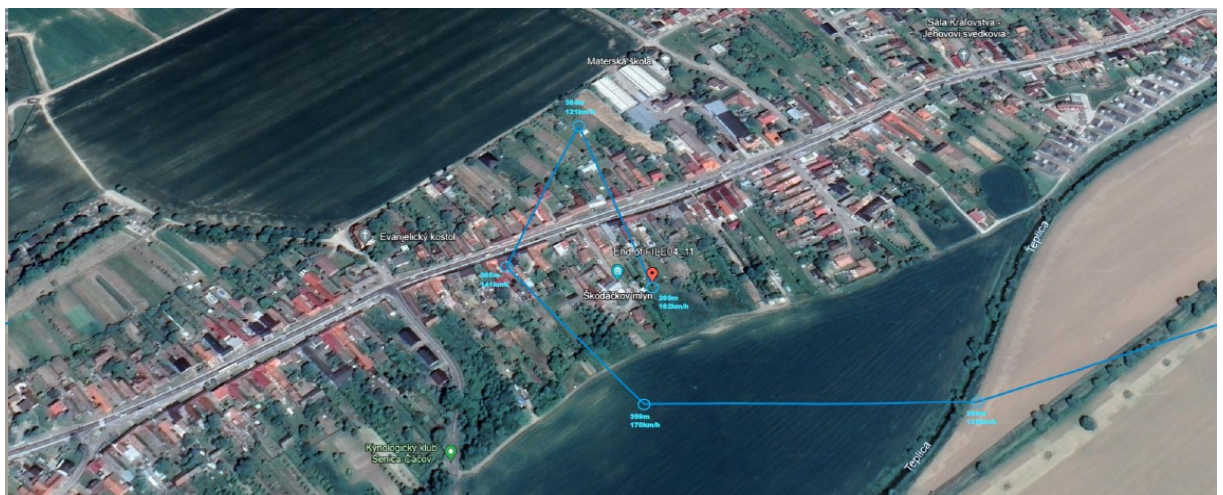
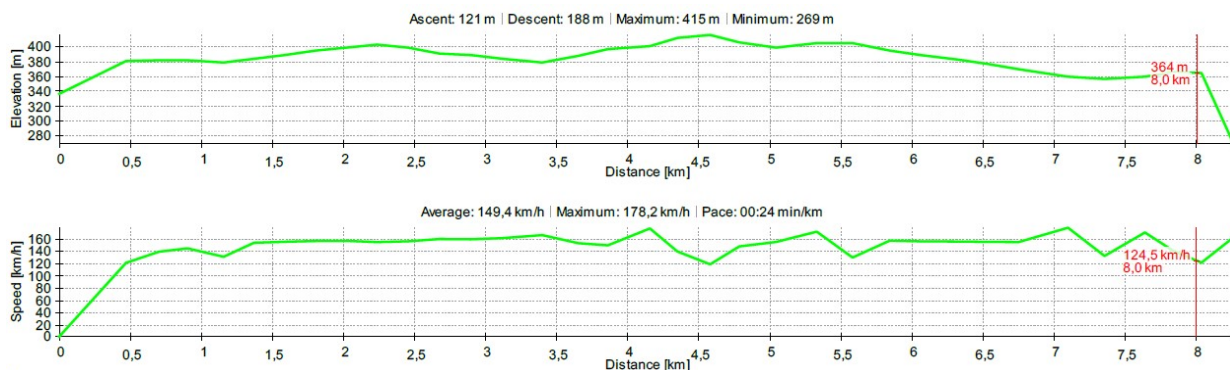
Name: FILE04\_11 | Date: nedeľa, 1. október 2023 | Distance: 8,3 km | Time: 00:03:19

Pri nepovolenom manévri v malej výške letu sa lietadlo dostalo do nezvyklej polohy, pádu lietadla po krídle s prechodom do vývrtky, ktorú sa PIC nepodarilo vybrať a tým zabrániť kolízii s terénom. Vo vzdialenosti 2,13 km severovýchodne od letiska LZSE lietadlo dopadlo do zastavanej časti obce Čáčov.

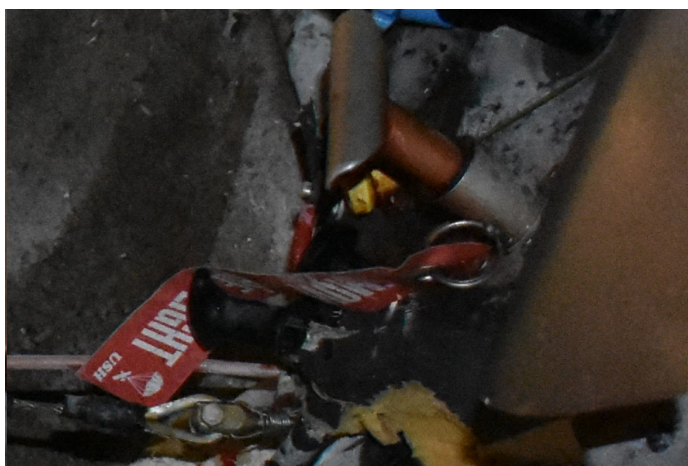
BVK pri prehliadke lietadla zdokumentovala, že aktivačná rukoväť záchraného systému nebola PIC odistená - nebol odstránený zaisťovací kolík záchraného systému podľa Letovej príručky, sekcia 4, Normálne postupy, odsek 4.5.5. úkony pred vzletom, bod 15.

BVK zabezpečila zaistenie záchraného systému pre zabránenie nežiadúcej aktivácie pri manipulovaní s troskami lietadla.

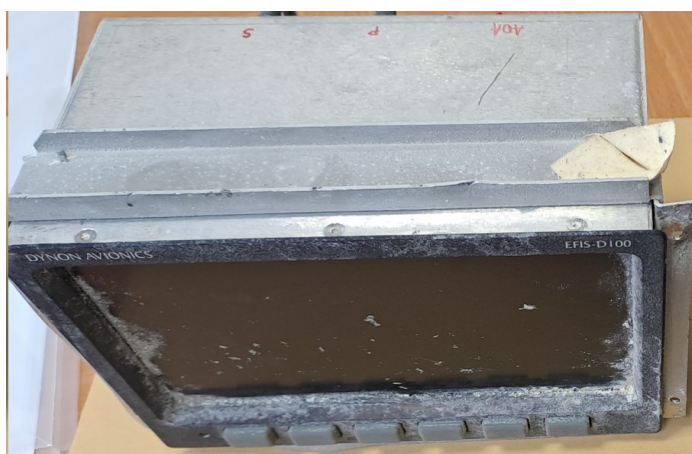
Na palube sa nachádzal EFIS-Dynon D100

EFIS-Dynon D100 bol funkčný, po zapnutí svietil a údaje z displeja boli čitateľné ale počas inkriminovaného letu nerobil zápis a tak letové dáta z D100 neboli k dispozícii.

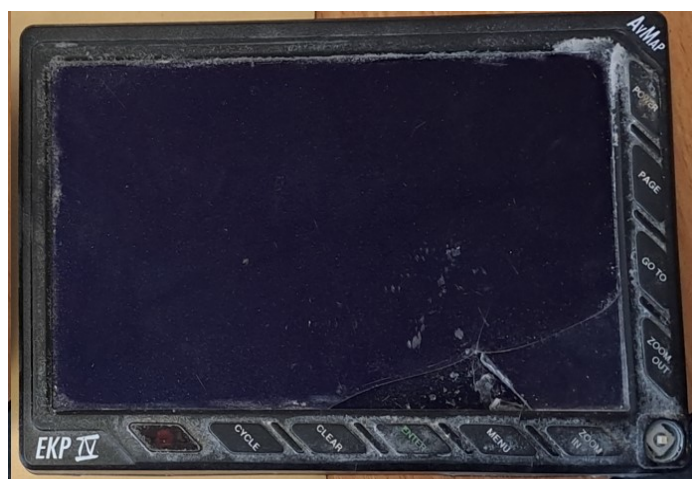
a zariadenie GPS AvMap EKP IV

GPS (AvMap EKP IV) mal po leteckej nehode rozbitý displej, ktorý bol nefunkčný. Pomocou náhradných dielov sa podarilo získať letové dáta. Zariadenie vykonávalo záznam 1x za 5 sekúnd, ktorý bol vo formáte GPX. Obsahoval GPS súradnice, GPS výšku, dátum a čas. Z inkriminovaného letu bolo zaznamenaných sedem záznamov, ktoré boli premietnuté na podklad OpenTopoMap.

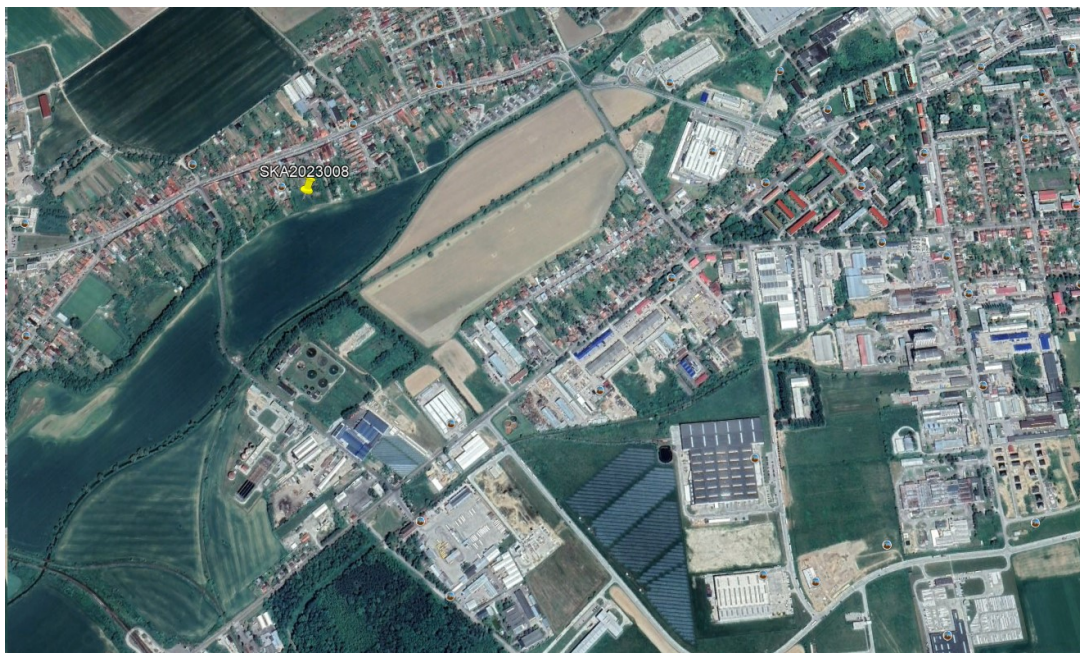
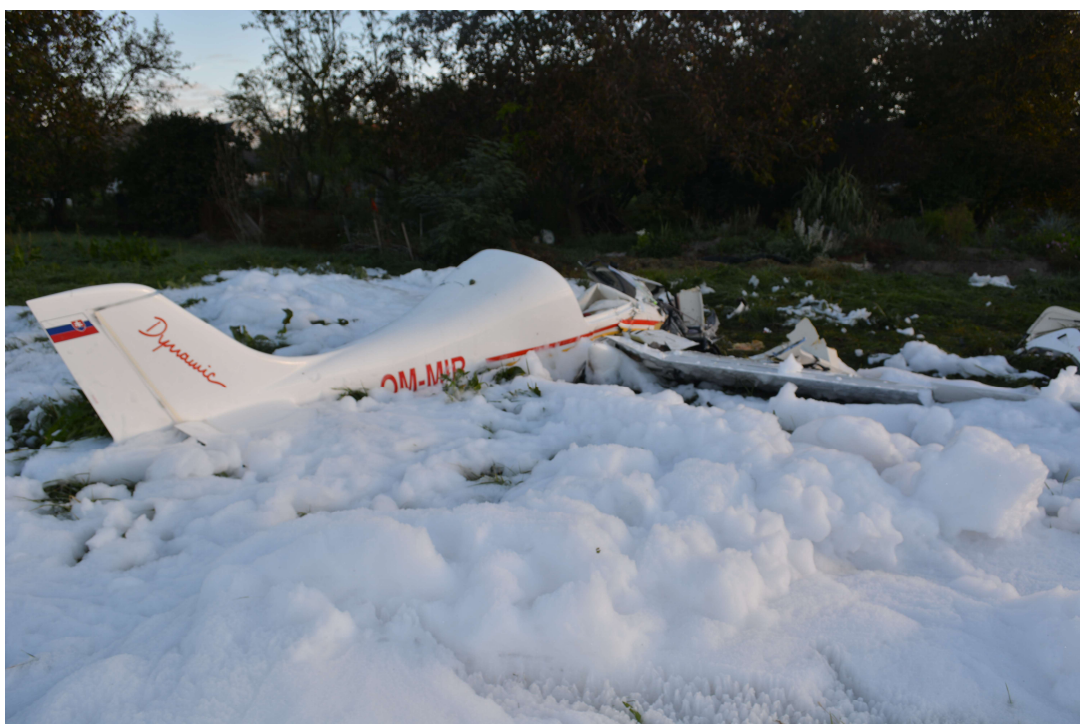
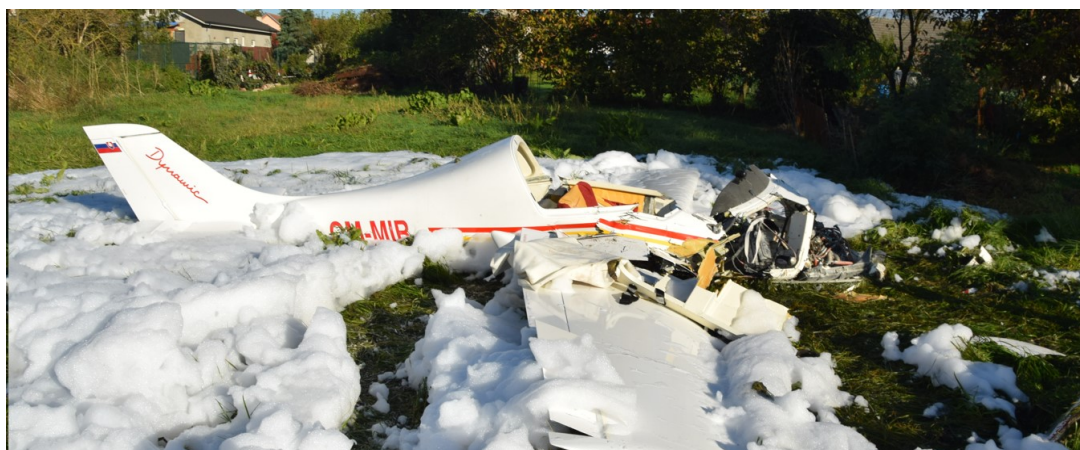
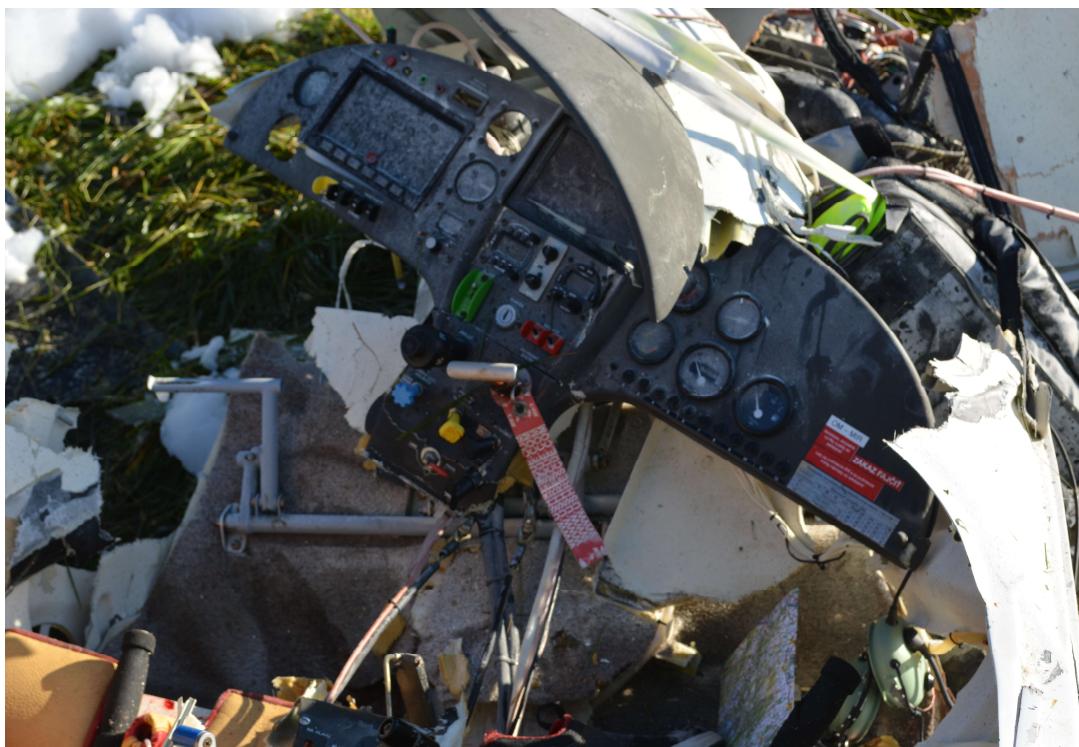
Miesto leteckej nehody je určené zemepisnými súradnicami N 48°40'34.71", E 17°20'14.50"

Miesto udalosti sa nachádzalo v zastavanej časti obce Senica-Čáčov.
