Z Á V E R E Č N Á S P R Á V A

o bezpečnostnom vyšetrowaní leteckého incidentu

typ: **Cessna 152**

poznávacia značka **OK-MAJ**

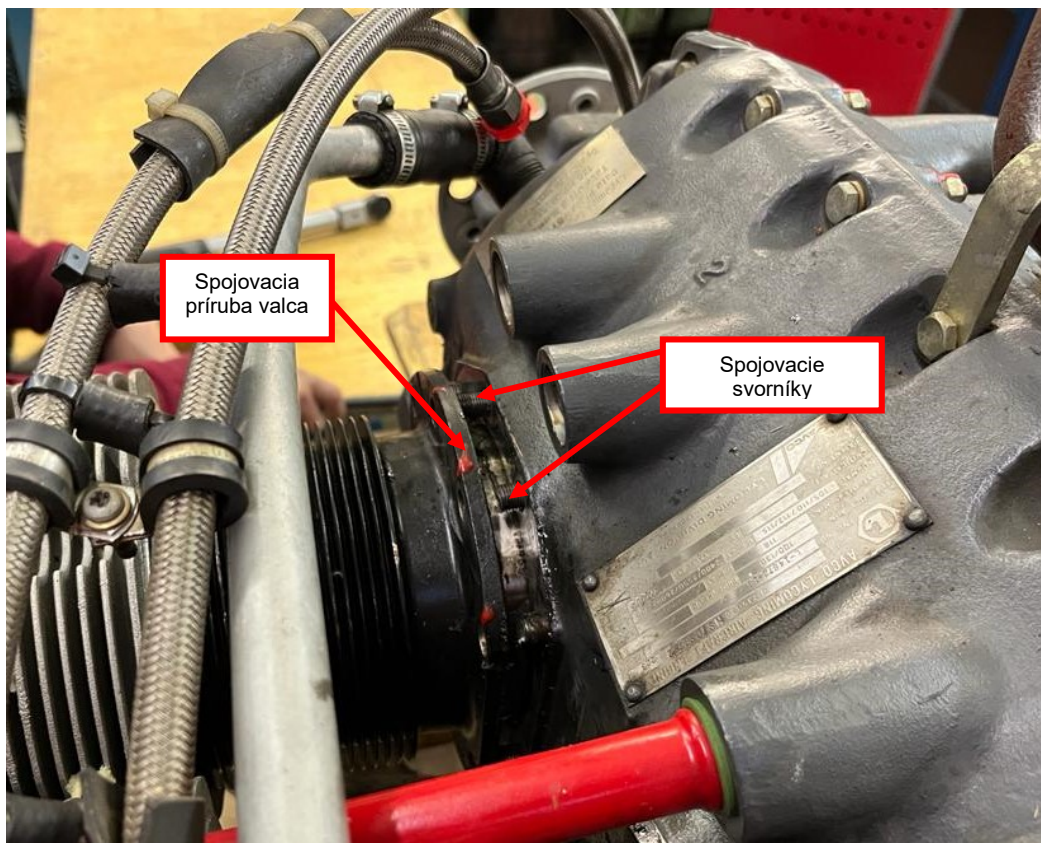
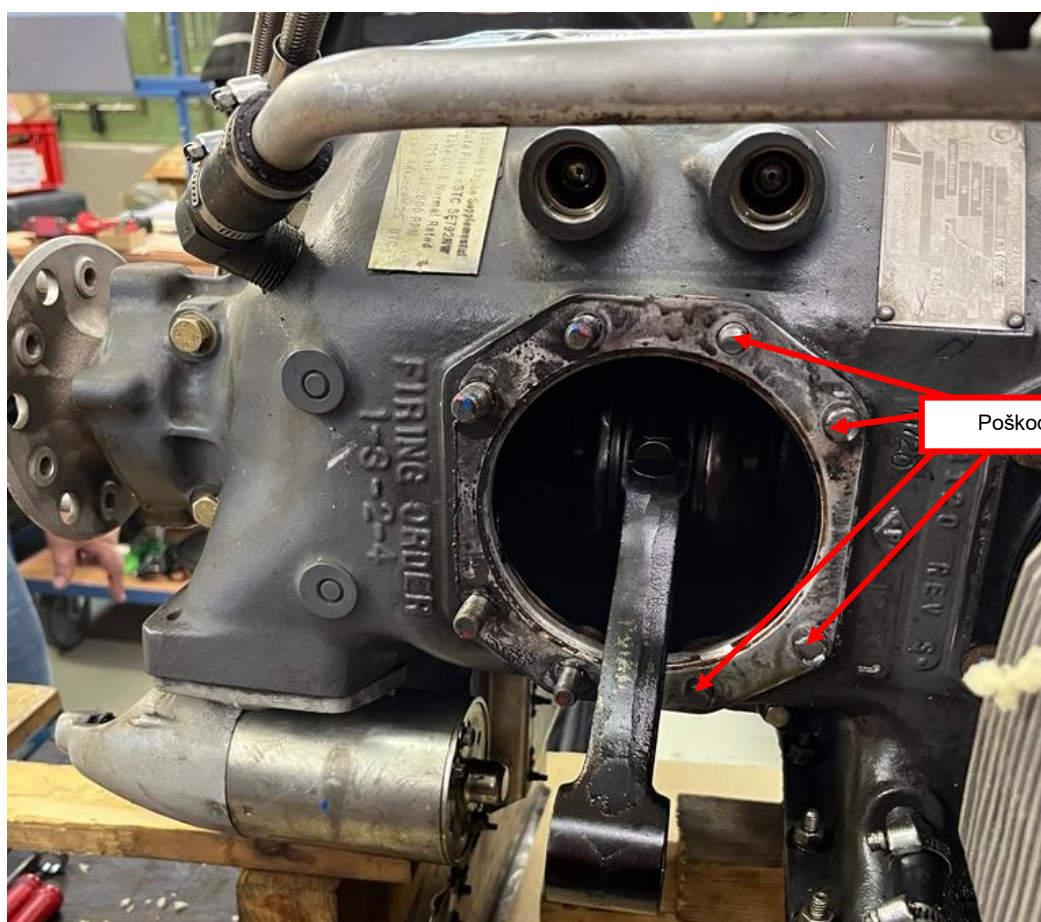
Pracovníci spoločnosti Flugmotoren Dachsel GmbH vykonali postupnú rozobierku pohonnej jednotky so zameraním sa na uchytenie valca č.2 k bloku, kde prišlo k deštrukcii materiálu spojovacích svorníkov. Tieto svorníky sú hlavným spojovacím uzlom valca a bloku ako aj samotných blokov motora, keďže svorníky s väčším priemerom sú priebežné. Na jednej strane sú zafixované pomocou závitú do bloku motora a na strane druhej slúžia na uchytenie valca pomocou jeho spodnej príruby k bloku. Tento spoj je istený maticami dotiahnutými predpísaným momentom v predpísanom poradí podľa MM.

- Deštrukcia dvoch priebežných svorníkov valca č.2
- Deštrukcia dvoch upevňovacích skrutiek valca č.2
- Uvoľnené všetky matice na valcoch
- Korózia spôsobená trením na vnútorných styčných plochách kľukovej skrine
- Trhliny kľukovej skrine

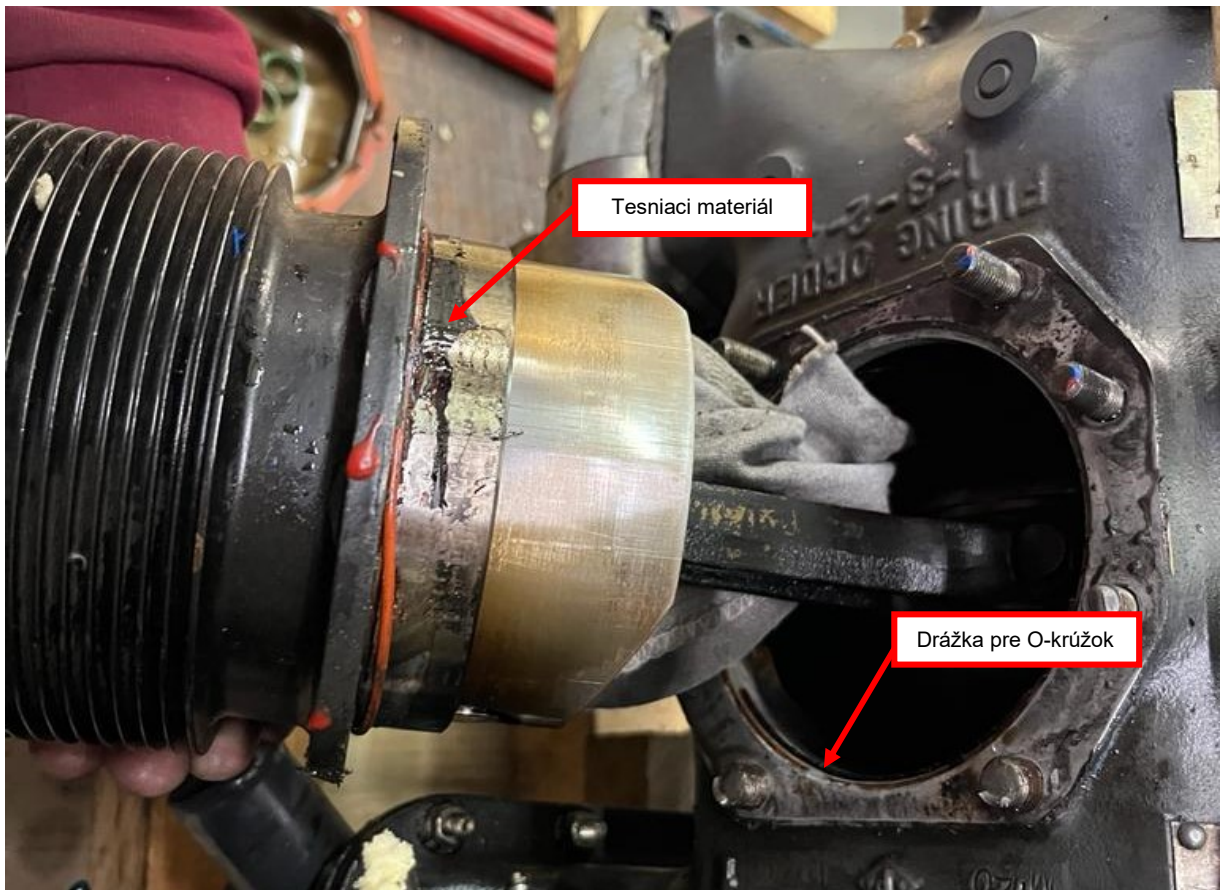
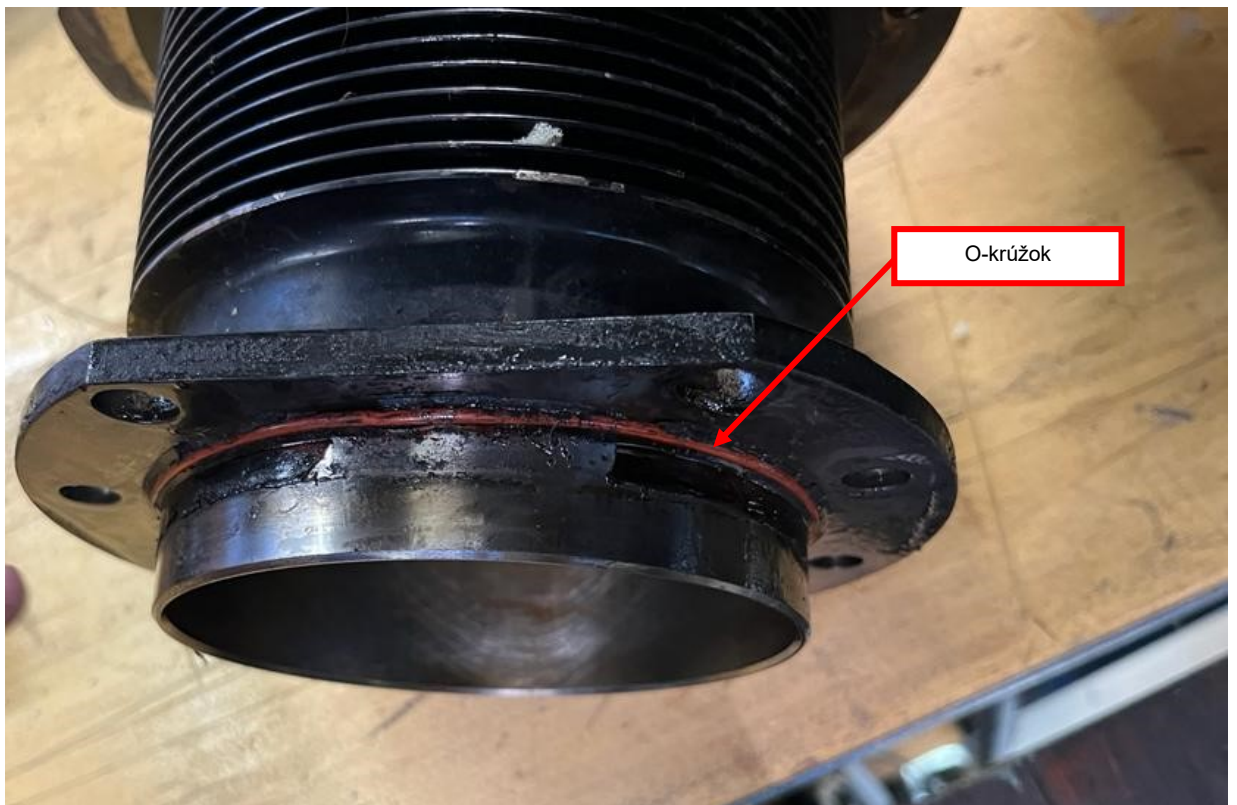
Po demontáži valca č.2 bola zistená prítomnosť neznámeho tesniaceho materiálu na styčnej ploche valca a bloku motora ako aj po obvode spodnej časti valca. Tesnosť spoja je podľa MM zaistená len použitím normovaného gumového tesnenia tzv. O-krúžku, ktorý je usadený pod prírubou valca a pri montáži zapadá do drážky v bloku motora.

Akreditovaná organizácia potvrdila prítomnosť neznámeho tesniaceho materiálu v spoji medzi valcami a blokom motora. Jeho postupná degradácia viedla k vzniku vibrácií a následnému poškodeniu motora. Počas rozobierky motora ďalej zistila:

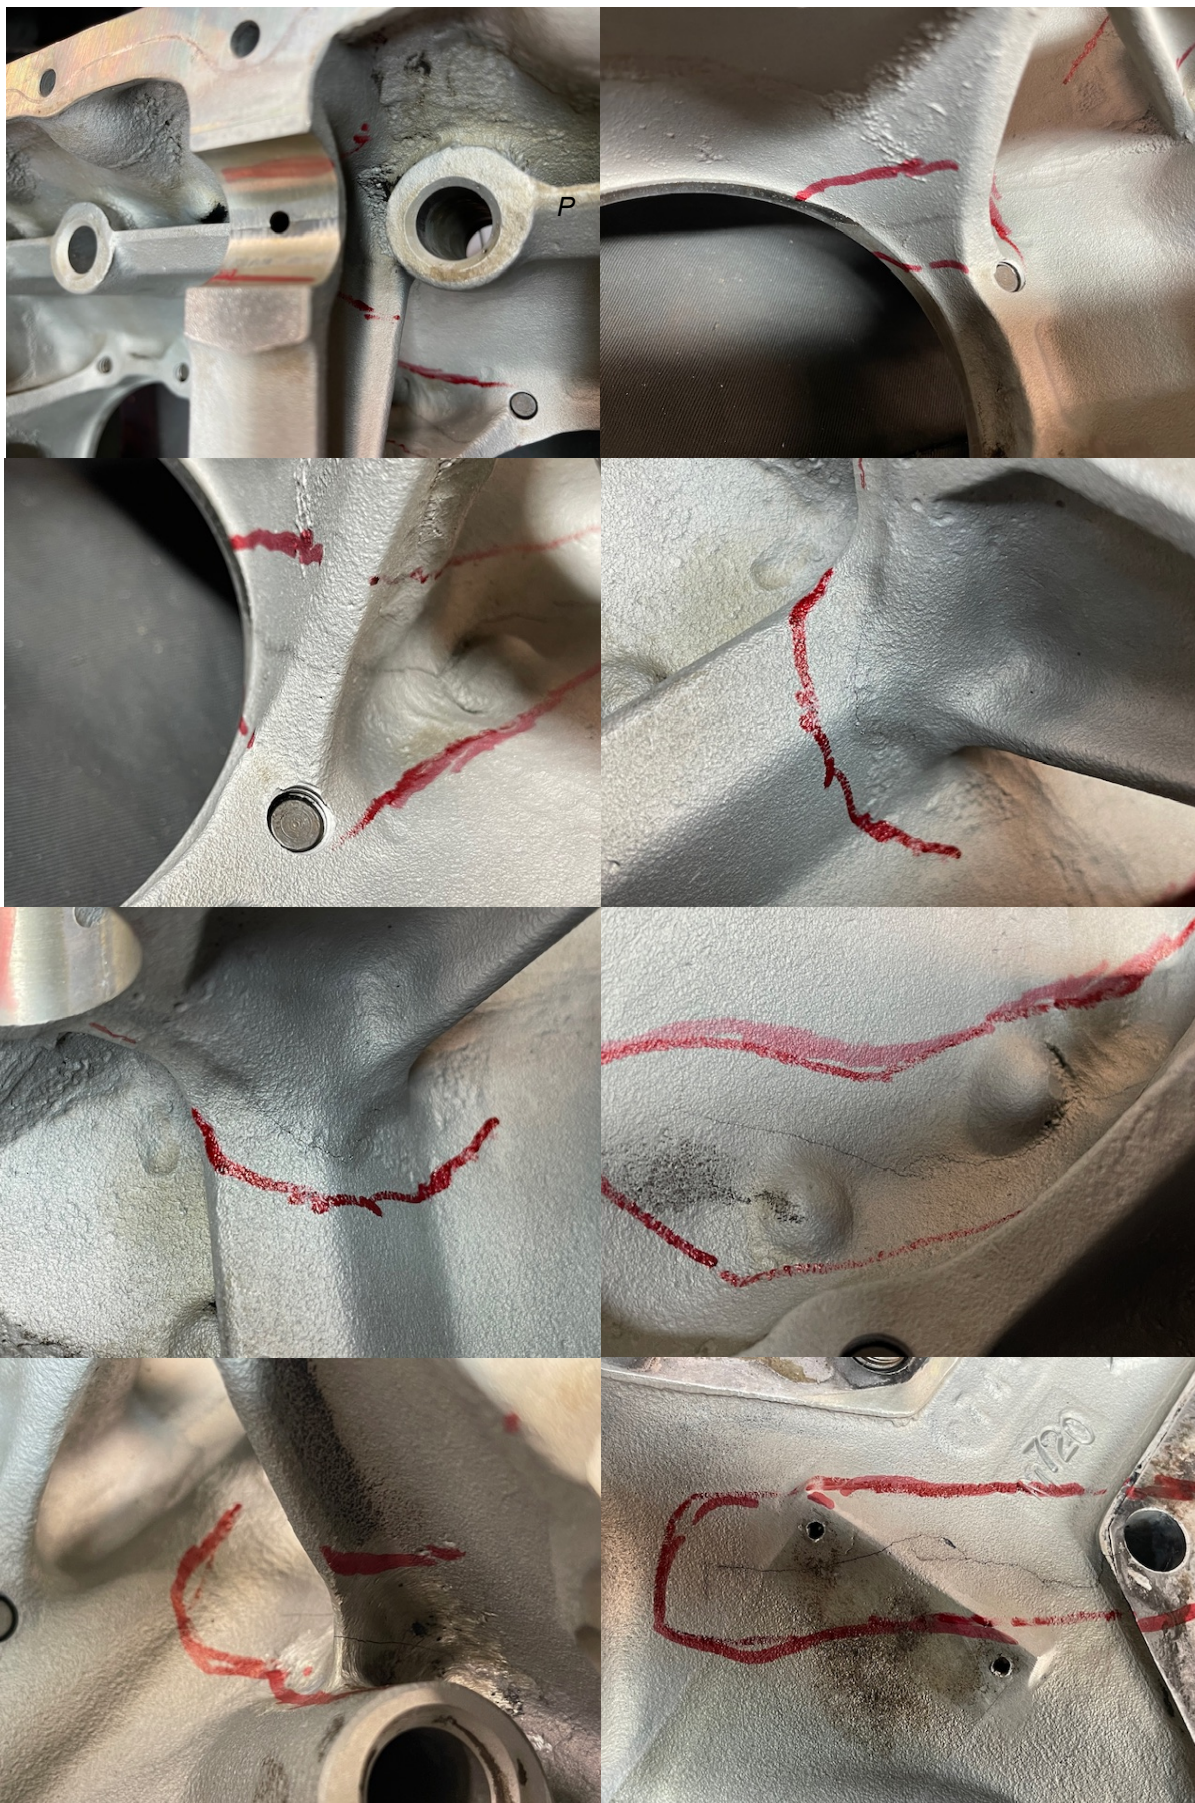
praskliny kľukovej skrine

Po vykonaní úplnej rozobierky pohonnej jednotky sa zistilo, že na kľukovej skrini sú mnohopočetné praskliny, ktorých veľkosť a počet vylučuje možnosť opravy.

Praskliny kľukovej skrine zistené počas rozobierky motora vznikli ako následok nadmerných vibrácií.

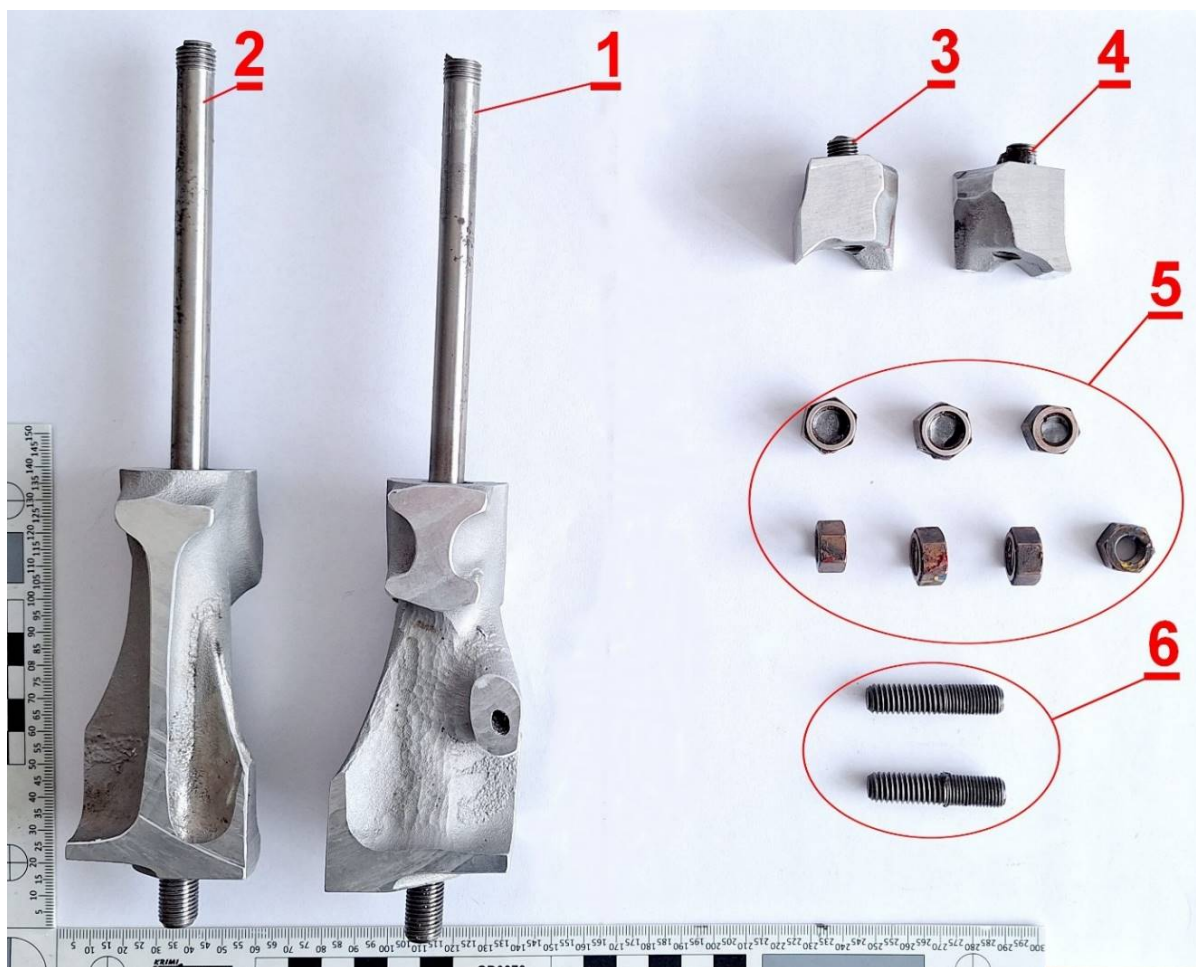
Foto č. 1 Skrutky a matice predložené na skúmanie

Podľa informácií získaných od pracovníkov Leteckého a námorného vyšetrovacieho útvaru malo dôjsť počas letu lietadla k zlomeniu 4 ks z ôsmich spojovacích skrutiek medzi blokom motora a jedným z jeho valcov.

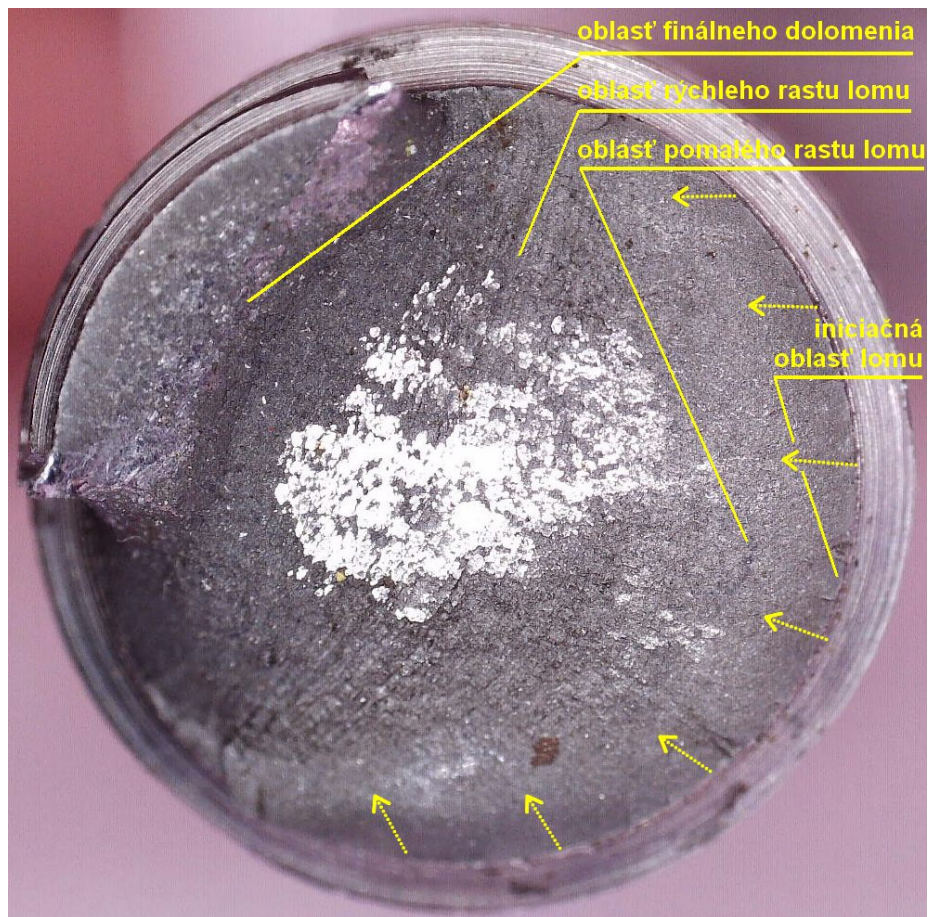
Lomy na týchto skrutkách (pozri skrutky označené na foto č.1 pozíciami 1 až 4) boli preskúmané pomocou optického aj digitálneho mikroskopu, pričom bolo zistené, že lom na skrutke č.1 bol únavovým lomom s viditeľne odlíšiteľnou iniciačnou oblasťou, ďalej oblasťou úvodného pomalého rastu lomu (s prakticky nerozlíšiteľnými postupovými pásmi lomu pomocou optického mikroskopu), ďalej oblasťou rýchleho rastu lomu (s dobre viditeľnými oddelenými postupovými pásmi) aj s dobre odlíšiteľnou oblasťou finálneho dolomenia materiálu (pozri foto č. 2).

Foto č. 2 Únavový lom na spojovacej skrutke č.1

Lom na skrutke č.1 mal viditeľne najširšiu oblasť pomalého rastu lomu, v porovnaní s lomami na skrutkách č.2 až 4 (porovnaj foto č. 2 s foto č. 3 až 5), t.j. v danom prípade bola ako prvá únavovým lomom poškodzovaná práve skrutka č. 1. Mikroskopickým skúmaním nebola v iniciačnej oblasti tohto lomu zistená žiadna viditeľná výrobná chyba materiálu, ani technologická chyba pri vyhotovení závitů a pod.

Skrutky boli poškodené únavovými lomami. Najpravdepodobnejšou príčinou poškodenia prvej skrutky únavovým lomom bolo jej nekorektné namáhanie v dôsledku nedovoleného

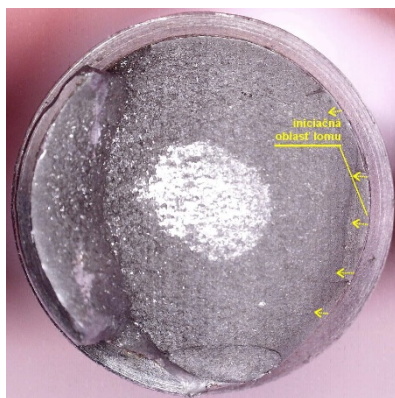
Foto č.3 Lom na skrutke č.2

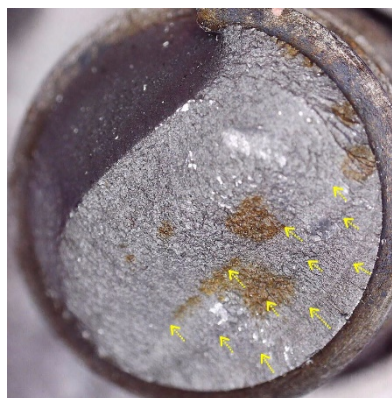
Foto č.4 Lom na skrutke č.3

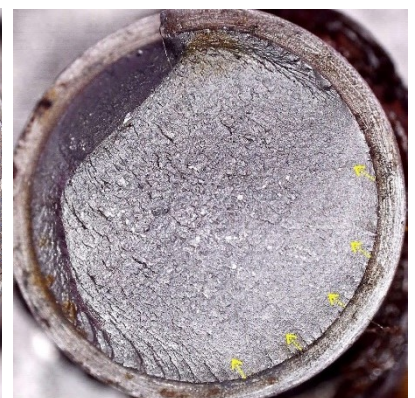
Foto č.5 Lom na skrutke č.4

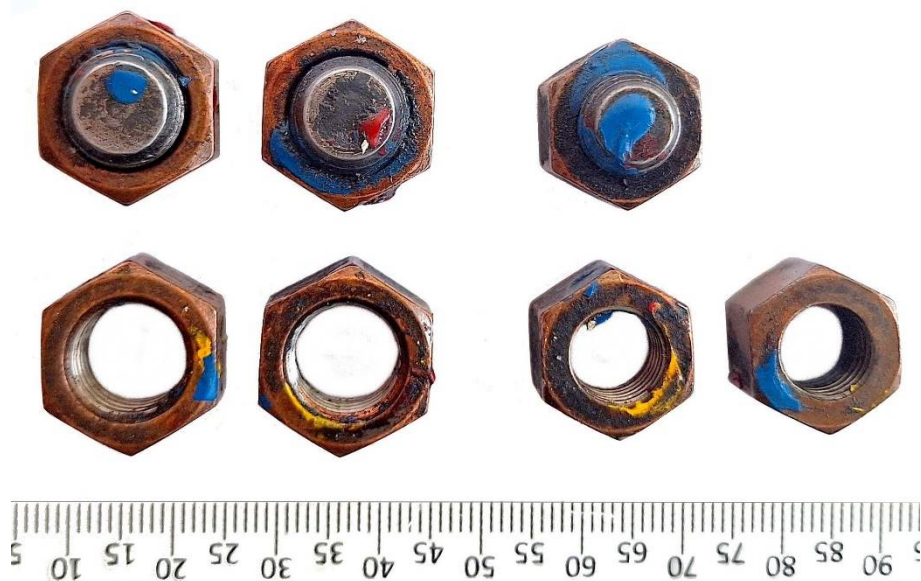
Na predložených maticiach boli nájdené zvyšky materiálov modrej, žltej a červenej farby (foto č.6), pričom materiál červenej farby mal výrazne väčšiu hrúbku než zvyšné dva (foto č. 6 a 7).

Foto č.6 Horné strany matíc z poškodeného montážneho spoja valca s blokom motora

Vykonanými analýzami bolo zistené, že v prípade materiálov modrej a žltej farby ide o náterové hmoty na báze alkydov a v prípade materiálu červenej farby ide o materiál na báze polyuretánu. S najväčšou pravdepodobnosťou ide o tesniaci materiál na báze polyuretánu.

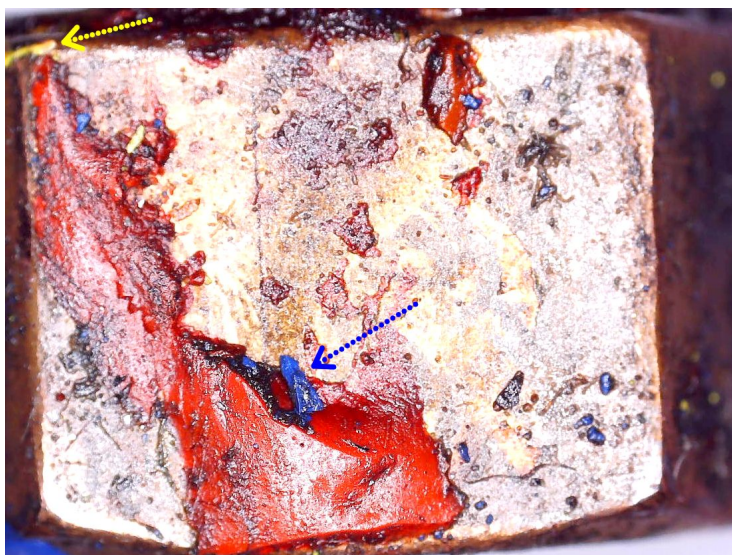
Foto č. 7 Zvyšky materiálov červenej modrej a žltej farby na jednej z predložených matíc

Červený materiál sa morfológicky odlišoval od žltého a modrého materiálu. Mal odlišnú hrúbku a inú štruktúru povrchu.

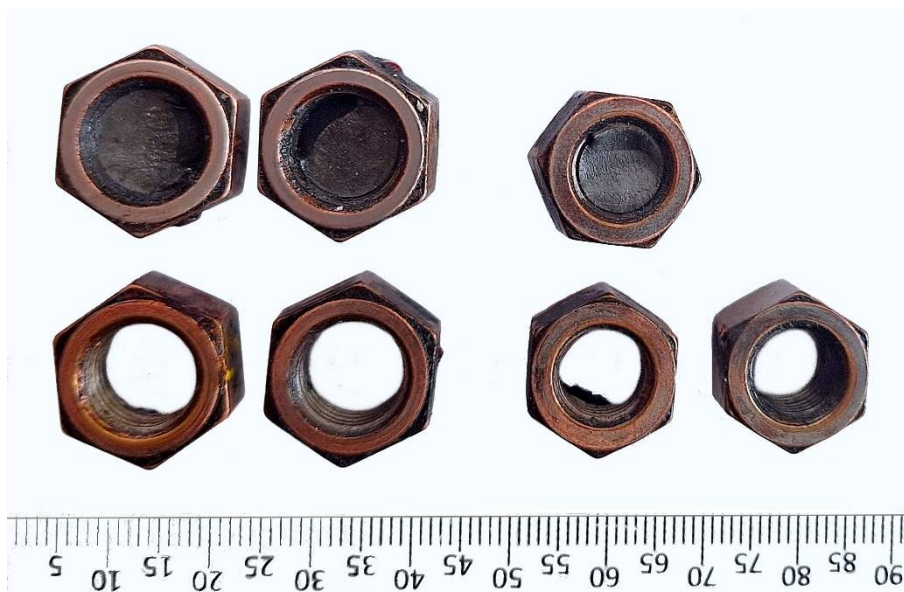
Z druhej strany matíc, na ich kontaktných, resp. prítlačných ploškách neboli zistené žiadne zvyšky vyššie uvedených materiálov, resp. náterových hmôt (foto č. 8).

Foto č. 8 Spodné kontaktné/prítlačné plošky matíc

Vzhľadom na to, že uvedené farebné materiály sa nachádzali len v hornej časti a na bokoch matíc možno konštatovať, že v týchto závitových spojoch len uľahčovali, resp. urýchlňovali vizuálnu kontrolu kvality spojov (kontrolu, že nedošlo k pootočeniu/uvoľneniu niektorej z matíc spoja valca s blokom motora).

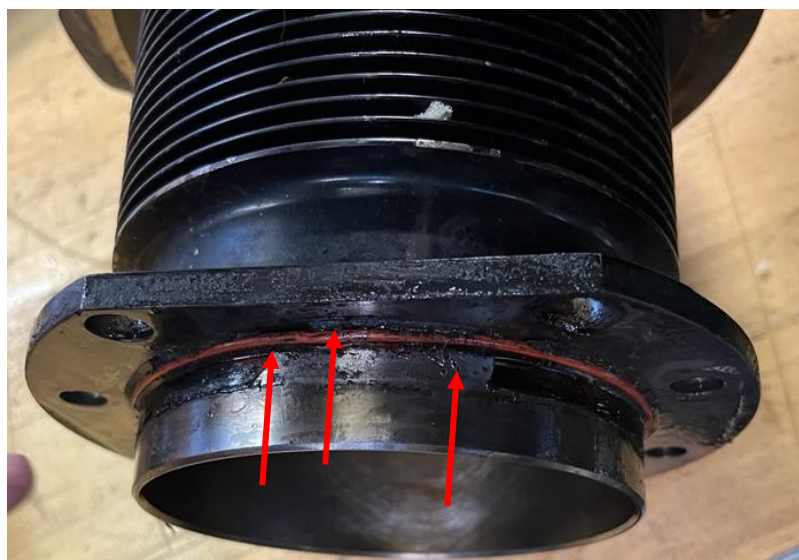
Na predložených snímkach z demontáže valca z bloku motora bolo vidieť, že v tomto spoji bol okrem predpísaného tesnenia použitý aj neznámy tesniaci materiál (foto č. 9).

Foto č. 9 Tesniaci materiál použitý okolo tesniaceho krúžka v spoji medzi uvoľneným valcom a blokom motora

V danom prípade, na základe preukázanej a výrobcom zakázanej prítomnosti neznámeho tesniaceho materiálu v spoji medzi valcom a blokom motora, sa ako najpravdepodobnejšia príčina poškodení predložených spojovacích skrutiek javí príčina b), teda nedovolené použitie prídavného tesniaceho materiálu v spoji, jeho následná degradácia pri prevádzke motora a s tým spojené nekorektné namáhanie skrutiek a zníženie ich medze únavy. Týka sa to najmä skrutky, ktorá sa poškodila ako prvá. Následné poškodzovanie susedných skrutiek bolo urýchlené aj z dôvodu ich čiastočného preťaženia, nakoľko museli prevziať aj pôvodné prevádzkové zaťaženie už poškodenej skrutky.

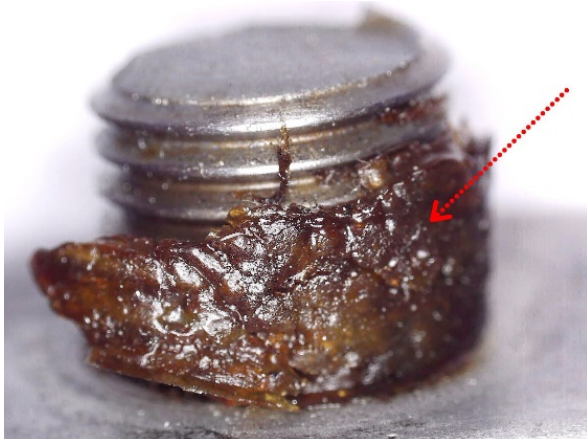
V blízkosti lomu na spojovacej skrutke č. 4 (foto č. 1) sa na závite skrutky nachádzal tmavý stuhnutý materiál (foto č. 10). Jeho analýzou, metódou infračervenej spektroskopie s Fourierovou transformáciou (FTIR) technikou ATR bolo zistené, že ide o bližšie nešpecifikovanú vazelínu. (Teda nešlo o degradované zvyšky tesniaceho materiálu použitého v spoji medzi valcom a blokom motora.

Foto č. 10 tmavý tuhý materiál v blízkosti lomu na skrutke č. 4
