Z Á V E R E Ć N Á S P R Á V A

o bezpečnostnom vyšetovaní vážneho incidentu

typ: **Piper PA-34-220T (Seneca IV)**

poznávacia značka: **OE-FST**

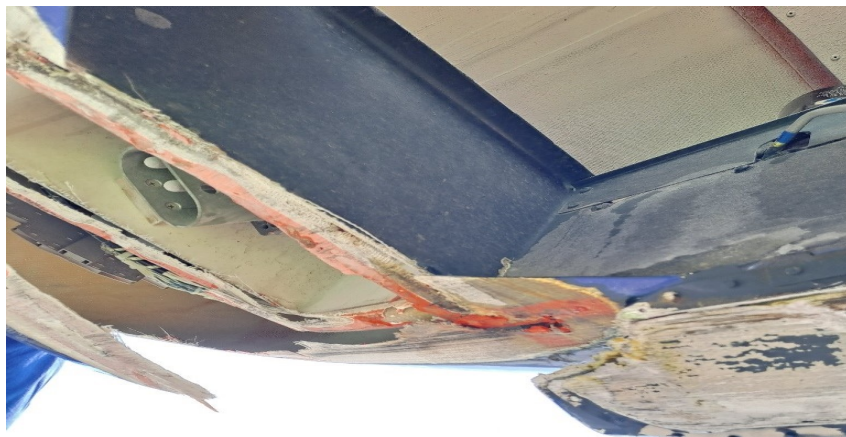
BVK na mieste incidentu vykonala obhliadku lietadla pri ktorej zistila poškodenie prednej spodnej časti laminátového poťahu a všetkých vrťuľových listov lietadla.

predná spodná časť trupu

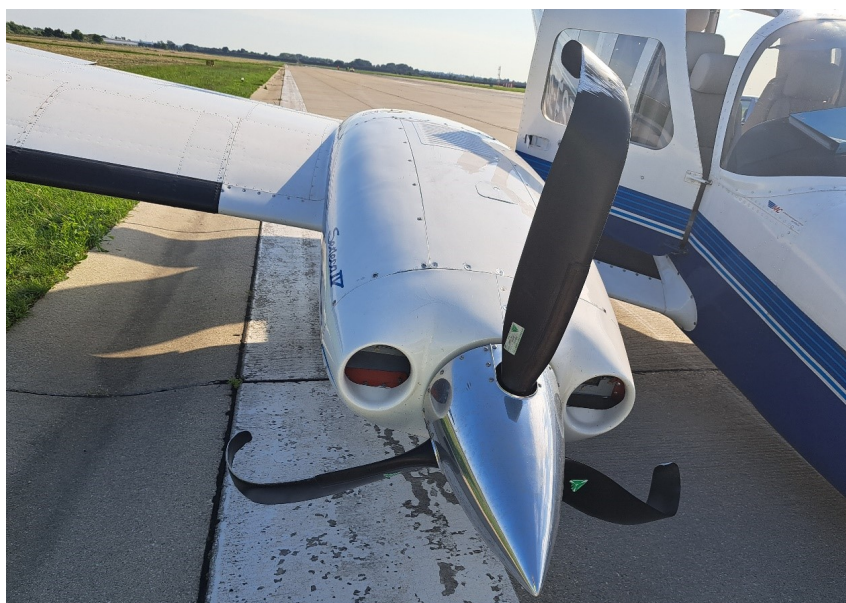
pohľad na vrťuľové listy- pravá pohonná jednotka

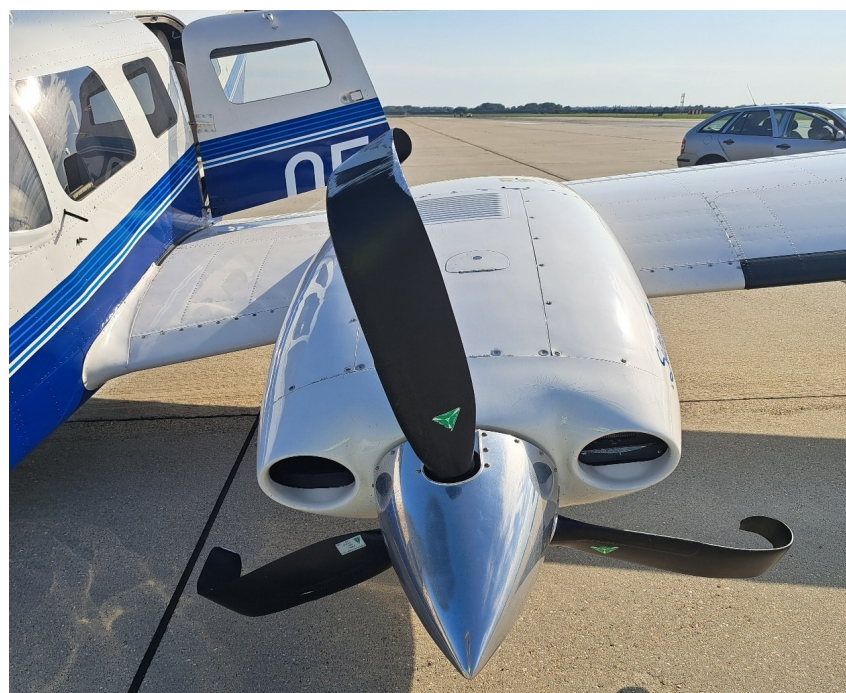
pohľad na vrťuľové listy- ľavá pohonná jednotka

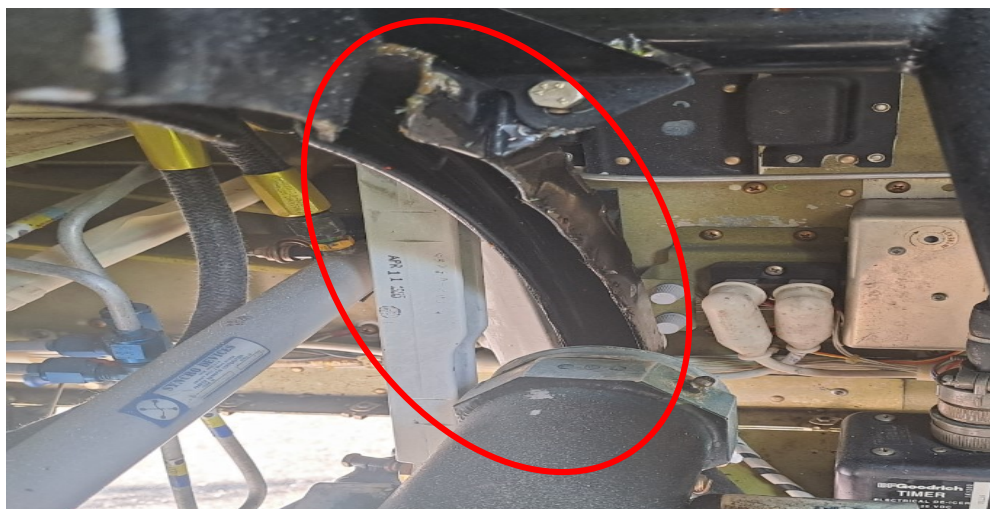
- po nadvihnutí prednej časti lietadla a pripojení zdroja elektrickej energie a po aktivovaní hydraulického čerpadla prišlo k zaisteniu hlavných podvozkových nôh, čo vedie k záveru, že počas incidentu neboli tieto zaistené, aj keď podľa výpovede PIC svetelná signalizácia poukazovala na otvorený a zaistený podvozok. Táto situácia mohla nastať vzhľadom na umiestnenie mikro vypínačov, ktoré v tejto polohe podvozku môžu už byť v zopnutej polohe.
- predná podvozková noha bola po nadvihnutí vysunutá čiastočne, jej úplnému vysunutiu zabraňovala poškodená vodiaca koľajnica, po jej demontáži prišlo k úplnému vysunutiu a zaisteniu.

vodiaca lišta prednej podvozkovej nohy

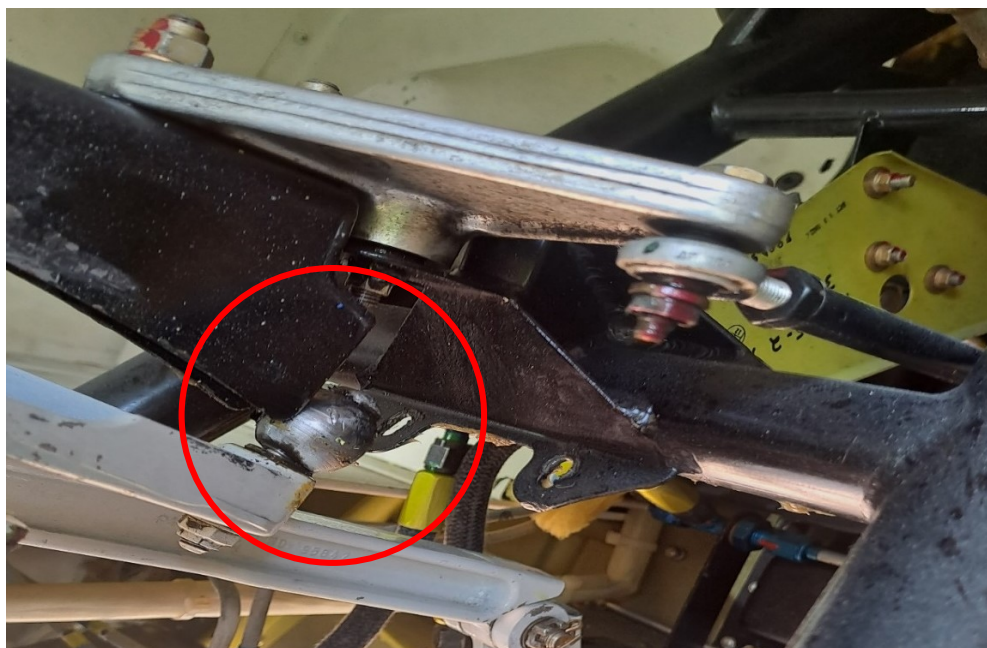
čap uchytienia vodiacej guľičky prednej podvozovej nohy

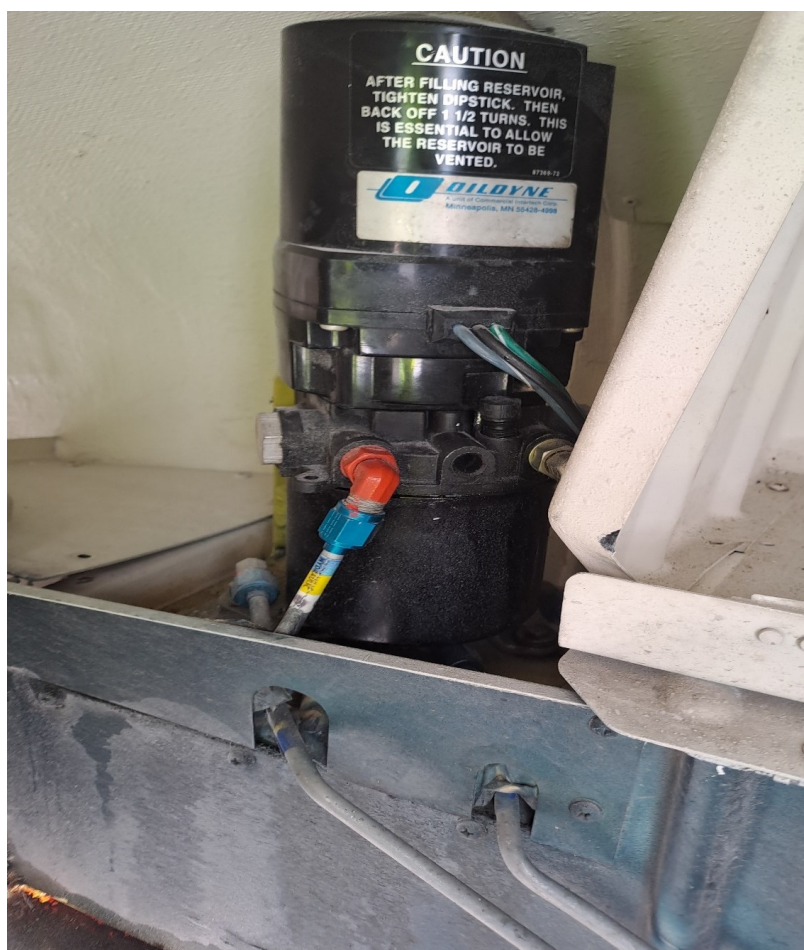
- vizuálnou kontrolou stavu hydraulického čerpadla a množstva hydraulickej kvapaliny v integrovanej nádrži zistila, že hladina hydraulického oleja bola podľa rysky pod predpísanou hodnotou minimálneho množstva hydraulickej kvapaliny, že hadice a komponenty distribúcie hydraulickej kvapaliny od čerpadla neboli dotykcom prednej časti o RWY22 mechanicky poškodené. Hydraulická kvapalina sa nachádzala v priestore pod čerpadlom, ktorá unikla po poškodení poťahu lietadla pri dotyku prednej časti s povrchom RWY22.

pohľad na hydraulické čerpadlo

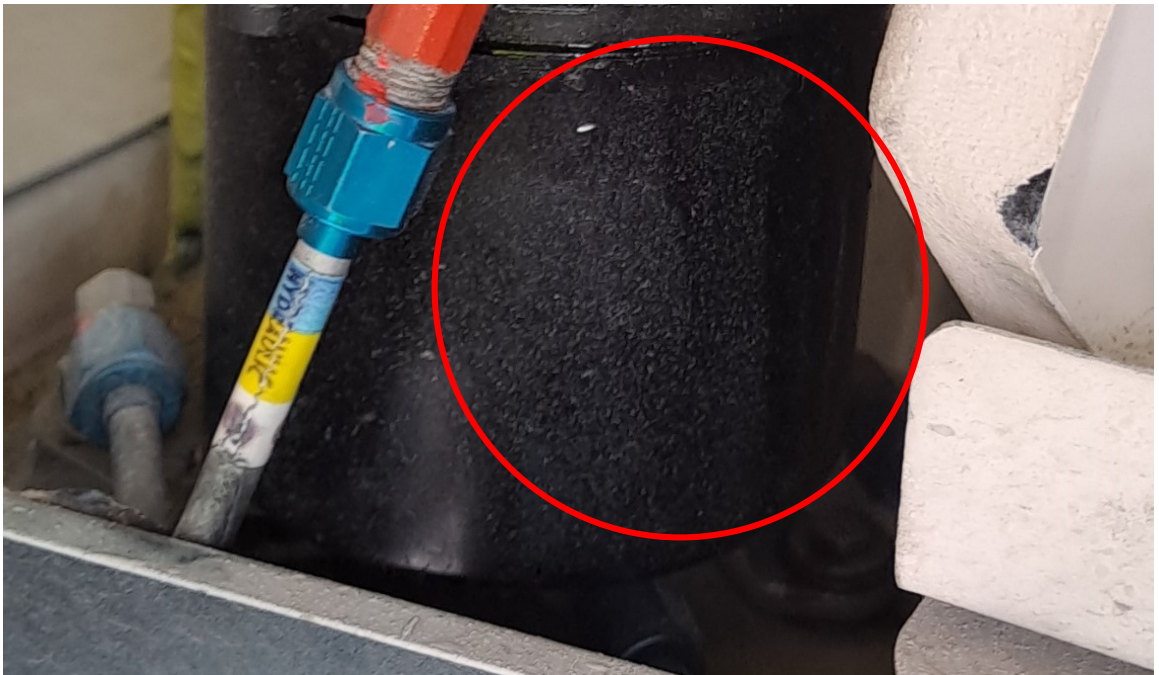
integrovaná nádrž hydraulického čerpadla (únik hydraulickej kvapaliny)

bol kolaps prednej podvozkovej nohy z dôvodu neuzamknutia podvozku pri vysunutej polohe pravdepodobne zapríčinenou zavzdušňovaním hydraulického systému, spôsobeným nedostatočným množstvom hydraulickej kvapaliny v integrálnej nádrži z dôvodu netesnosti medzi integrálnou nádržou a hydraulickým čerpadlom.

Počas prevádzky lietadla dochádzalo k únikom hydraulickej kvapaliny v priestore spojenia integrálnej nádrže a telesa čerpadla zo strany od konštrukcie lietadla.

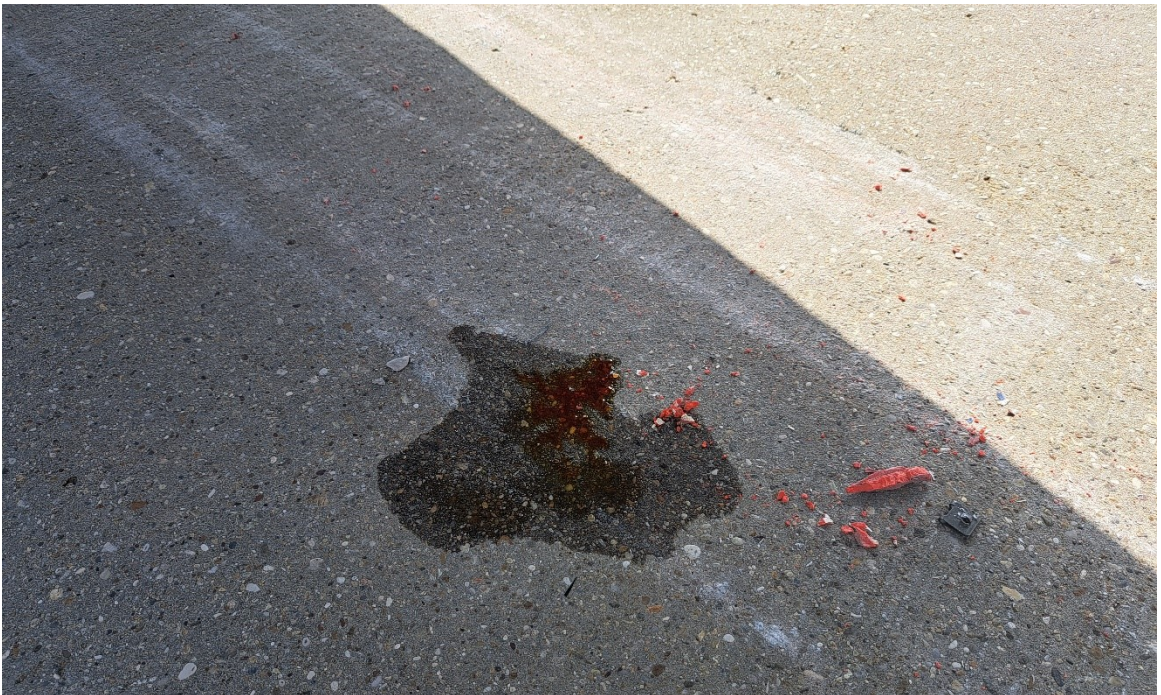
uniknutá hydraulická kvapalina na RWY
