# **Z Á V E R E Ć N Á S P R Á V A**

## **o bezpečnostnom vyšetovaní leteckej nehody**

typ: **Zlín 226MS**

poznávacia značka **OM-MPY**

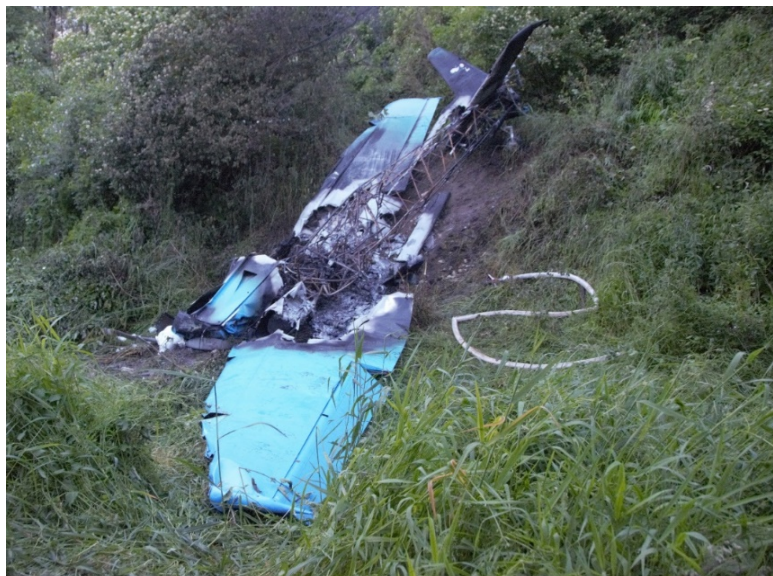
Po jeho dopade prišlo k požiaru. Motorová časť, kabína lietadla a trup boli až po chvostové plochy zhorené. Krídla boli postihnuté požiarom v mieste pripojenia k trupu. Vyhorené trosky lietadla ostali v celku.

*Konečná poloha lietadla po dopade*

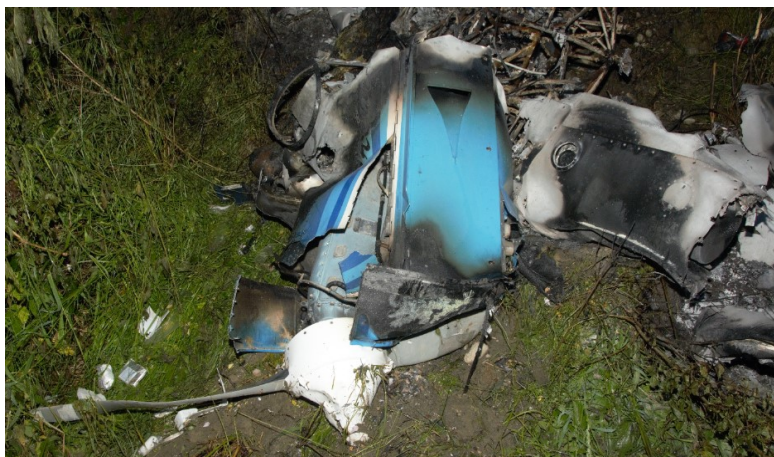
*Detail na vrtuľovú jednotku*

- vrtuľová jednotka bola čiastočne odtrhnutá od pohonnej jednotky,
- jeden list vrtule je mierne ohnutý, druhý list bol zdeformovaný a ohnutý smerom k pohonnej jednotke,
- mierne ohnutý list vrtule vykazuje mierne poškodenia, nábežné hrany sú bez zásekov, stav druhého listu nesie známky poškodenia pri dopade lietadla čomu nasvedčuje jeho ohnutie smerom pod pohonnú jednotku a čiastočné poškodenia na nábežnej hrane,

Vzhľadom na stav a poškodenie listov vrtuľovej jednotky BVK skonštatovala, že v čase dopadu lietadla pohonná jednotka nepracovala respektíve nebola vo výkone.

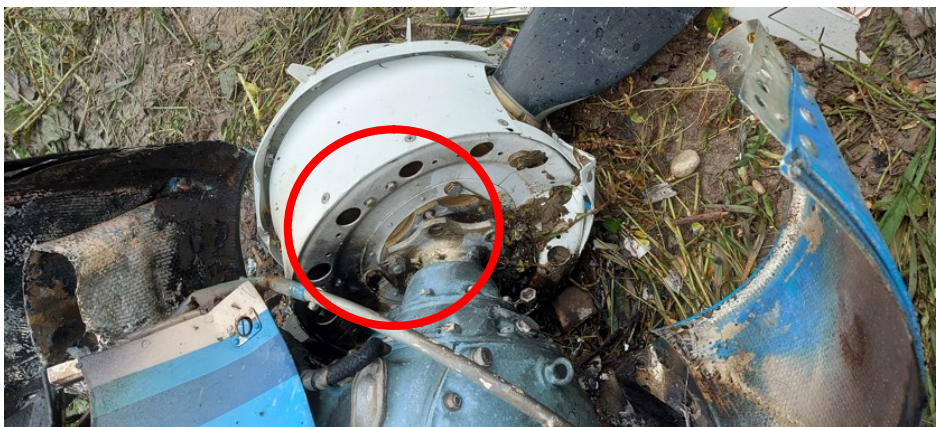
*Detail na prírubu spoja vrtule s motorom- vrtuľa čiastočne oddelená*

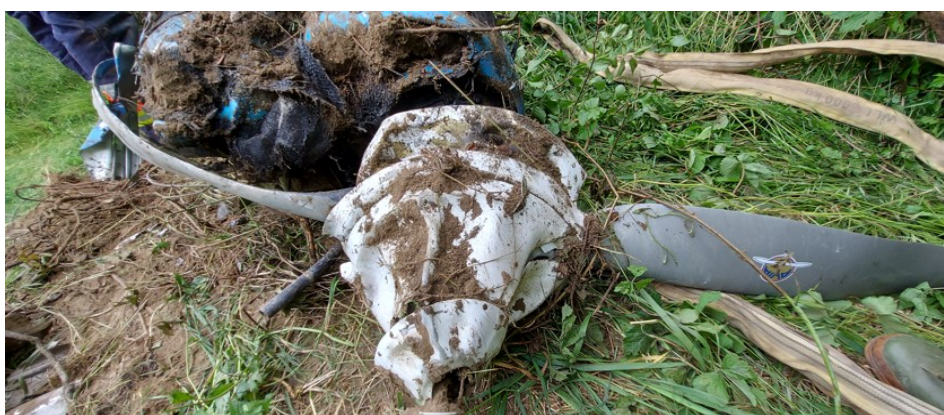
*Detail na vrtuľové listy*

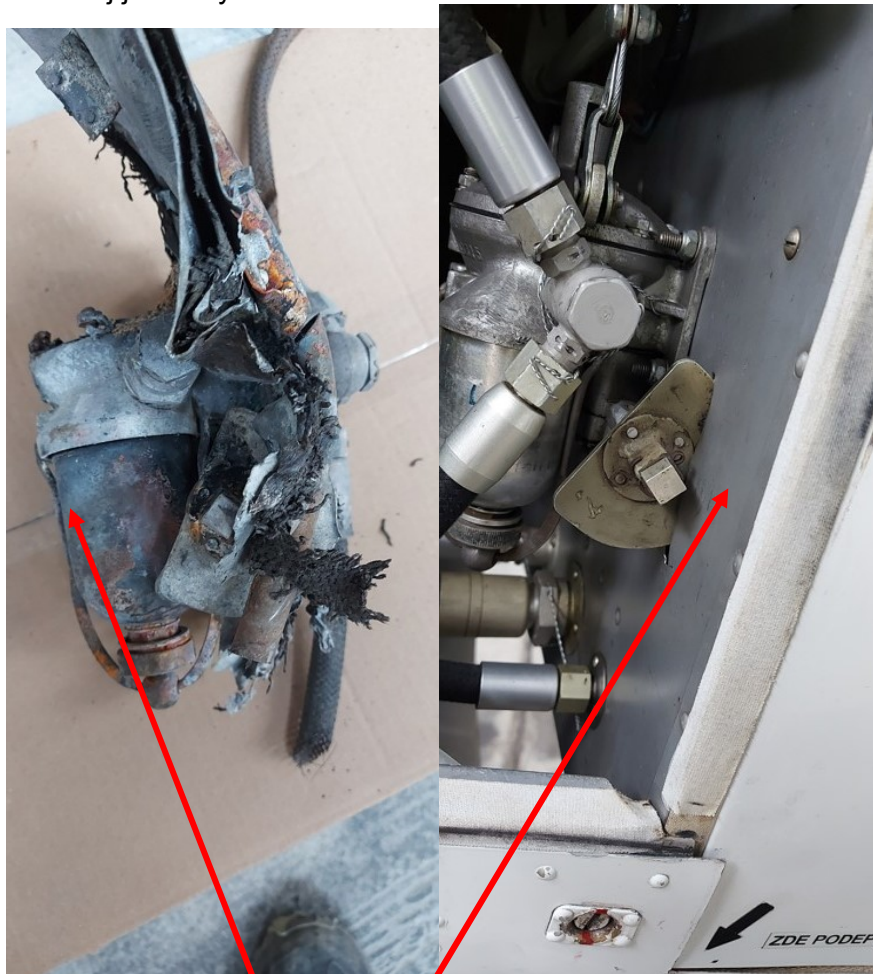
Poloha palivového ventilu „NÁDRŽ ZÁSOBNÍHO PALIVA“- krajná predná poloha páky ovládania v kabíne pilota, palivo je distribuované samospádom do pohonnej jednotky v núdzových prípadoch (nefunkčnosť palivového čerpadla). V takomto prípade spádová nádrž nie je doplňovaná cez čerpadlo paliva, a po jej vyčerpaní v prípade že si pilot včas neuvedomí kritický stav a neprepne palivový ventil do polohy „HLAVNÍ NÁDRŽ“, čo umožní distribúciu paliva normálnym spôsobom a opätovné naplnenie spádovej nádrže, dochádza k vysadeniu pohonnej jednotky.

**Hlavný palivový ventil sa nachádzal v polohe „Spádová nádrž“- daná poloha umožňuje zásobovanie pohonnej jednotky palivom na obmedzený čas- približne 5 až 10 minút v závislosti od zaťaženia pohonnej jednotky.**

Príčinou leteckej nehody bola kolízia lietadla so zemou, zapríčinenou vysadením pohonnej jednotky a následnej straty ťahu, z dôvodu prerušenia dodávky paliva spôsobené vyčerpaním spádovej palivovej nádrže.

V súvislosti z nehodou lietadla Z226 MS reg. OM-MPY zo dňa 4. júna 2023 na letisku LZZI: Pilot vlečného lietadla si pred letom v súvislosti so štandardnými postupmi a letovou príručkou pred začatím vzletu musí dôsledne skontrolovať hlavne:

- nastavenie vyváženia smerového kormidla
- nastavenie vyváženia výškového kormidla
- nastavenie vztlakových klapiek pre vzlet
- **nastavenie kohúta ovládania palivových nádrží**
- preveriť dostatok množstva paliva v zvolenej používanej nádrži
- obmedzenia pre vykonávanie aerovlekov (dĺžka vlečného lana s poistkou, obsadenie vlečného lietadla vzhľadom na maximálnu vzletovú hmotnosť, maximálna hmotnosť vlečeného vetroňa, odporúčané rýchlosti pre aerovlek vzhľadom na výkony vlečeného vetroňa)

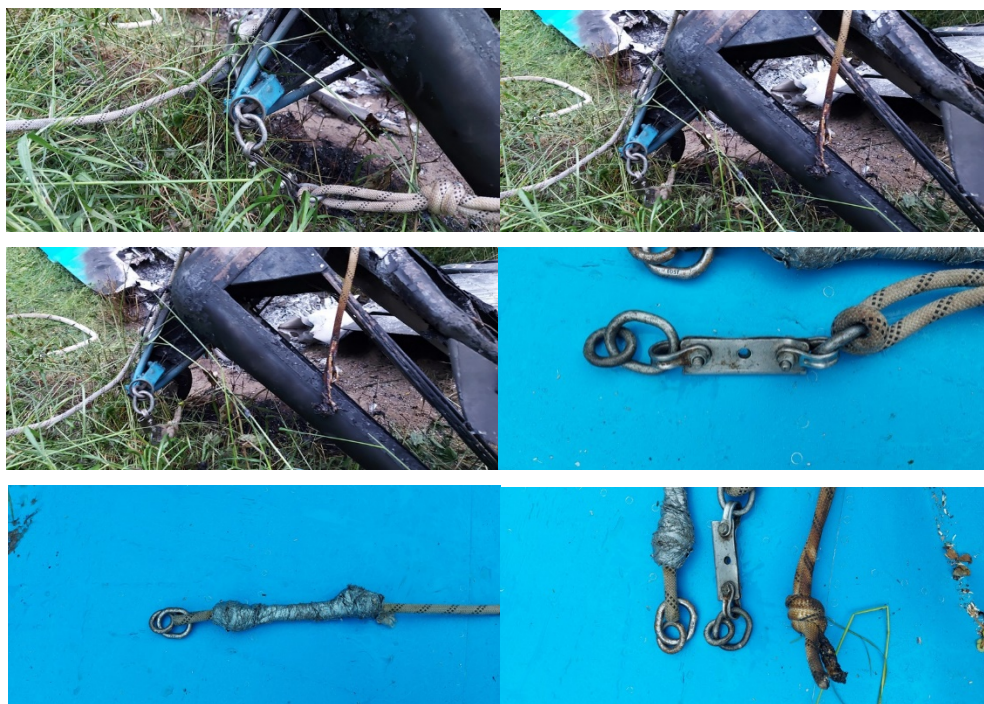
Stav vlečného lana

- vlečné lano nebolo pilotom vypnuté,
- vlečné lano bolo prevesené cez porast v mieste dopadu lietadla, lano nebolo pevne zachytené o porast takže nedošlo k zabrzdzeniu a strhnutiu lietadla zachytením vlečného lana,
- vlečné lano bolo vzhľadom na intenzitu vzniknutého požiaru po dopade lietadla na zem prehorené pred vypínačom,
- vypínacie zariadenie bolo plne funkčné bez poškodení
