# **Z Á V E R E Č N Á   S P R Á V A**

## **o bezpečnostnom vyšetrowaní leteckej nehody**

**U-TURN Infinity3M**

**OM-P752**

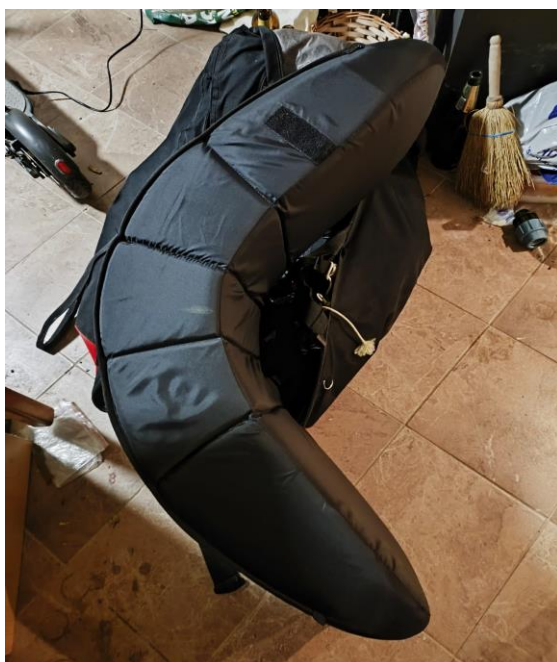
Obr. č. 1 chránič chrbta

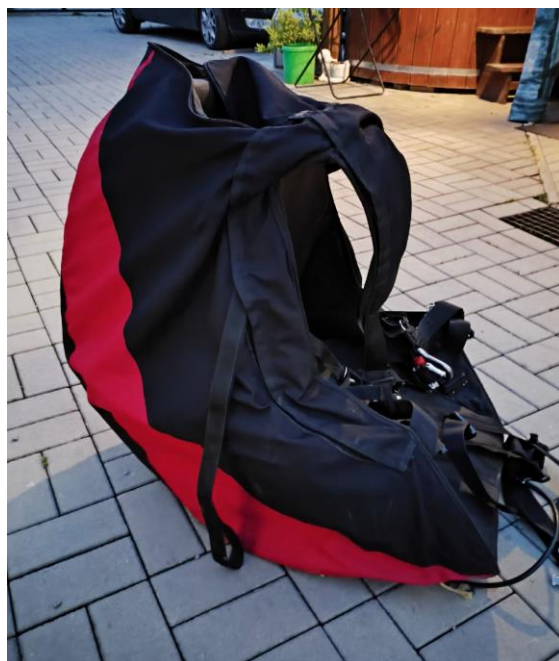
Obr. č. 2 sedací postroj AXIS

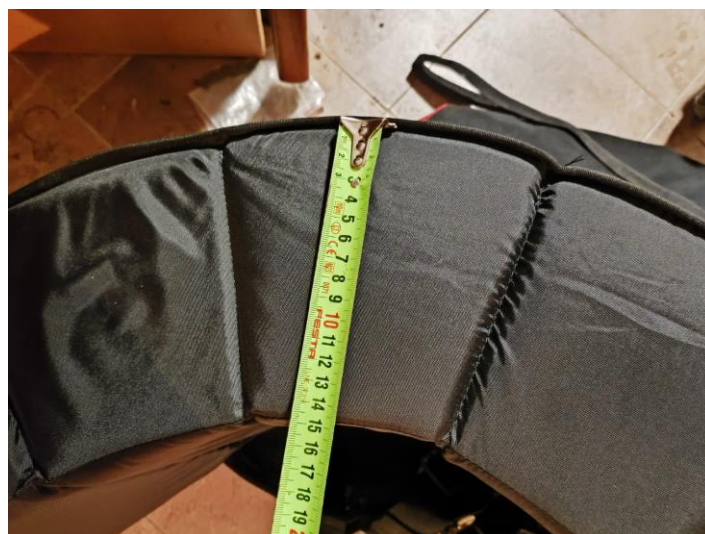
Obr. č. 3 detail chrániča chrbta

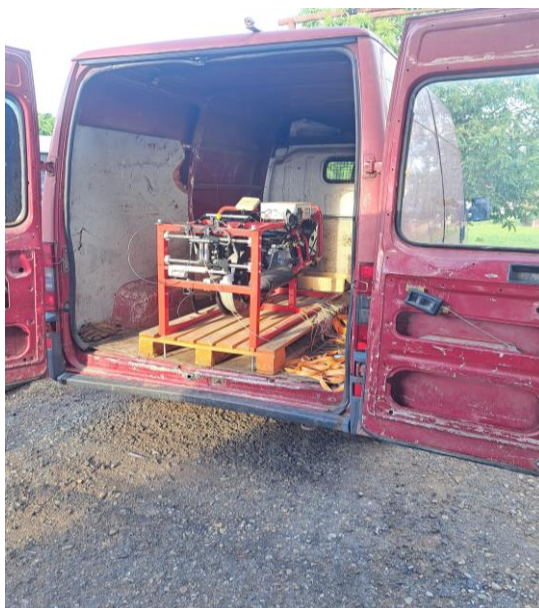
Obr. č. 4 umiestnenie vlečacieho zariadenia v dodávke

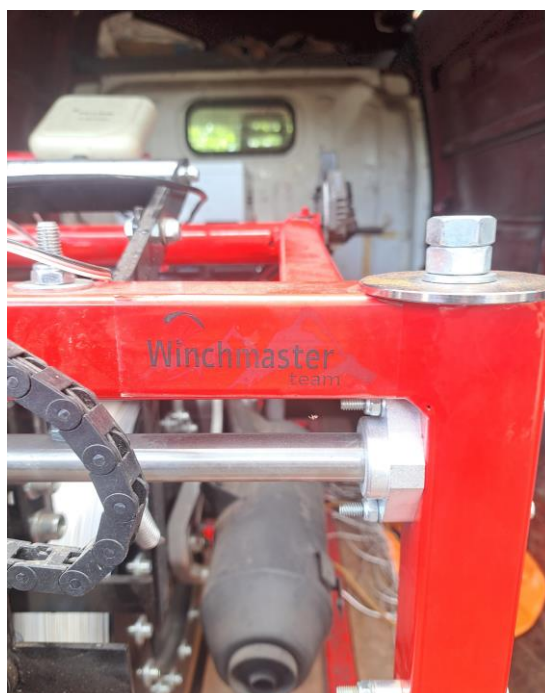
Obr. č. 5 detail na vlečacie zariadenie

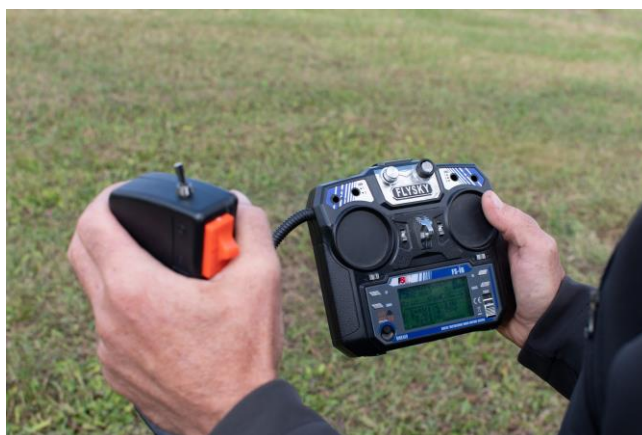
Obr. č. 6 ovládanie vlečacieho zariadenia

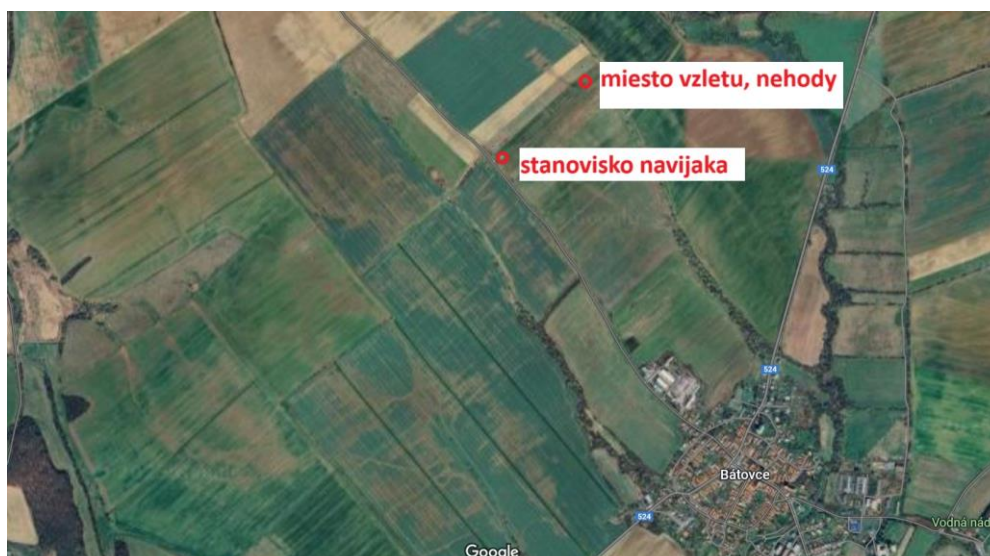
Obr. č. 7 miesto udalosti
