# ZÁVEREČNÁ SPRÁVA

## o bezpečnostnom vyšetovaní leteckej nehody

**ASW27-18E, Ventus 2CT**

**D-KEPH, D-KALK**

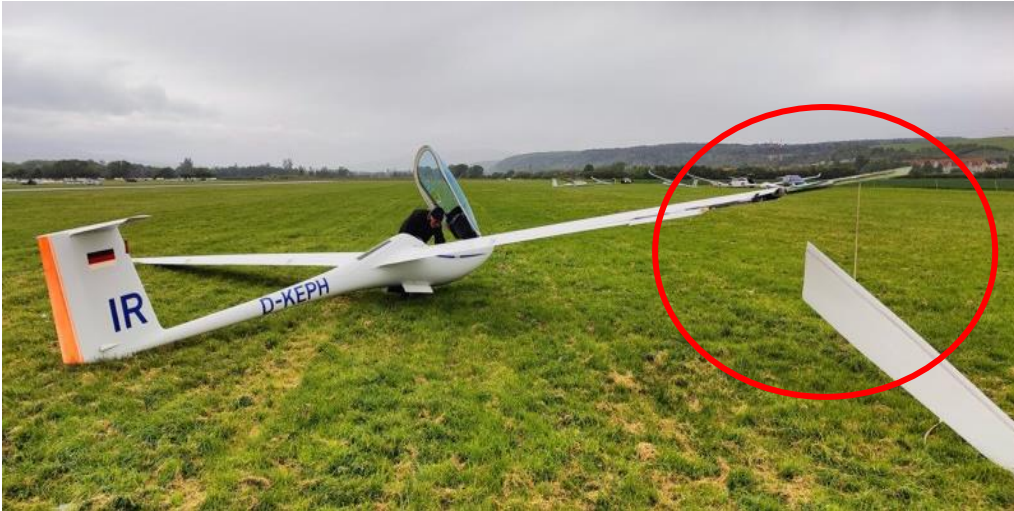
- Úplne zlomené pravé krídlo,
- Výrazná deformácia centroplánu v priestore spojenia a uloženia oboch krídiel.

Obr. č. 3 detail na odlomené krídlo

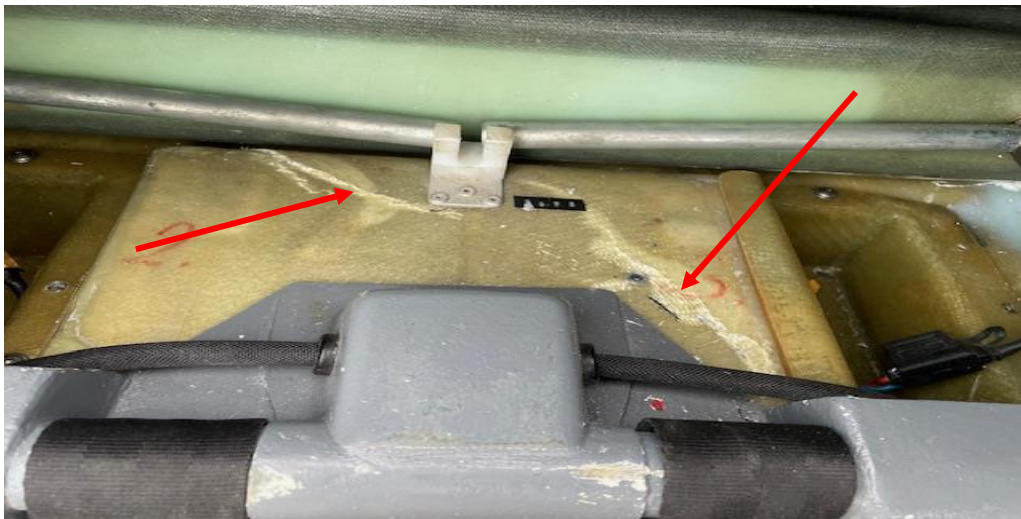
Obr. č. 4 deformácia centroplánu v mieste uchytenia krídiel

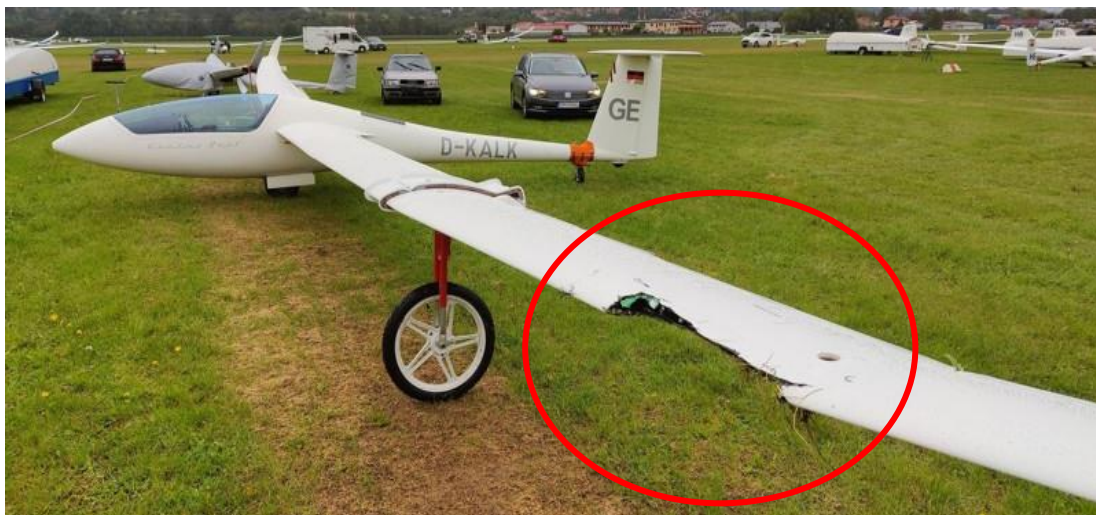
- Chýbajúca, vylomená časť nábežnej hrany ľavého krídla,
- Poškodená časť odtokovej hrany a vztlakovej klapky ľavého krídla.

Obr. č. 5 detail na poškodenú nábežnú hranu

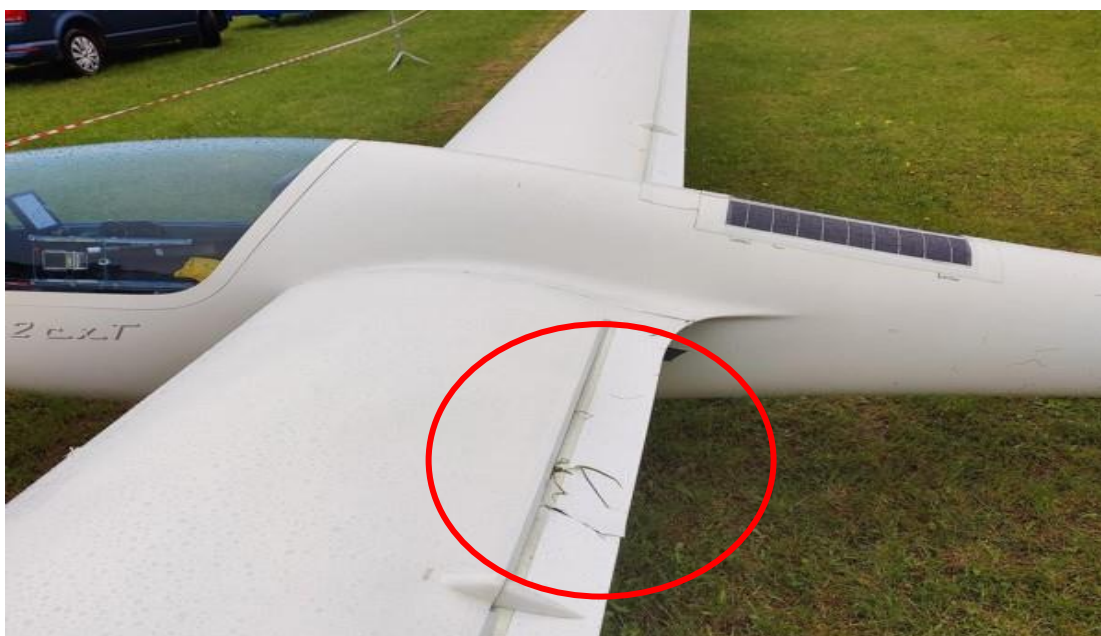
Obr. č. 6 detail na poškodenia vztlakovej klapky

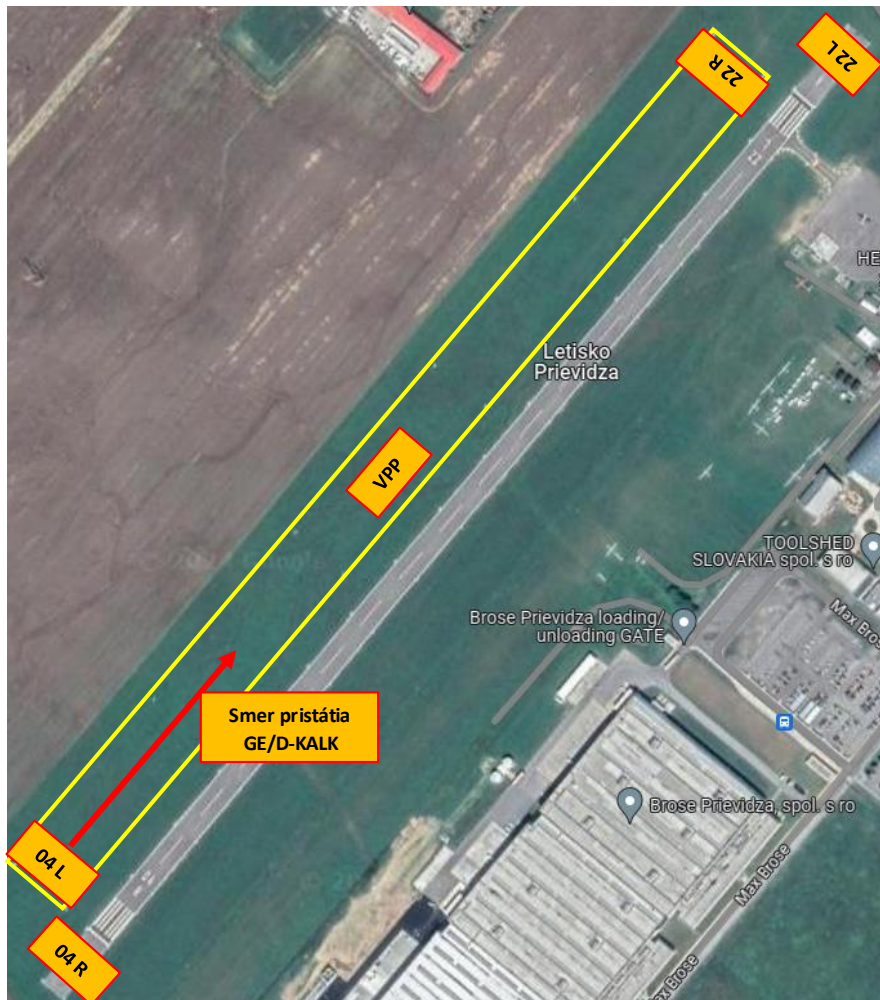
Obr. č. 7 LZPE s vyznačeným miestom a smerom pristátia
