# ZÁVEREČNÁ SPRÁVA

## o bezpečnostnom vyšetovaní leteckej nehody

vrtuľníka typu **R 44 Raven I**

poznávacej značky **OK-STR**

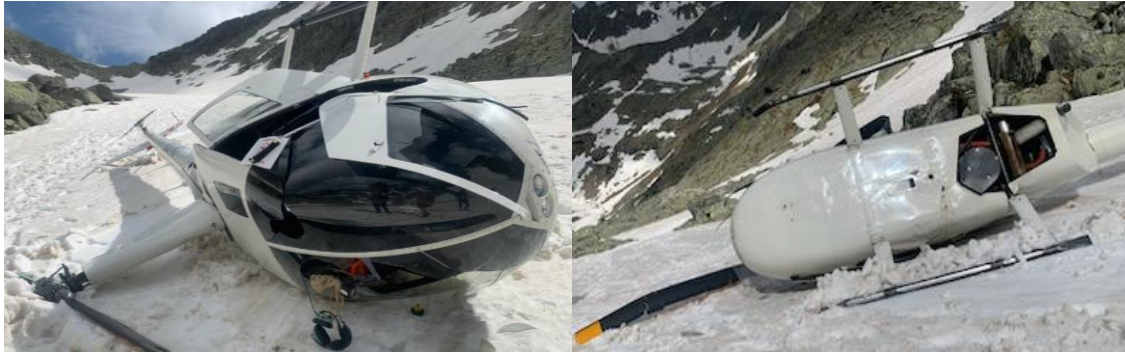
Vrtuľník bol poškodený v značnom rozsahu.

Obr. č. 1 Konečná poloha vrtuľníka po núdzovom pristáťí

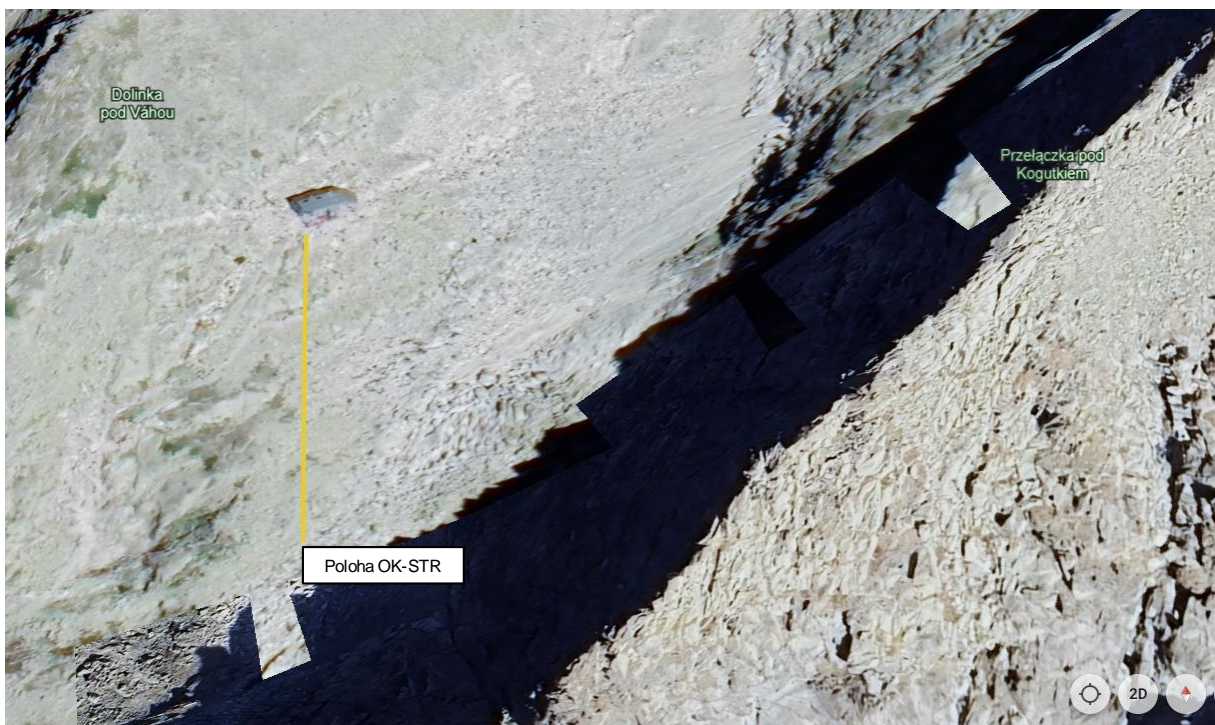
Miesto dopadu vrtuľníka je približne 150 m južne od Chaty pod Rysmi, ktorej poloha je daná: N 49° 10'28,9", E 20° 05'14,4".

Obr. č. 3 Miesto núdzového pristátia

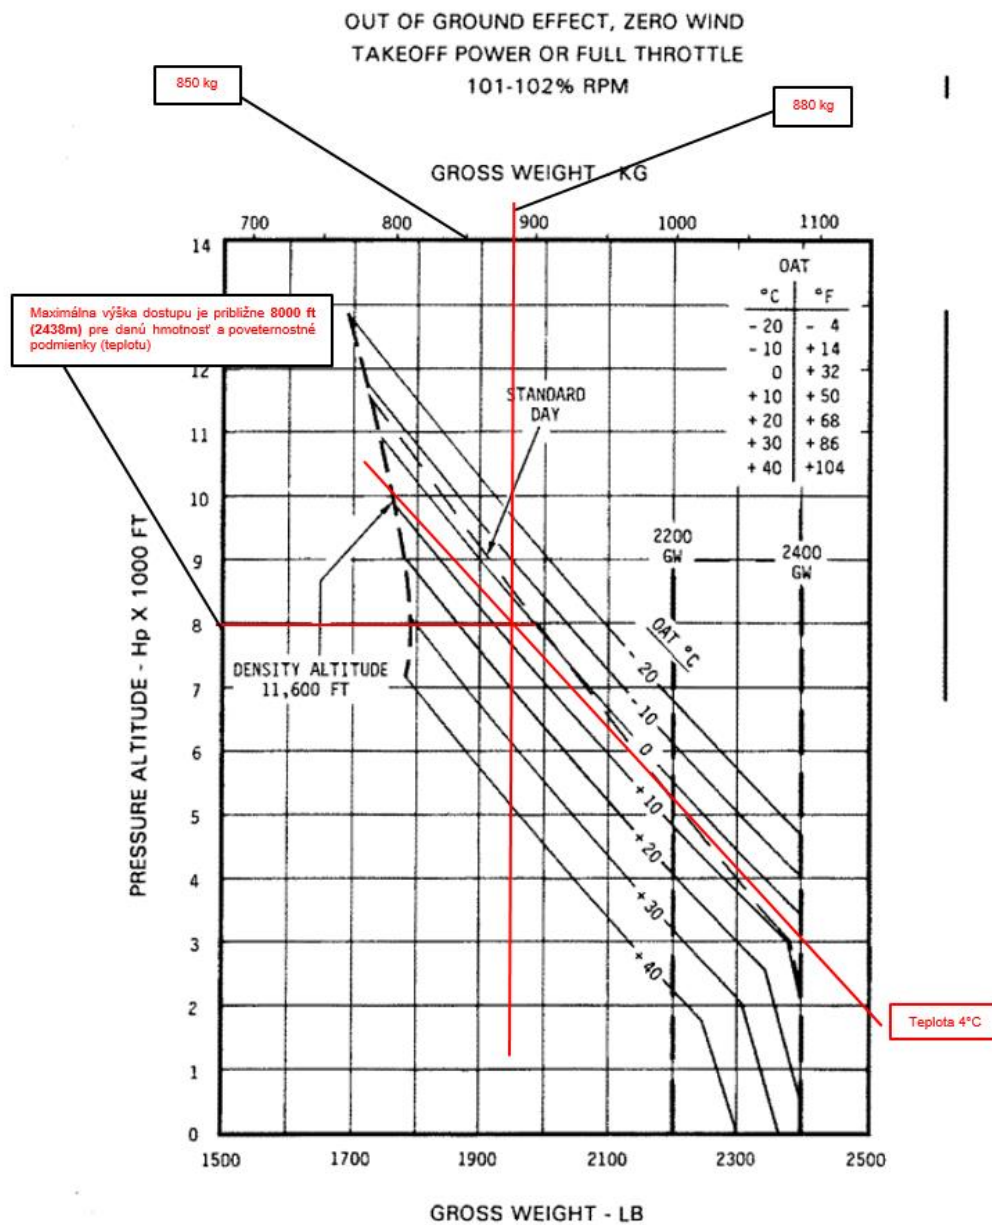
vrtníka (R44 Pilots Operating Handbook, Section 5, Performance). Prírúčka okrem iného uvádza tiež skutočnosť, že v prípade použitia plného ohrevu karburátora sa dostup znižuje až o 2400 ft (730 m). Z grafického znázornenia (graf. č.1) vyplýva, že maximálna výška, ktorú mohol vrtník v danej hmotnostnej konfigurácii dosiahnuť je okolo 8000ft (2438 m) s vypnutým ohrevom karburátora. Uvedená hodnota je len orientačná, nakoľko nezohľadňuje všetky ostatné vplyvy, ako je sila a smer vetra, vertikálne prúdenie vzduchovej hmoty, nastavenie režimu pohonnej jednotky, možné použitie ohrevu karburátora ako aj orografia terénu.

graf č.1 dostup vrtníka za ideálnych podmienok

- Pilot si pravdepodobne neuvedomil špecifiká letu nad vysokohorským terénom a nevykonal patričnú prípravu potrebnú pre lety v takýchto podmienkach.
- Na základe dostupných informácií došlo k prekročeniu výkonových parametrov vrtuľníka stanovených jeho letovou obálkou.

Pilot musí pred vykonaním letu vo väčších výškach stanoviť podľa aktuálnych podmienok maximálnu hmotnosť vrtuľníka pre predpokladanú výšku letu podľa nomogramov, ktoré sú uvedené v letovej príručke daného typu.
