ZÁVEREČNÁ SPRÁVA

o bezpečnostnom vyšetovaní leteckej nehody

vetroňa typu **G 103 Twin Astir II**
poznávacej značky **OM-0411**
dňa **23.07.2024**

Ev.č.: **SKA2024005**

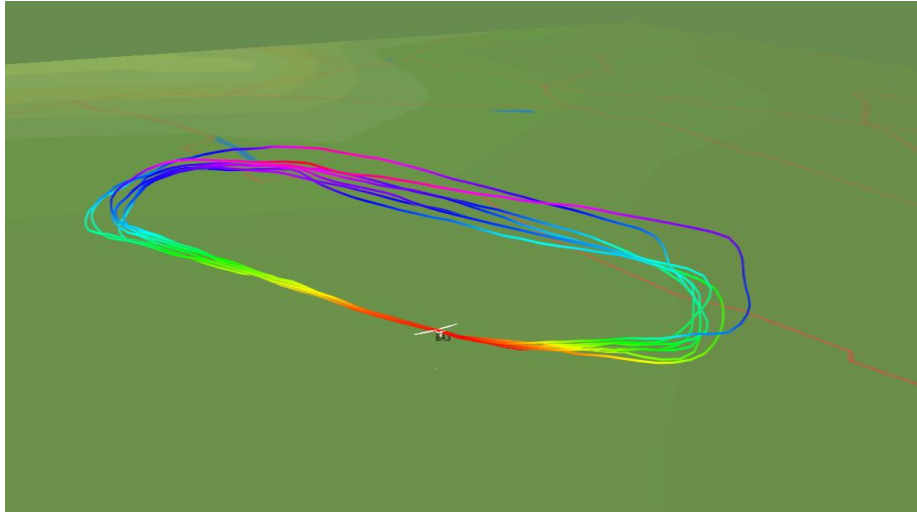
Obr. č. 1 priebeh letov OM-0411

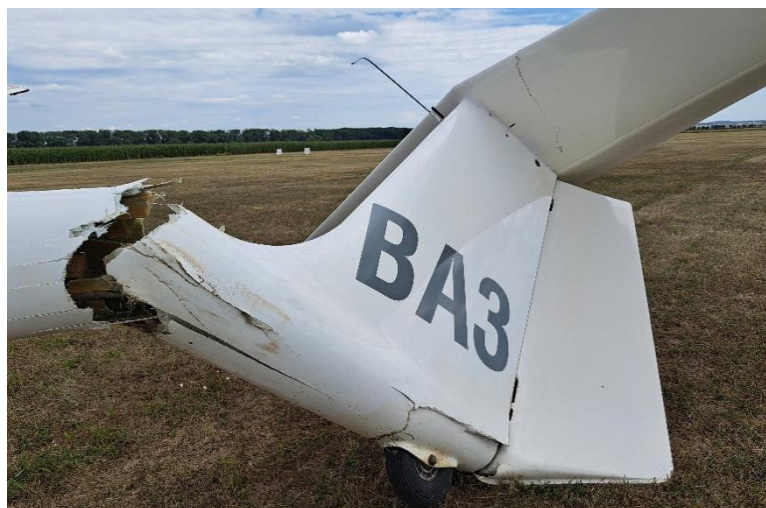
Obr. č. 2 deštrukcia chvostovej rúry

V rámci šetrenia príčiny vzniku leteckej nehody BVK vykonala dôkladnú kontrolu trosiek vetroňa so zameraním sa na neporušenosť jednotlivých uzlov riadenia, ich funkčnosť počas letu ako aj po dopade vetroňa. Počas kontroly BVK nezistila žiadnu skutočnosť spojenú s technickým stavom vetroňa, ktorá by mohla byť príčinou vzniku leteckej nehody. Všetky dostupné uzly riadenia boli plne funkčné. Všetky poškodenia, ktoré BVK počas analýzy trosiek zistila vznikli ako následok prudkého dotyku častí lietadla so zemou čo vyvolalo veľké deceleračné sily následkom ktorých došlo k deštrukcii jednotlivých častí vetroňa.

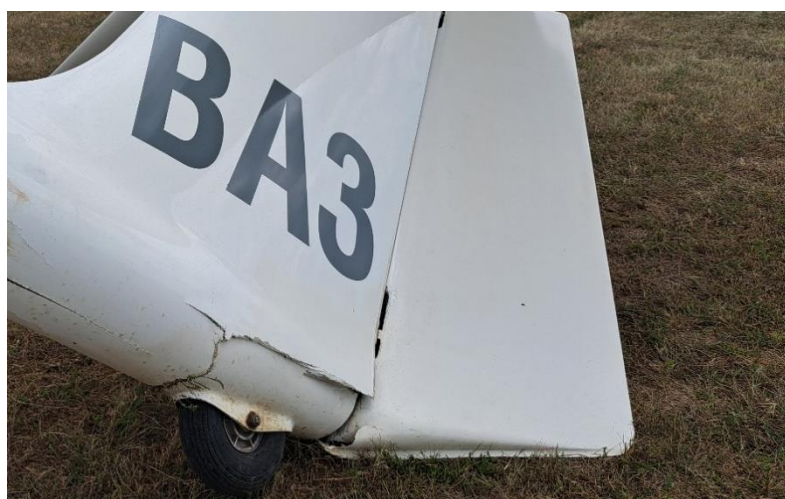
Obr. č. 3 detail na poškodený poťah v mieste uloženia koncového kolieska

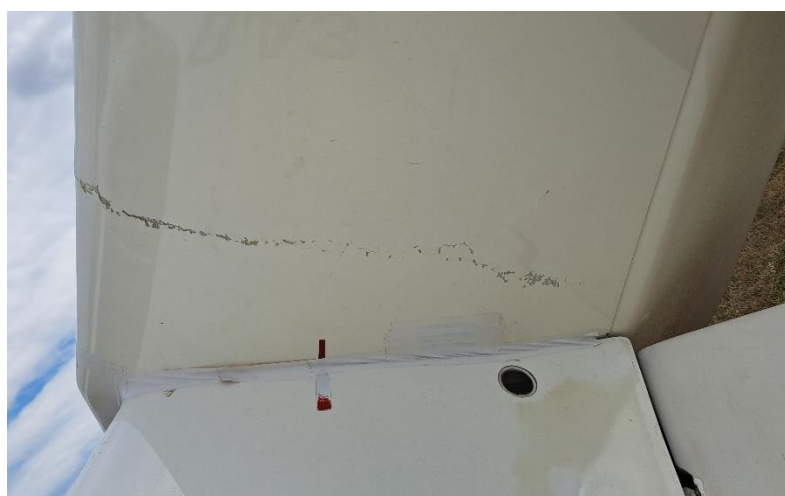
Obr. č. 4 delaminácia/popraskanie spodného poťahu horizontálneho stabilizátora

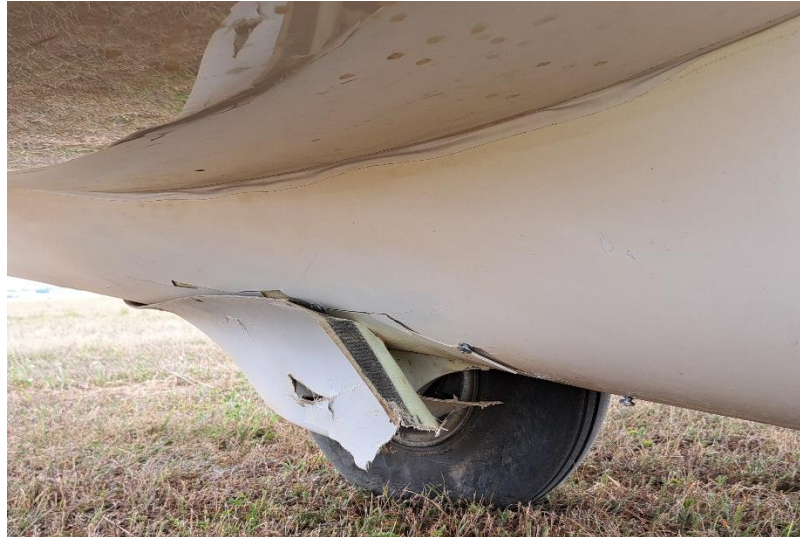
Obr. č. 5 detail na hlavný podvozok

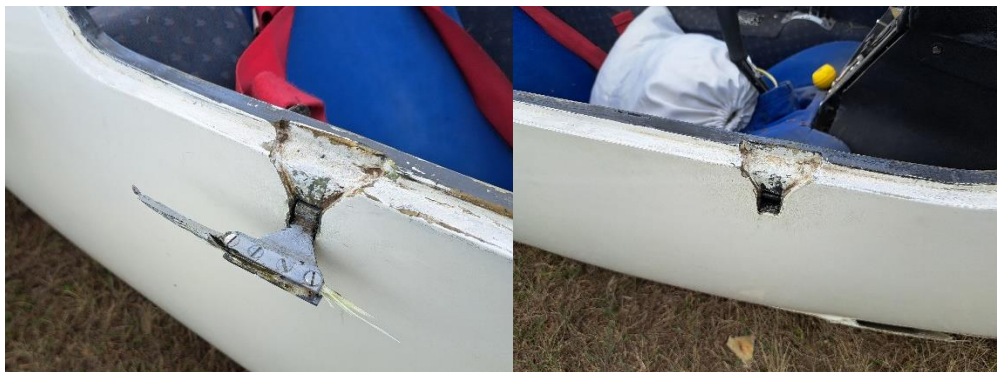
Obr. č. 6 detail na poškodené závesy prekrytu kabíny

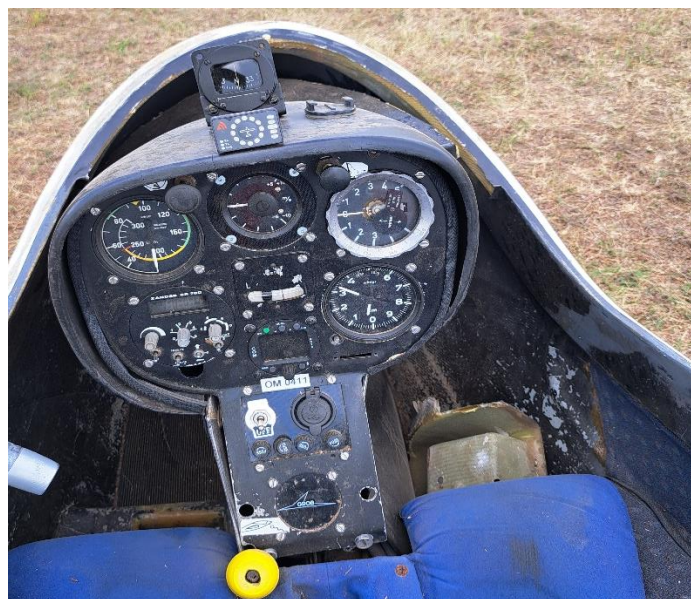
Obr. č. 7 pohľad na oddelenú prístrojovú dosku prednej kabíny

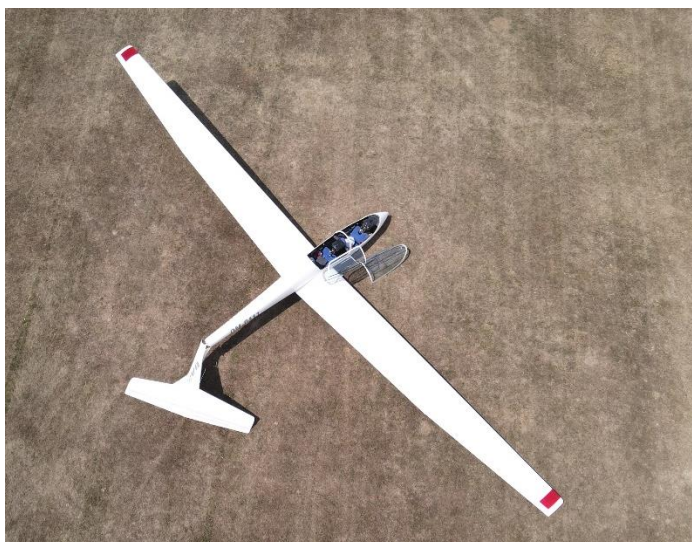
Vetroň bol pri leteckej nehode poškodený vo veľkom rozsahu.
Počas dopadu došlo k nasledujúcim poškodeniam vetroňa:

Obr. č. 8 celkový pohľad na vetroň
