ZÁVEREČNÁ SPRÁVA

o bezpečnostnom vyšetovaní leteckej nehody lietajúceho športového zariadenia

typu
Padákový klzák MAC PARA Technology, EDEN 7 33

OM-P536

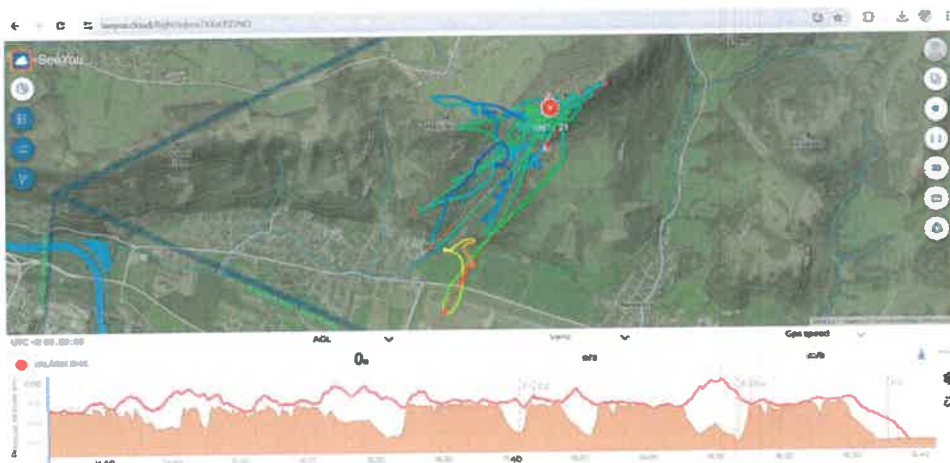
Záznam celého letu - svahovania

Pilot sa v tom čase nachádzal približne 150 – 200 m.n.t., keď došlo k prebrzdzeniu PK (full-stall). Potom nasledovalo niekoľkonásobné opakovanie full-stallu, 3 – 4 krát. Po ďalších metroch nekontrolovaného letu pilot dopadol v náznaku špirály. Tesne pred dopadom bola vertikálna rýchlosť PK 9 m/s (záznam z GPS). Pilot v danej situácii nereagoval – neriadil PK. K nárazu do terénu došlo v čase 15:30 UTC. Pilot si priebeh nehody nepamätá.

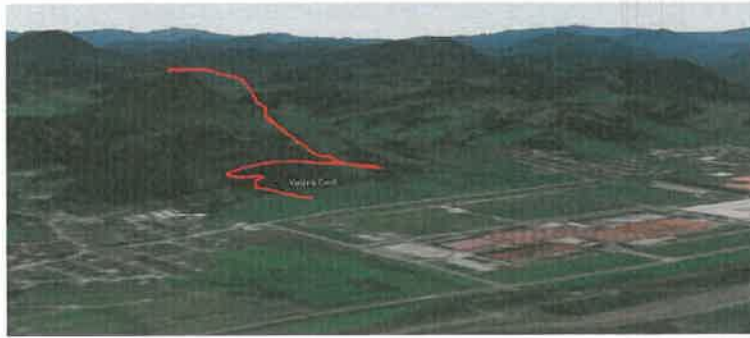
Zobrazenie poslednej fázy letu

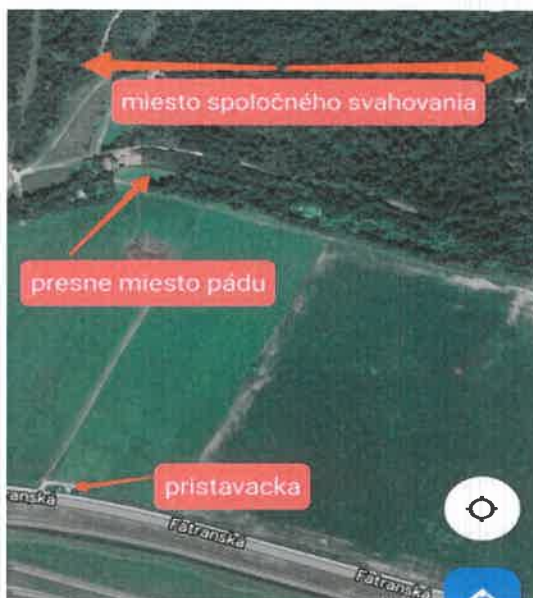
K pádu do terénu došlo pod kopcom Straník, v katastrálnom území v Tepličke nad Váhom.
