# Z Á V E R E Ć N Á S P R Á V A

## o bezpečnostnom vyšetovaní vážneho leteckého incidentu

lietadla typu **EuroFox 912 -TOW**

poznávacej značky **OM-M583**

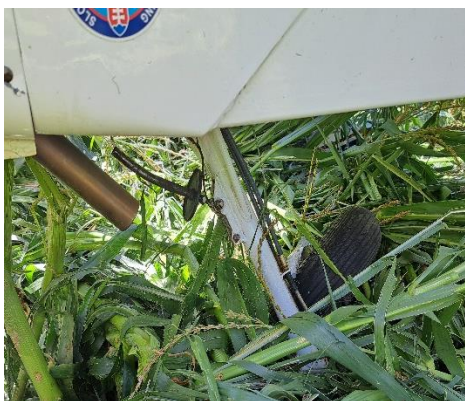
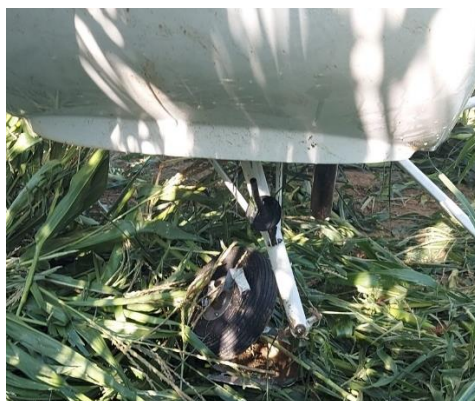
- Predný podvozok vyvrátený smerom pod lietadlo

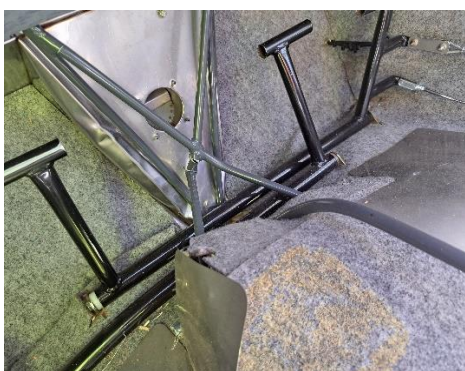
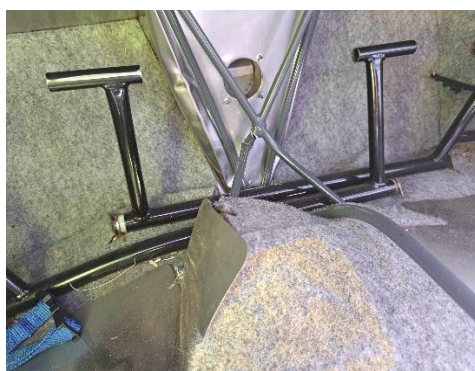
- Vytlačená, na viacerých miestach vylomená prútová konštrukcia podlahy,

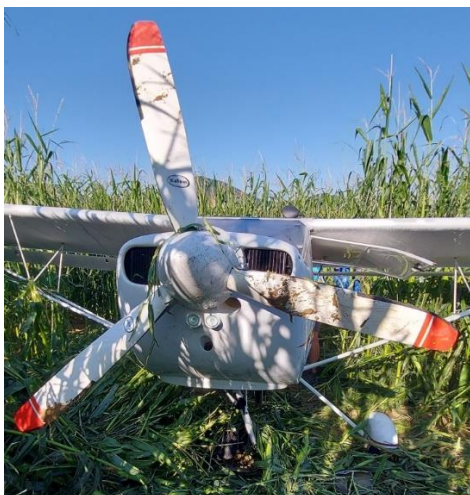
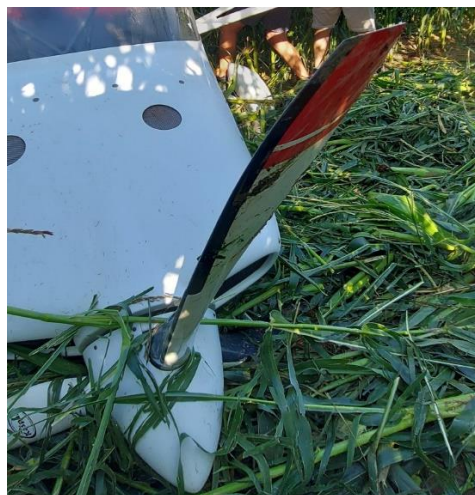
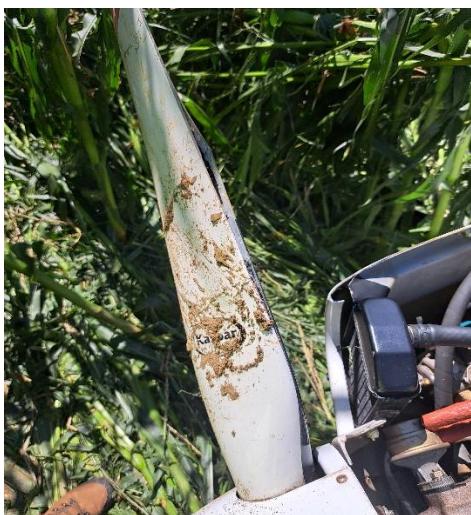
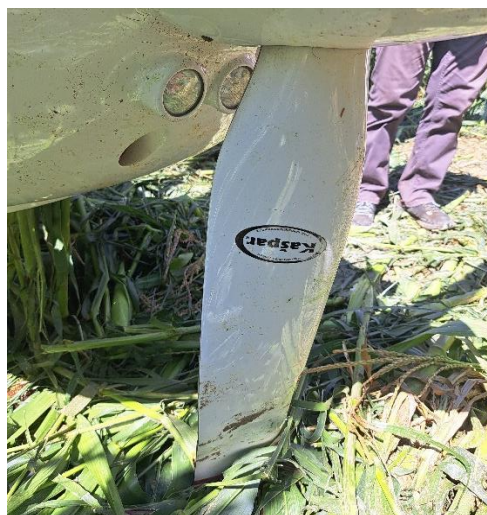
- Listy vrtule polámané dopredným pohybom lietadla, bez zásekov na nábežných hranách- motor počas núdzového pristátia nepracoval.

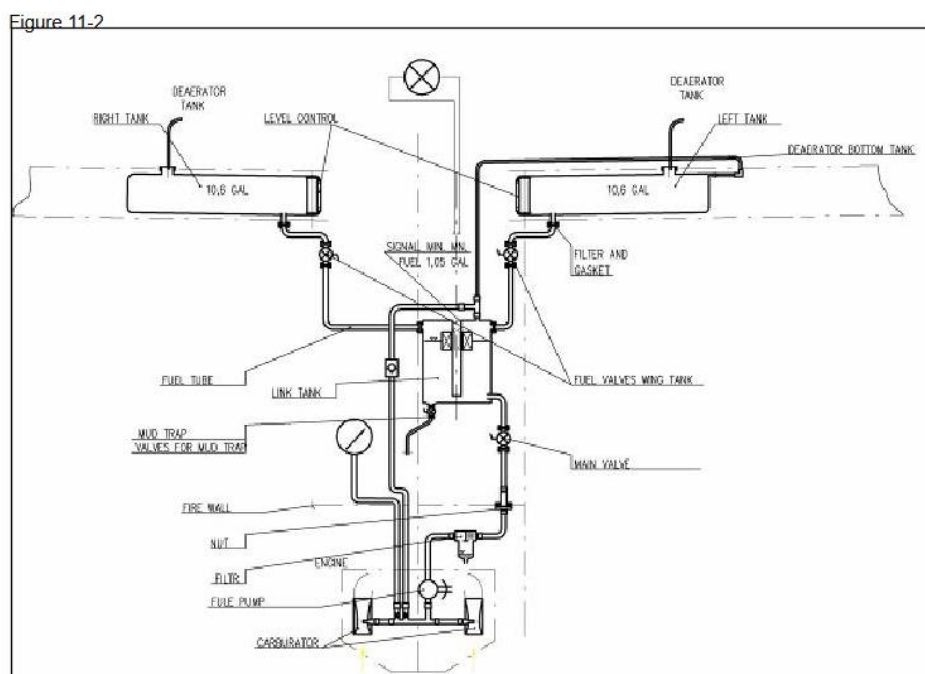
BVK vykonala testy zamerané na funkciu palivového systému lietadla. Palivový systém je gravitačného typu, palivo je z nádrží, ktoré sú umiestnené v krídlach lietadla distribuované samospádom cez palivové kohúty do zbernej nádrže, v závislosti od toho, ktorý kohút je otvorený. Zo zbernej nádrže postupuje palivo cez hlavný palivový ventil a palivový filter do mechanického palivového čerpadla, ktoré dodáva palivo do karburátorov cez rozdeľovač paliva. Tlakové palivo je dodávané do karburátorov, jeho nespotrebovaná časť je pomocou spätnej vetvy distribuovaná späť do nádrže. Odvetrávanie nádrží je pomocou odvetrávacieho potrubia, ktoré je inštalované ku každému uzáveru nádrže a smeruje vertikálne od nádrže.

Po vykonaní rozborov výsledkov testov a skúšok uvedených v bode 1.16.2. BVK skonštatovala, že motor lietadla bol v čase pred incidentom plne funkčný. K jeho vysadeniu došlo z dôvodu prerušenia dodávky paliva, ktorá bola v inkriminovanom čase zabezpečená výhradne gravitačne, pomocou AC pumpy(pilot uviedol, že počas letu nepoužíva elektrické palivové čerpadlo). V prípade nepoužívania elektrického palivového čerpadla, zvlášť v prípadoch menšieho množstva paliva v krídlových

nádržiach, preberá funkciu dodávky paliva do motora už iba AC pumpa, ktorá zásobuje motor palivom zo spádovej nádrže, ktorá je umiestnená pod úrovňou AC pumpy, čo môže v niektorých prípadoch (napr. turbulencia, prelievanie paliva...) dodávku paliva obmedziť, respektíve aj prerušiť.

Príčinou vážneho leteckého incidentu je vysadenie motora počas letu spôsobené degradáciou palivového systému lietadla, jeho inštalácie a systému odvodu vzduchu pravdepodobne z dôvodu nedostatočnej údržby.

BVK odporúča zaviesť povinnosť vykonávať údržbu lietadiel podľa schváleného základného programu údržby lietadiel pre všetky subjekty, ktoré prevádzkujú lietadlá daných kategórií.
