# **Z Á V E R E Ć N Á S P R Á V A**

## **o bezpečnostnom vyšetřovaní vážneho incidentu**

| poznávacej značky | <b>OM-KLL</b> |

Ev.č.: **SKS2024004**

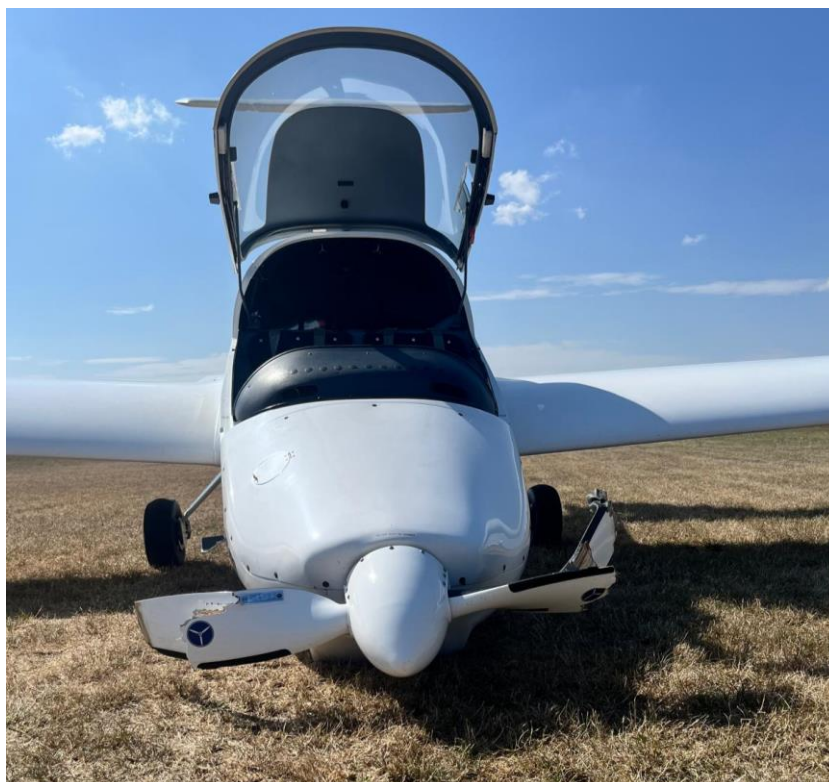
- Deštrukcia listov vrtule ako následok ich dotyku s povrchom

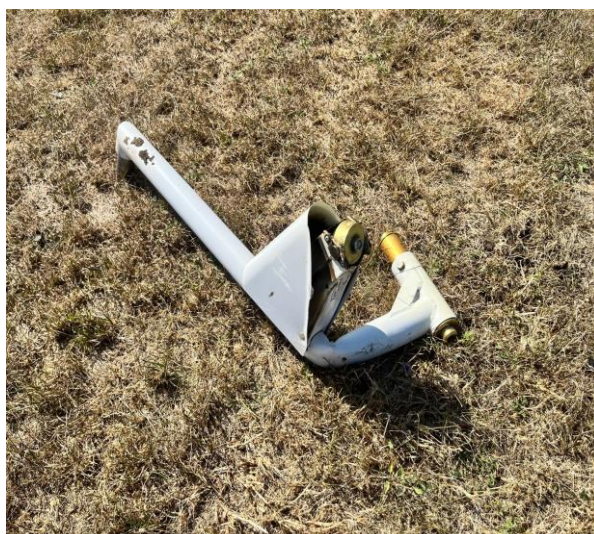
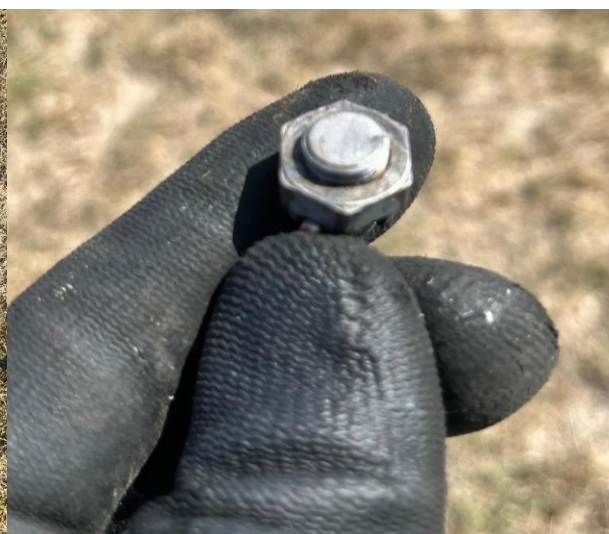
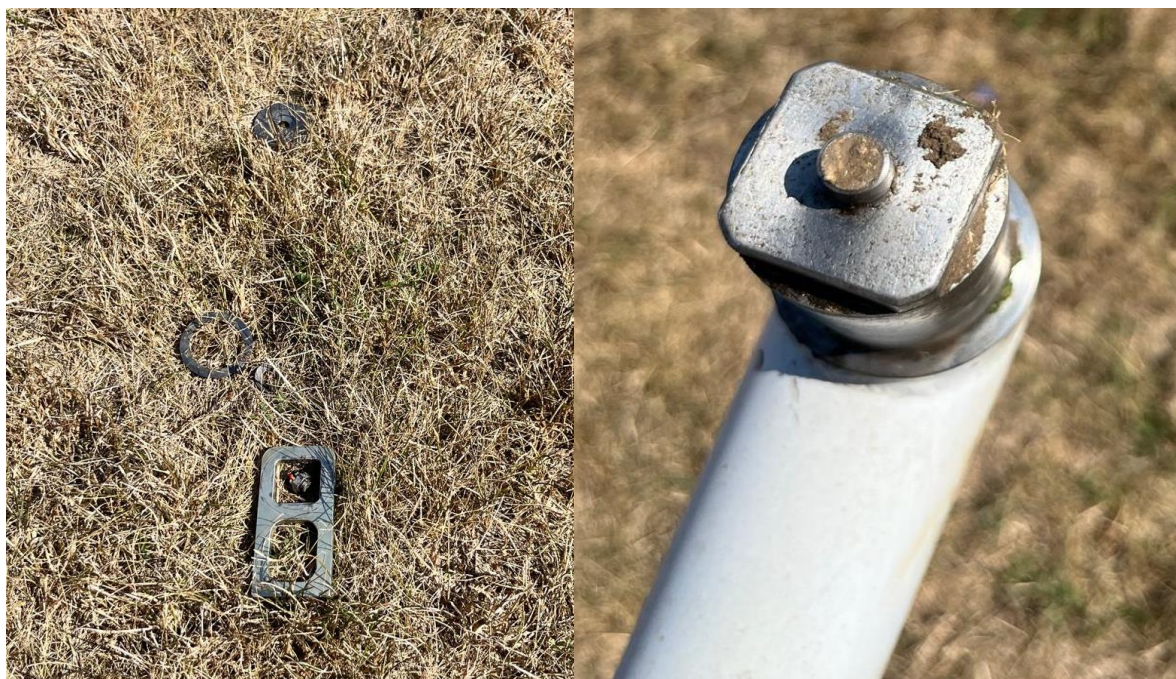
- Ulomenie - úplné oddelenie stojiny prednej podvozkovkej nohy. BVK na mieste udalosti zaistila jednotlivé spojovacie elementy fixujúce koleso prednej podvozkovkej nohy k oske - maticu so zaistovacím kolíkom ulomenú zo skrutky fixovania kolesa ako aj vymedzovacie podložky spoja kolesa s oskou.

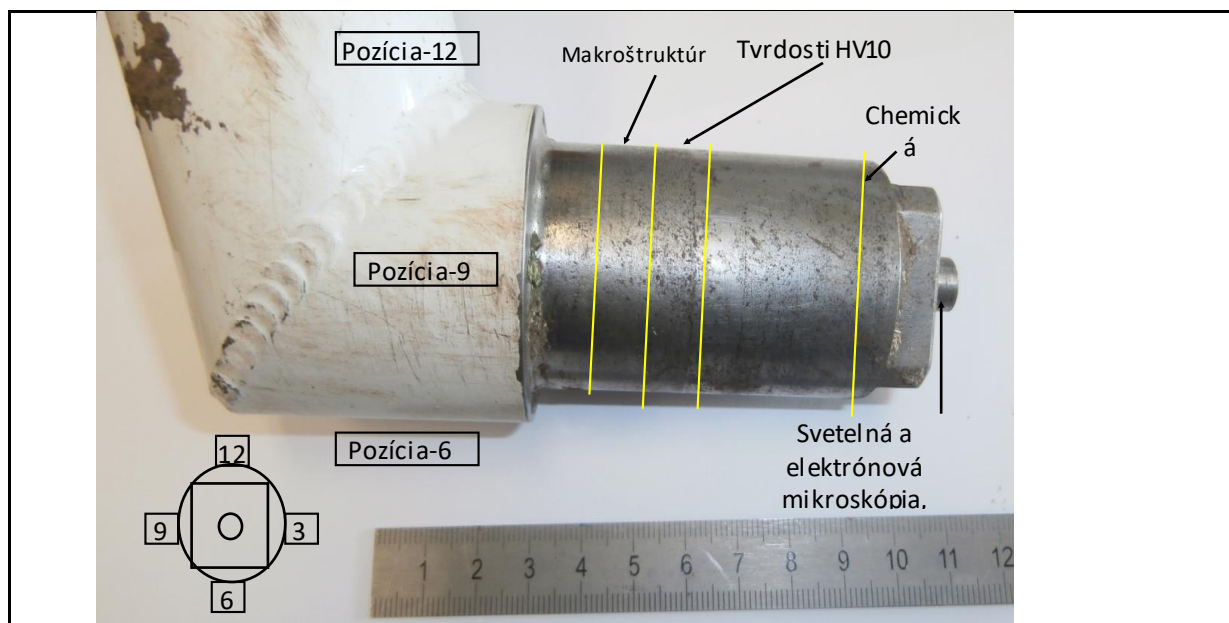
**Obr. 1.** Miesta odberu vzoriek. Orientácia odbemých miest pre analýzu porušenia celistvosti časti skrutky kola podvozku lietadla PPN DA-20, OM-KLL. Pozícia 12 – orientácia smerom hore, pozícia 6 – miesto kontaktu s terénom

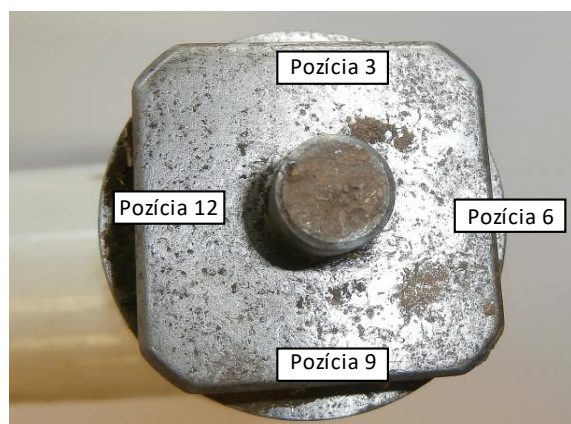
**Obr.2.** Fragment skrutky na časti podvozku ozn. „S2“ a orientácia vzhľadom na podvozok

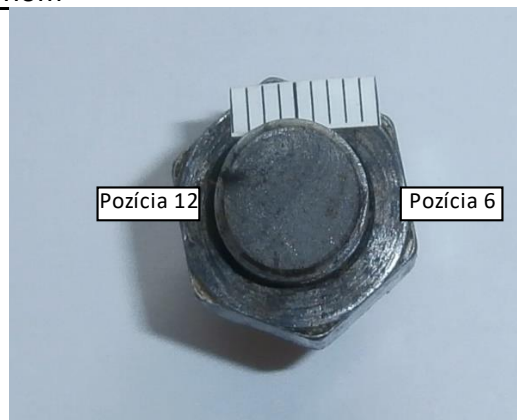
**Obr.3.** Ulomený fragment skrutky z podvozku ozn. „S1“ a orientácia vzhľadom na podvozok

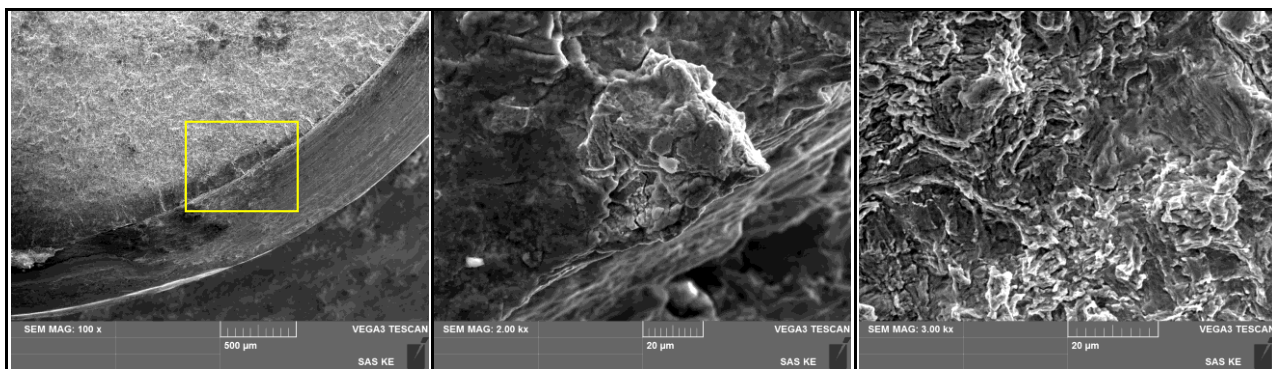
**Obr.15.** Lomová plocha fragmentu skrutky „S1“; miesto medzi pozíciou 3 a pozíciou 6

**Obr.16.** Okraj lomovej plochy fragmentu skrutky „S1“; miesto medzi pozíciou 3 a pozíciou 6; oxidy na povrchu okraja lomovej plochy

**Obr.17.** Lomová plocha fragmentu skrutky „S1“; miesto medzi pozíciou 3 a pozíciou 6; únavový lom (striacie)

Medzi pozíciou 3 a pozíciou 6 na lomovej ploche fragmentu skrutky "S1" bola nesúvislá oxidovaná plocha (Obr.15 až Obr.18). Bola vykonaná kvalitatívna EDX mikroanalýza okraja časti lomovej plochy medzi pozíciou 3 a pozíciou 6. Na tejto ploche bola, okrem legúr matrice skrutky, detekovaná prítomnosť kyslíka (Obr.18 b). V tejto oblasti došlo k iniciácii únavového lomu, t.j. únavový lom bol iniciovaný v okolí pozície 6.

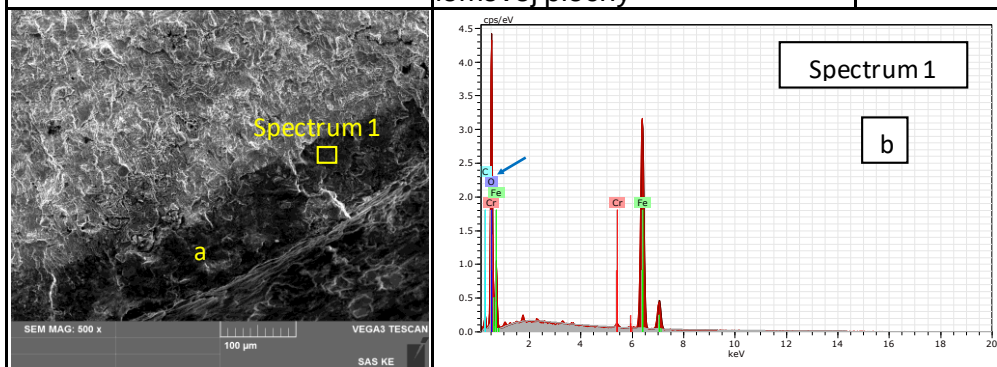
**Obr.18.** a) oxidovaný okraj lomovej plochy fragmentu skrutky „S1“, miesto medzi pozíciou 3 a pozíciou 6; b). kvalitatívna EDX mikroanalýza okraja lomovej plochy

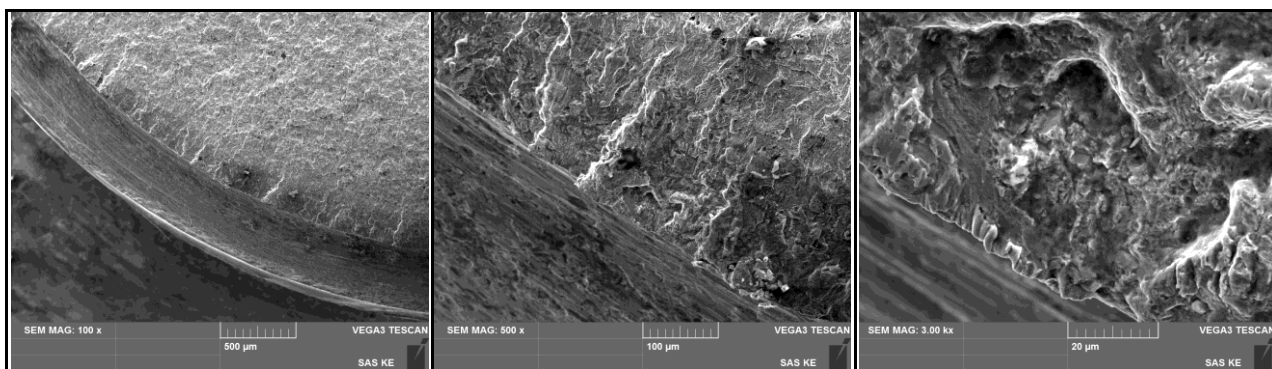
**Obr.19.** Lomová plocha fragmentu skrutky „S1“; miesto medzi pozíciou 9 a pozíciou 6

**Obr.20.** Okraj lomovej plochy fragmentu skrutky „S1“; miesto medzi pozíciou 9 a pozíciou 6; únavový lom (striacie) a sekundárne trhliny

Medzi pozíciou 9 a pozíciou 6 na lomovej ploche fragmentu skrutky "S1" bola oblasť iniciácie únavového lomu. Únavové trhliny boli iniciované z viacerých miest dna závitú (Obr.19 až Obr.21).

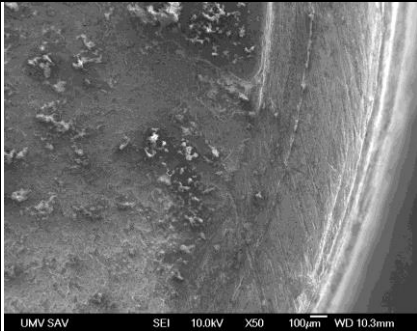
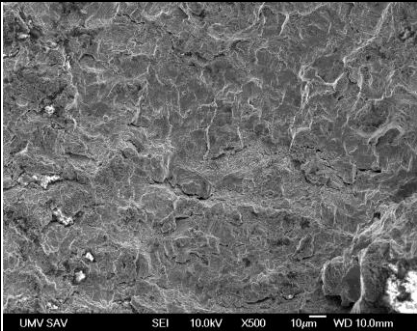
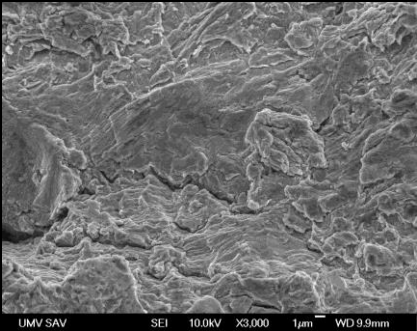
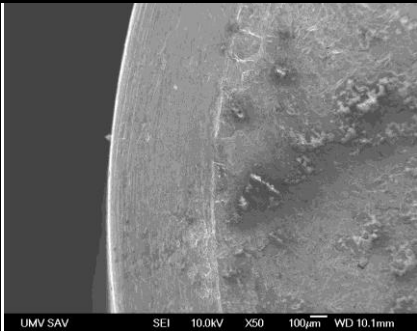
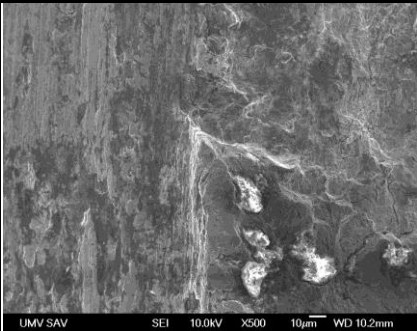
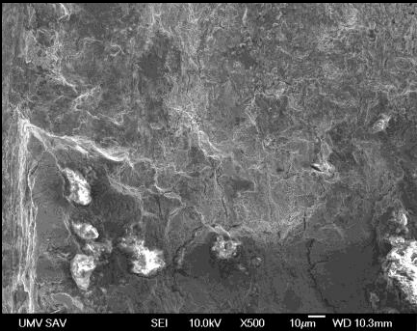
| <b>Obr.31.</b> Lomová plocha fragmentu skrutky „S2“; pozícia 3 | <b>Obr.32.</b> Lomová plocha fragmentu skrutky „S2“; pozícia 3; únavový lom (striacie) a sekundárne trhliny | <b>Obr.33.</b> Lomová plocha fragmentu skrutky „S2“; pozícia 3; únavový lom (striacie) a sekundárne trhliny |
| <b>Obr.34.</b> Lomová plocha fragmentu skrutky „S2“; pozícia 9 | <b>Obr.35.</b> Lomová plocha fragmentu skrutky „S2“; pozícia 9; bok a dno závitu | <b>Obr.36.</b> Lomová plocha fragmentu skrutky „S2“; pozícia 9; sekundárne trhliny kolmo na os skrutky |

Pozície 3 a 9 boli kolmo na zvislý smer 6-12. Na fragmente skrutky "S2", ktorá bola pevne spojená s podvozkom, boli v miestach medzi pozíciami 6 až 3 a medzi pozíciami 6 až 9 pozorované morfológické znaky únavového lomu - striacie a sekundárne trhliny (Obr.31 až Obr.36).

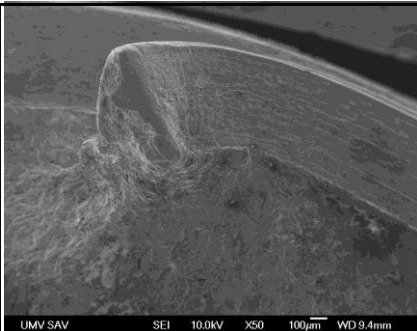
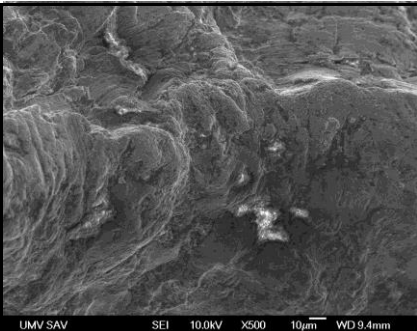
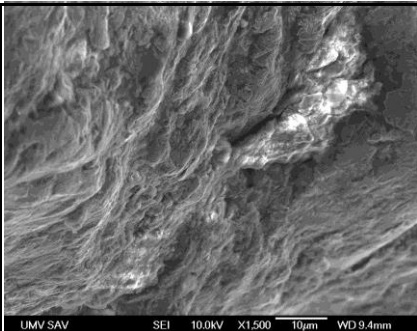
| <b>Obr.37.</b> Lomová plocha fragmentu skrutky „S2“; pozícia 12; dolomenie | <b>Obr.38.</b> Lomová plocha fragmentu skrutky „S2“; pozícia 12; dolomenie | <b>Obr.39.</b> Lomová plocha fragmentu skrutky „S2“; pozícia 12; dolomenie detail |

V pozícii 12 fragmentu skrutky "S2" bola intenzívna plastická deformácia - dolomenie skrutky (Obr.37 až Obr.39).

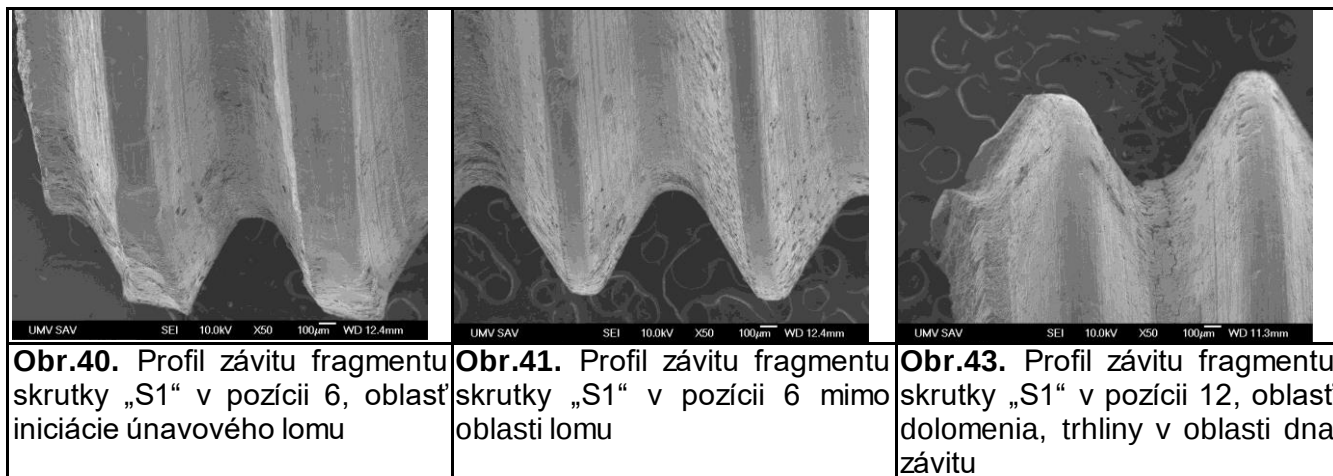
Na obr.40 je dokumentovaná časť povrchu skrutky medzi závitom a lomom v pozícii 6. Na chrbte závitú nebolo identifikované prevrstvenie materiálu závalky a defekty celistvosti materiálu (Obr.41). Na bokoch závitú bol neporušený povrch (Obr.41). V pozícii 12 (v mieste dolomenia) boli v oblasti dna závitú necelistvosti kolmo na os skrutky (Obr.43).

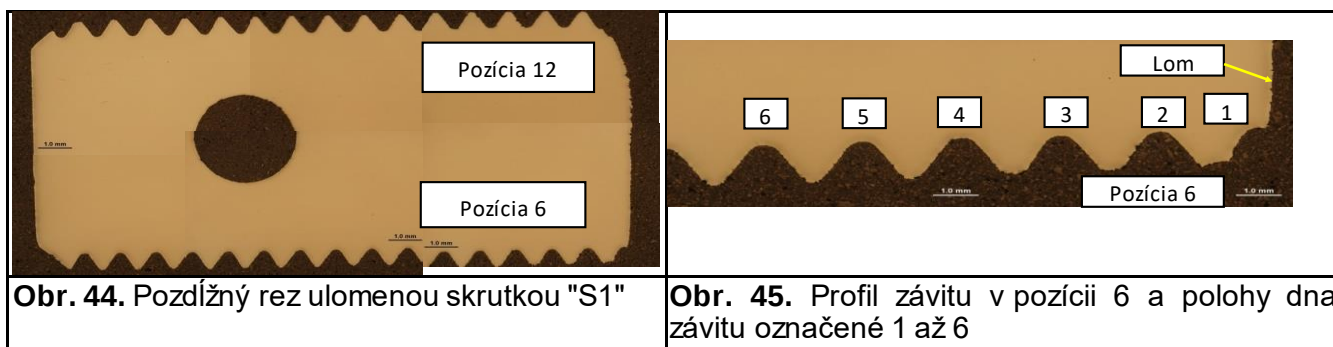
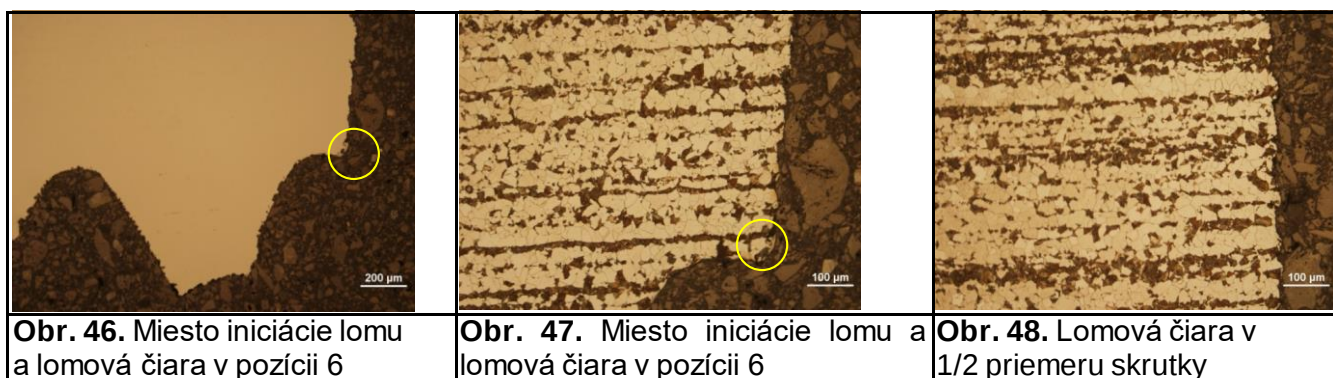
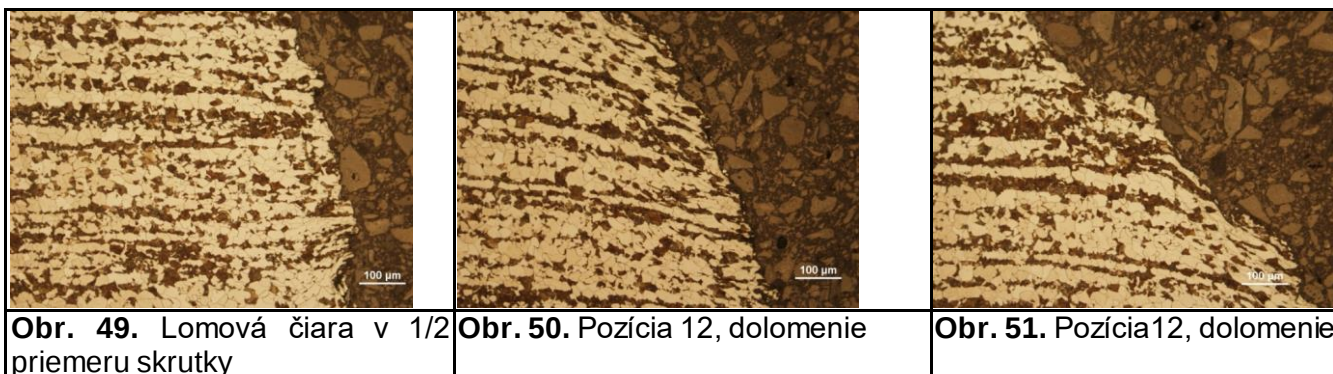
Iniciácia únavového lomu bolo v pozícii 6 (Obr.46 a Obr.47). Šírenie únavovej trhliny v 1/2 priemeru skrutky bolo bez výraznej plastickej deformácie (Obr. 48, 49). V oblasti dolomenia (pozícia 12) bola lokálna plastická deformácia (Obr.50 a Obr.51).

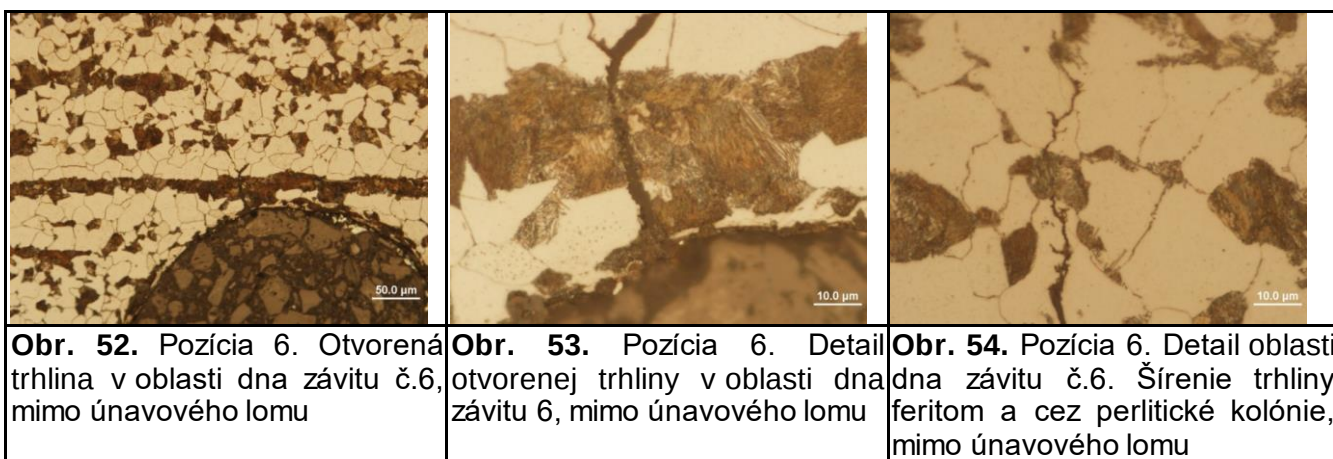
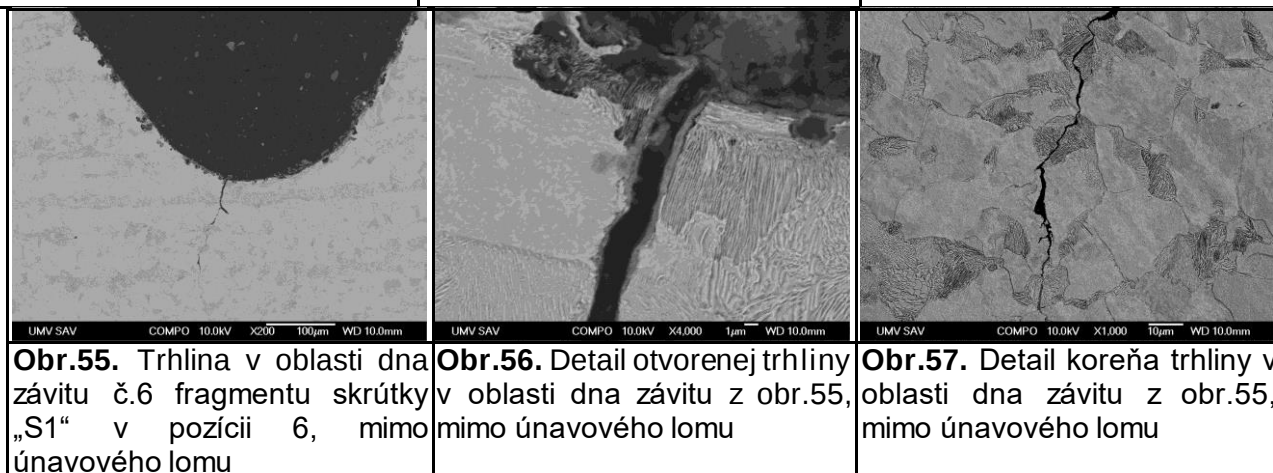
Na pozdĺžnom reze fragmentom skrutky „S1“ v pozícii 6 bola v oblasti dna č. 6 (označenia podľa obr. 45) prítomná trhlina. Iniciácia bola v mieste lokálnej bodovej korózie a šírila sa feritom a perlitickou kolóniou (Obr. 52 až Obr.57). Krátke trhliny boli prítomné aj oblasti dna č.5 a č.3 (Obr.58 až 60).
