PILOTNÝ PROJEKT OBNOVY ZÁKLADNEJ ŠKOLY

V rámci vedecko-technického projektu VTP 0402840512 Pilotný projekt obnovy budovy unifikovanej základnej školy bola spracovaná databáza základných škôl a ostatných budov vo vlastníctve štátu, objektivizoval sa fyzický stav budov unifikovaných základných škôl a ostatných budov vo vlastníctve štátu a sa spracoval návrh obnovy vybraných základných škôl. Cieľom pilotného projektu bolo poukázať na nutnosť obnovy školských stavieb, ktoré tvoria 54,9 % z celkového počtu a 62,5% z celkového objemu nebytových nevýrobných budov vo vlastníctve štátu. Budovy základných škôl a ich príslušenstva tvoria 20,3 % počtu a 29,1% z celkového objemu. Obnovou základných škôl sa splní 6 základných požiadaviek na stavby. Ako pilotný projekt murovaných základných škôl zo šesťdesiatych rokov bola vybratá základná škola v obci Klokočov, okres Čadca. Pilotný projekt - časť zameraná na zefektívnenie spotreby tepla na vykurovanie – sa uskutočnil od konca 2000 do 2001.

Základná škola sa nachádza v mierne svahovitom teréne v časti Klokočov-Klín. Komplex školy tvoria objekty školy, telocvičňa a družiny. Škola bola odovzdaná do užívania v roku 1962.

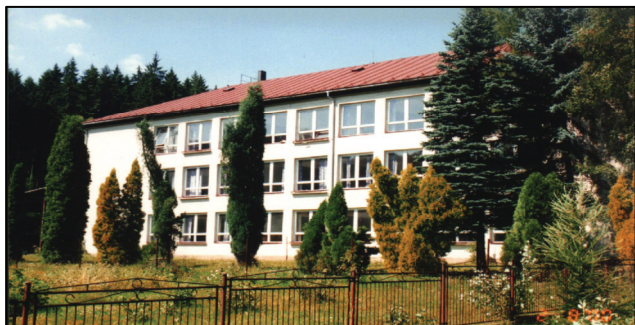
Pohľad na juhozápadnú fasádu ZŠ Klokočov v pôvodnom stave
View of the elementary school Klokočov outer southwest wall in the original shape

Nosná konštrukcia zvislých stien je murovaná z tehál metrického formátu hr. 375 mm. Strop je z prefabrikovaných panelov. Obvodový plášť je murovaný z tehál metrického formátu s rôznymi hrúbkami obvodového muriva: piliere hr. 500 mm, obvodové murivo hr. 375 a 250 mm. Parapetné murivo je vymurované hr. 125 mm a izolované drevocementovými doskami hr. 50 mm. Pri diagnostike obvodový plášť bol bez viditeľných porúch, vyskytla sa však degradácia a rozpad povrchovej úpravy v miestach zatekania zo strešných žľabov a zvodov. Obvodový plášť má nevyhovujúce tepelnotechnické vlastnosti.

Okenné konštrukcie sú drevené zdvojené otváracie. Vstupné dvere do školy sú drevené viackrídlové s jednoduchým zasklením. Pôvodné okná majú nevhodné konštrukčné riešenia detailu. Okenné krídla sú zdeformované, nedoliehajúce, čo spôsobuje nadmernú infiltráciu vzduchu. V časti chodby chýbajú vonkajšie časti krídel.

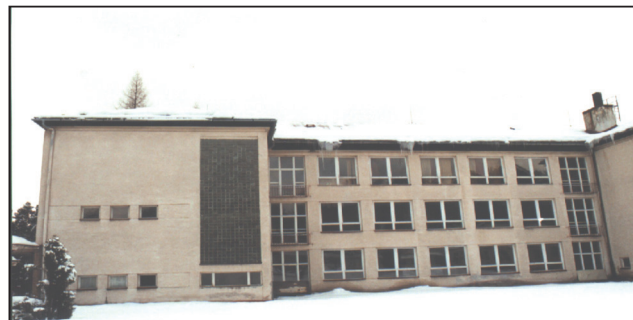
Pohľad na severovýchodnú fasádu ZŠ Klokočov v pôvodnom stave
View of the outer southwest wall of the elementary school Klokočov in the original shape

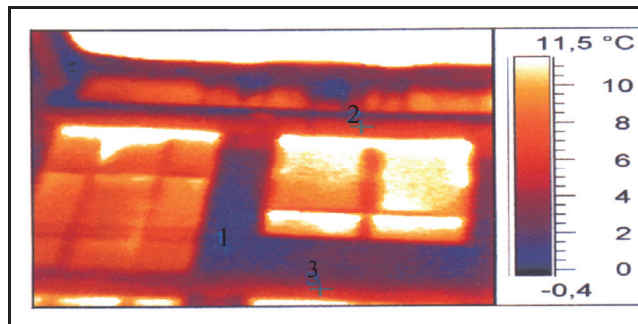
Termogram – Severovýchodné priečelie – 3.NP a rímša

Bod 1 – priemerná teplota muriva +1,2 °C

Bod 2 – priemerná teplota nadokenného prekladu na 3.NP +5,9 °C

Bod 3 – priemerná teplota nadokenného prekladu na 2. NP +5,4 °C

Thermograph – The northeast facade – Third floor and a cornice

Point 1 – mean temperature of wall +1,2 °C

Point 2 – mean temperature of window cap at third floor +5,9 °C

Point 3 – mean temperature of window cap at third floor +5,4 °C

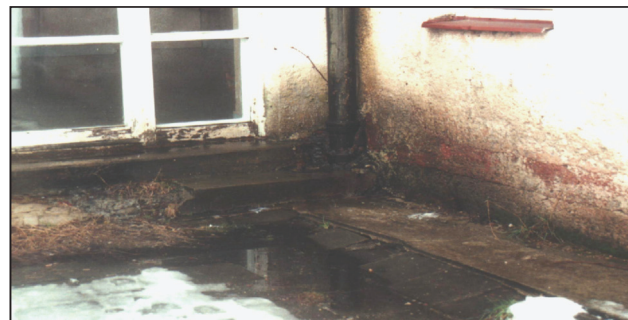
The entrance school door are made from wood with single glazing and more sashes. Unsuitable detail construction design affected condition of original windows. The window sashes are damaged and untight that cause excess air infiltration. External part of window sashes are missed at the part of the school hall.

Pohľad na vstupné dvere na severovýchodnej fasáde

View of the entrance door at the northeast facade

Pôvodné otvorové konštrukcie sa vymenili za plastové s izolačným dvojsklom s vetracími štrbinami. Nové otvorové konštrukcie sú s tepelnotechnickými vlastnosťami so súčiniteľom prechodu tepla rámu $U_f = 2,2 \text{ W/(m}^2\text{.K)}$ a so zasklením $U_g = 1,1 \text{ W/(m}^2\text{.K)}$.

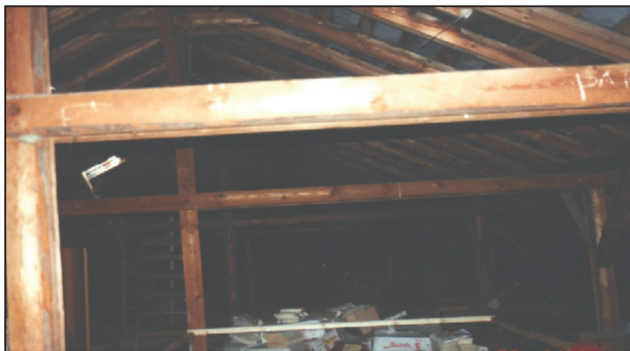
Pôvodná plochá strecha sa zmenila po krátkom časovom období užívania na šikmú so stojatou stolicou sedlového tvaru s valbami na koncoch. Krytina je vytvorená z pozinkovaného plechu. Tepelná izolácia strechy bola riešená v pôvodnej plochej streche škvarovým násypom. Pri diagnostike boli viditeľné stopy po zatekaní. Nedostatky drevenej konštrukcie krovu sa nezistili.

Pohľad na krovovú konštrukciu v šikmej streche školy
View of the slope roof structure timber

Skorodované strešné žľaby a zvodky, ktoré spôsobovali zatekanie na povrchu fasády sa vymenili. Zrealizovala sa povrchová úprava plechovej krytiny náterom.

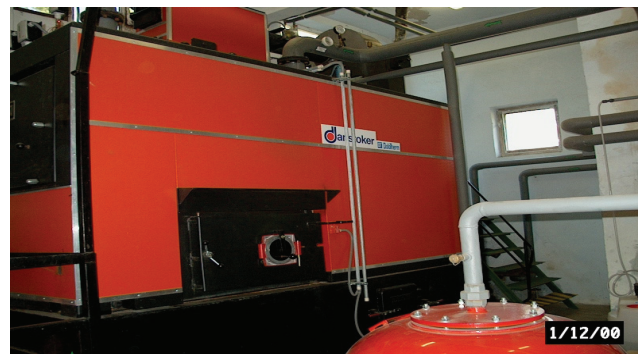
Technologické zariadenie kotolne po rekonštrukcii
Technological mechanism after the boiler reconstruction

Súčasne s realizáciou pilotného projektu sa zrekonštruovala kotolňa so zmenou tuhého paliva na palivo vyrábané zo spracovaného dreveného odpadu - peletky. Vymenili sa rozvody ústredného kúrenia a inštalovala sa zónová regulácia. Súčasťou bola aj výmena vykurovacích telies, na ktorých sa osadili termostatické hlavice pre miestnu reguláciu.

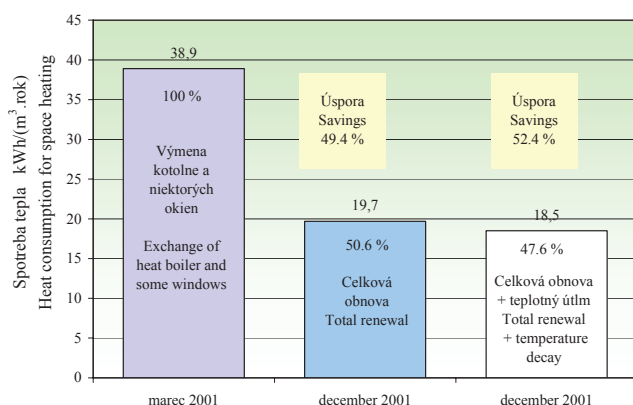
Merania potvrdzujú zníženie spotreby tepla na vykurovanie vplyvom zlepšenia tepelnotechnickej kvality plných aj priesvitných obalových konštrukcií, výmeny pôvodných otvorových konštrukcií, ale aj vplyvom využívania teplotnej regulácie počas exploatácie budovy. Výsledky meraní dokumentované na obrázku poukazujú na postupné znižovanie spotreby tepla na vykurovanie pri postupoch obnovy budovy školy. Po celkovej obnove budovy školy a pri využívaní teplotného útlmu v nočných hodinách a počas víkendov sa dosiahla úspora spotreby tepla na vykurovanie 52,4 % voči spotrebe po výmene kotla. Z meraní uskutočnených v decembri 2001 vyplynul rozdiel medzi teplotou vnútorného vzduchu počas pracovných dní a dní voľna v triedach a kabinetoch 2,4 °C a na chodbe a schodisku bol teplotný rozdiel 1,1 °C.

Úspora tepla vplyvom zmeny tepelnotechnických vlastností stavebných konštrukcií a regulácie v zásobovaní teplom

Heat savings relate to thermo-technical characteristic changes of building structures and heat supply regulation

windows as well as by the using temperature regulation during the building exploitation. The results documented at the graph show the heat consumption reduction afterwards the progressive upgrading of the building. The heat consumption savings afterwards the total building upgrading within using the nights and weekends heat reduction were achieved at 52,4 % towards to the heat consumption after the boiler reconstruction. Temperature differences of interior air among measured places resulted from measurements carried out in the December 2001. The temperature difference measured at the classrooms and the teacher rooms between work days and weekends reached a value 2,4 °C. The temperature difference measured at halls and stairs reached 1,1 °C.

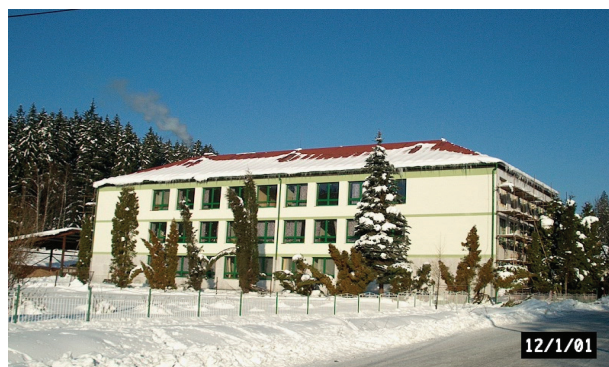
Pohľad na juhozápadnú fasádu budovy školy po zateplení obvodového plášťa a výmeny otvorových konštrukcií

View of the southwestern facade of the school building after applying additional thermal insulation at peripheral walls and the exchanging windows

Zateplenie obvodového plášťa sa zhotovilo kontaktným zateplovacím systémom BAUMIT EPS-F. Tepelnoizolačnú vrstvu tvoria fasádne izolačné dosky z penového polystyrénu hrúbky 80 mm. Na osteniach a nadpražiach sa použila tepelná izolácia hrúbky 20 mm. V oblasti sokla sa použil extrudovaný polystyrén STYRODUR hrúbky 100 mm. Povrchovú úpravu v podlažiach tvorí omietka GRANOLAN a v oblasti sokla MARMOLIT.
