PILOTNÝ PROJEKT OBNOVY BALKÓNOV LB

Na realizáciu pilotného projektu odstránenia systémových porúch balkónov rôznymi alternatívnymi technickými riešeniami v závislosti od stupňa porušenia v rámci VTP 2811001800/2001 Pilotný projekt obnovy bytovej stavby bol vybratý objekt na Piešťanskej ulici č. 5 – 7, súpisné číslo III.1639 s počtom bytov 64. Vlastníkom domu je Bytové družstvo III., Kominárska č. 6, 831 04 Bratislava, ktoré je zároveň aj správcom budovy od roku 1962 až dodnes. Pilotný projekt bol realizovaný od novembra 2000 do novembra 2001.

Budova sa nachádza v rovinatom území juhovýchodného svahu Malých Karpát v Bratislave. Jej výstavba sa uskutočnila roku 1962 v konštrukčnom systéme LB - Liaty betón. Jedná sa o 2 - sekciový dom s 9 nadzemnými podlažiami. Z toho je 7+1 obytných podlaží a jedno podlažie technické - vstupné. Dom je orientovaný pozdĺžnou osou približne na severozápad, so vstupmi od juhozápadu. Komunikačné jadro tvorí schodisko, v zrkadle ktorého je umiestnený jeden osobný výťah. Vstup do budovy je cez uzatvárateľné zádverie. Posledné obytné podlažie je po celom obvode uskokené dovnútra budovy – ustupujúce podlažie vytvárajúce po obvode strešné terasy.

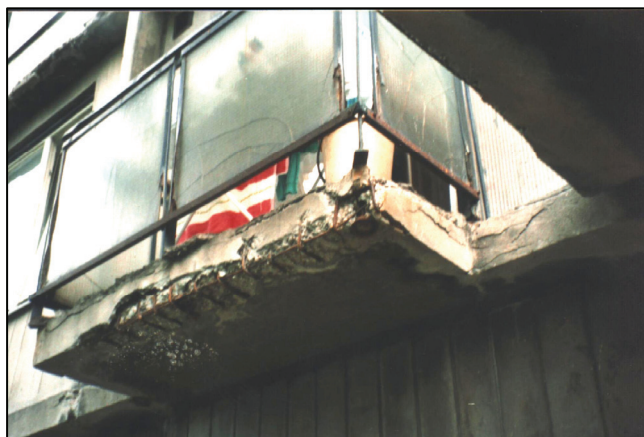
Pohľad na zdegradovaný železobetónový balkón LB realizovaný na 1. NP; rozsiahla korózia konštrukcie zábradlia, popraskaná výplň zábradlia
View to the degraded steel-concrete balcony LB realised at the first storey; the large corrosion of a balcony railing; a cracked filling of rail

- Nosná balkónová doska je mimo už spomenutej degradácie v oblasti ukotvenia silne zdegradovaná a porušená aj na okrajoch až do takej miery, že chýbajú časti nosného prierezu a ďalšie časti sú uvoľnené (pri poklepe odpadávajú). Obnažená výstuž vrátane kotevných hákov je silne skorodovaná.

- Load bearing balcony board is badly rusted at the anchored places and at the balcony borders till to a certain extent, that the loading parts are missing and others parts are free (they are sloughed after thumping). Naked reinforce including anchoring hooks have an high rust through.

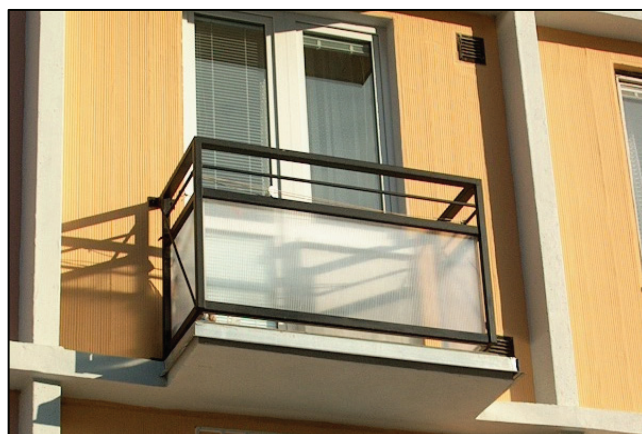
Pohľad na obnovený balkón s novým zvýšeným zábradlím ukotveným čiastočne pomocou ťahadiel do obvodového plášťa

View to renewed balcony with a new higher railing anchored partly by rods to peripheral walls

Po obnove (náhrade, odstránení) nosnej dosky sa zhotovilo oplechovanie odkvapu z pozinkovaného plechu a nové podlahové vrstvy – hydroizolácia na báze asfaltov, spádovaný cementový poter a ako nášľapná vrstva keramická dlažba. V prípade nového balkóna bola použitá nášľapná stierková hydroizolácia. Nové zábradlie bolo riešené so zakotvením do obvodového plášťa z dôvodu odľahčenia najviac zdegradovaného rohu balkónovej dosky. Zábradlie bolo realizované s oceľovou nosnou konštrukciou, výplň zábradlia je z komôrkového polycarbonátu a jeho výška je 1100 mm.

Gutter sheeting of galvanized tin-plate and new floor layers such as: the bitumen hydroinsulation, the sloped cement coat, a high top – ceramic tiles were realized during upgrading (a new structure, removing) of load bearing balcony board. New top scraper hydroinsulation has been used in case of the new balcony board. New railing has been carried out with anchoring to the peripheral wall because of relieving of the most degraded balcony corners. The railing has been reconstructed by steel load bearing structure, rail filling has been designed from cellular polycarbonat, the railing height has been designed in value 1100 mm.

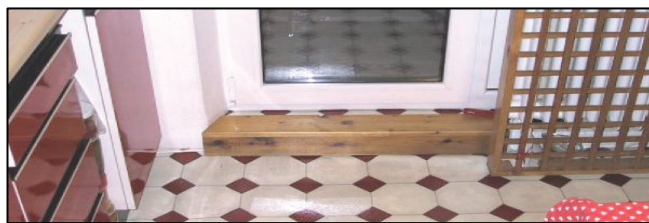
- Samotné konštrukčné riešenie balkóna ako konzoly prechádzajúcej obvodovým plášťom vytvárajúce tepelný most.

Príklad termogramu - pôvodný balkón

Interiérová teplota: +24,2°C

Orientačné teploty povrchu: bod1 +18,4°C, bod2 +20,0°C

Šípkou je označená spodná hrana dverného krídla

Thermograph - original balcony

Indoor air temperature: +24,2 °C

Internal surface temperature: point 1: +18,4 °C, point 2: +20,0 °C

Bottom part of door is marked by arrow

- Own constructional design of balconies as cantilevers crossing peripheral walls create thermal bridges.

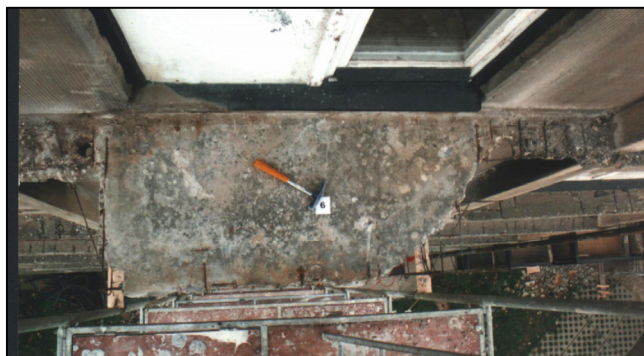
Pohľad zhora na balkónovú dosku po odstránení zábradlia a podlahových vrstiev, otlčení zdegradovaných častí a po ošetrení výstuže anti-koróznym náterom

Upper view to the balcony board after carrying out some works such as: the rail and floor layers removing, degraded parts tumbling and reinforce painting by protecting rustless paincoat

Vzhľadom na vysoký stupeň degradácie nosnej balkónovej dosky (betón aj výstuž), bolo možné bežným opravením (opravné malty na betón, očistenie skorodovanej výstuže a jej náter) dosiahnuť staticky plnohodnotnú konštrukciu balkónovej dosky len pri železobetónových balkónoch hrúbky 150 mm na 1. poschodí. Pri ostatných balkónoch s keramzitbetónovou nosnou balkónovou doskou bolo potrebné pristúpiť k zosilneniu existujúcej dosky vystuženou nadbetónovanou doskou so zakotvením (alternatívnym spôsobom vzhľadom na závažnosť a rozsah degradácie dosky) do nosnej železobetónovej stropnej dosky.

Concerning to high level of balcony load bearing board degradation (concrete and reinforce) was possible to achieve static load bearing balcony board just at reinforce-concrete balconies in thickness 150 mm at the first storey by common reconstruction (removal mortar to concrete, cleaning rusted reinforce and its paintcoat). The other balconies with "keramzit" concrete load bearing board were necessary to carry out by reinforcing of existing balcony boards by upper reinforce-concrete boards which were anchored (or variable way of reconstruction concerning to importance and board degradation scale) to load bearing reinforce-concrete ceiling boards.

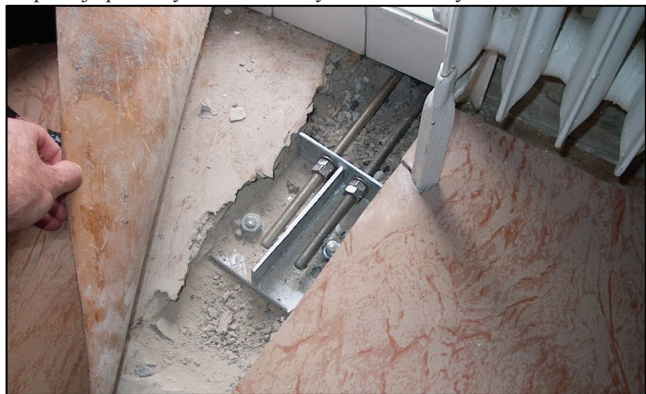
Detailný pohľad na ukotvenie nového balkóna vo vnútri budovy
Detailed view to anchoring of new balcony board inside at the dwelling house

V niektorých prípadoch sa muselo pristúpiť k odstráneniu nosnej balkónovej dosky, pričom v jednom prípade bola doska nahradená novou oceľovou pozinkovanou konštrukciou ukotvenou cez obvodovú stenu pomocou nerezových ťahadiel do stropnej konštrukcie. V ostatných prípadoch sa realizovalo namiesto pôvodného balkóna francúzske okno.

The total removing of balcony board must be used in some cases. The load bearing balcony board has been replaced by new galvanized steel structure anchored through peripheral wall by rustless robs to ceiling structure, in one case. In other cases, "french window" has been realized instead of original balcony.

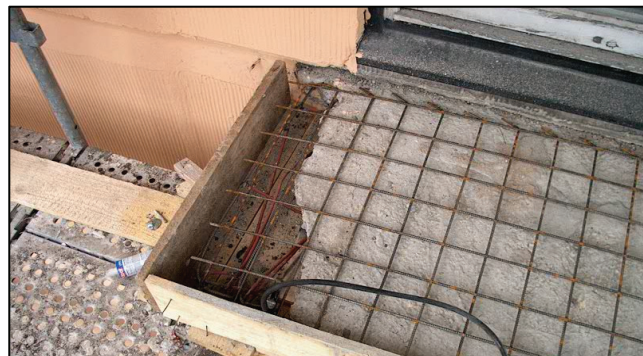
Pohľad na debnenie a prídavnú výstuž balkónovej dosky pred zabetónovaním

View to balcony board shuttering and additional reinforcing before balcony board concreting

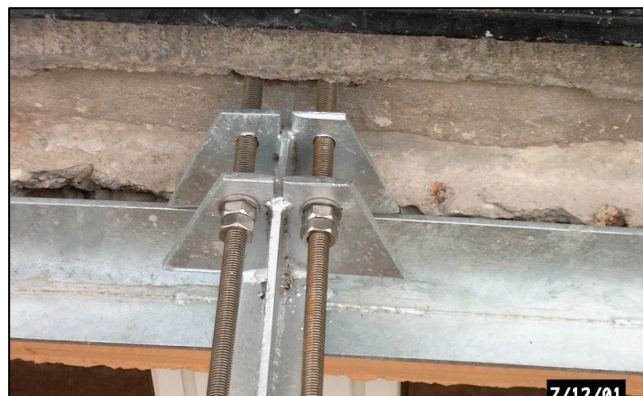
Detail ukotvenia novej balkónovej konštrukcie zvonku
Detail of outside anchoring of new balcony board

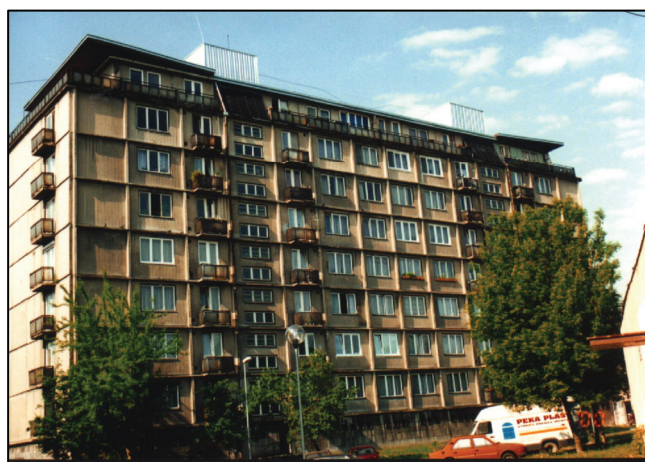
Celkový pohľad na bytový dom LB – Piešťanská ul. č. 5 – 7
General view on the dwelling house LB – structural system, Piestanska Str. No 5-7

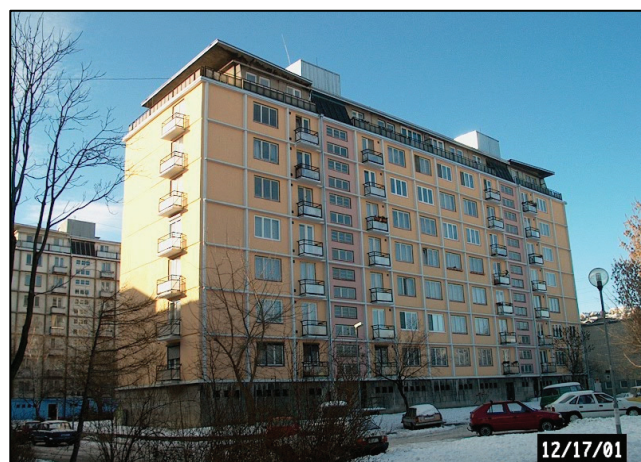
Celkový pohľad na obnovený bytový dom na Piešťanskej ul. č. 5 – 7
General view on the upgraded dwelling house LB – structural system, Piestanska Str. No 5-7
