## PILOTNÝ PROJEKT ODSTRÁNENIA PORÚCH OBVODOVÉHO PLÁŠŤA P 1.15

Na realizáciu pilotného projektu odstránenia systémovej poruchy obvodového plášťa z pórobetónových spínaných dielcov stavebnej sústavy P 1.15 v rámci VTP 2811001900/2001 *Pilotný projekt obnovy celopanelovej budovy P 1.14, P 1.15, PS-82 a ZT* bol vybratý bytový dom Pri šajbách č. 30 s počtom bytov 24. Vlastníkom a správcom domu v čase realizácie pilotného projektu bolo Stavebné bytové družstvo Bratislava III, Kominárska č. 6, 851 01 Bratislava. Pilotný projekt bol realizovaný od septembra 2001 do novembra 2001.

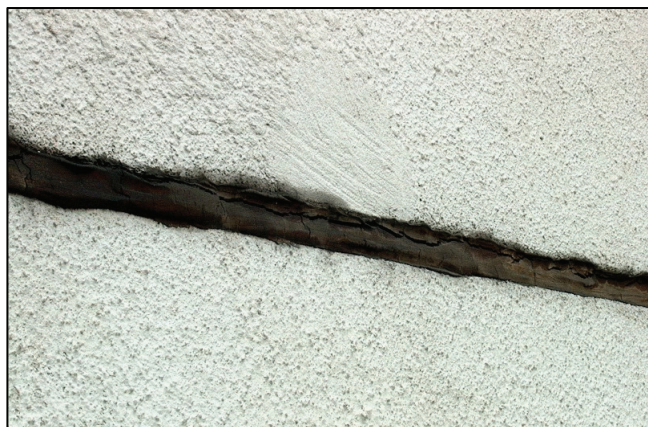
Pohľad na trhliny v tmeli uzavretých škár medzi pórobetónovými obvodovými dielcami

View on rifts at joint mastic of closed joints between overall porous concrete elements

Škály medzi panelmi sú vyplnené tesniacim tmelom Elastoplastom s deklarovanou životnosťou 10 rokov. Tmel už pred uplynutím doby životnosti je na povrchu stuhnutý, s trhlínami, cez ktoré pri dažďoch zateká. Pod tmelom je izolačný povrazec zo sklenej vlny obalený v polyetylénovej fólii ako podklad pre tmel a zároveň tepelnoizolačná výplň škály. Vodorovné i zvislé škály medzi panelmi sú konštruované ako pružné. Pokiaľ neboli takto i realizované, ale boli vyplnené maltou alebo boli oproti skutočnej polohe z dôvodov vzhľadu fasády posunuté, vyskytujú sa v nich trhliny.

Jointing mastic Elastoplast fulfills joints among panels and its lifetime period is declared 10 years. The mastic before ending of its lifetime period is stiff, with appeared rifts causing leaking of rainwater. Insulation rope of glass wool coated by polyethylene foil is placed under the mastic and it made the basic layer for mastic as well as thermoinsulation stuff of joints. Horizontal and vertical joints among panels are designed as elastic. If joints had been realized other way that means fulfilled by mortar and were moved against to real location in reason of the facade appearance, it caused the rifts rising.

Pórobetónový obvodový plášť s výnimkou zatekania trhlínami spoľahlivo plní funkciu. Najvhodnejším spôsobom opravy systémovej poruchy je jeho zateplenie. Tým sa prekryjú trhliny a zamedzí zatekaniu, zníži sa teplotné namáhanie pórobetónových panelov, zlepšia sa tepelnotechnické vlastnosti. Súčasný stav obvodového plášťa väčšiny budov si i tak už vyžaduje jeho opravu, minimálne treba opraviť trhliny, tesnenie škár a povrchové úpravy. Náklady na tieto opravy by bolo potrebné vynaložiť i bez zateplenia.

Overall porous concrete walls are safely functional except the rifts caused rainwater leaking. The most efficient method of system failure removal is application of additional thermal protection. This method covers rifts, eliminates rain water leaking, decreases thermal stress of overall porous concrete panels, improves thermo-technical characteristics. Contemporary status of overall walls of the most houses need already their upgrading, rift repairing at least, stuffing joints and surface treatments. Costs for the mentioned repairs would be necessary to pay although the additional thermal protection is not realized.

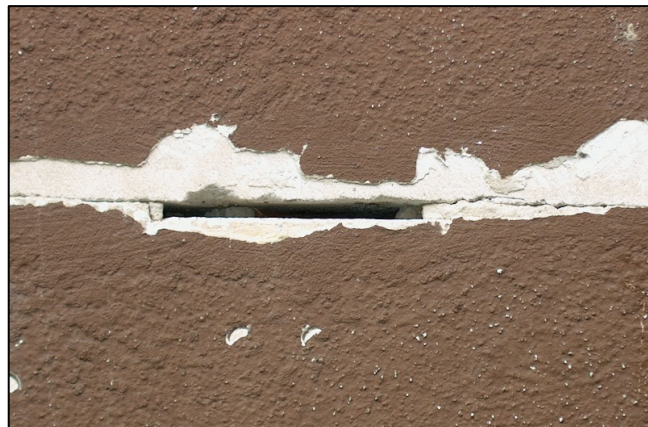
Trhlina v mieste škáry medzi prvkami vyplnená maltou pri kompletácii pórobetónových panelov (systémová porucha)

Rift occurred in the place of joint mastic, which was applied during the assembling of porous concrete elements (systematic failure)

V jednotlivých paneloch sa vyskytujú priečne a pozdĺžne trhliny. Trhliny sú zreteľné i v povrchovej úprave. Výskyt trhlín v pórobetónových spínaných paneloch je systémovou poruchou P1.15. V niektorých parapetných dielcoch dĺžky 4200 mm sa nachádza až 7 trhlín tohto typu. Väčšina trhlín jestvovala už pri výrobe panelov. Postupne sa trhliny prejavujú v povrchových úpravách. Niektoré z týchto trhlín zvlášť na fasádach orientovaných smerom na západ a sever môžu byť príčinou zatekania. Trhliny sa v dôsledku klimatického namáhania (zatekanie, zamŕzanie) v súčasnosti prejavujú už aj v hmote prvku.

Lateral rifts have appeared at the some elements. Rifts are visible at the surface. Creating of rifts is sytema failure of porous outside walls of P 1.15. Seven rifts of the mentioned type are occurred at the some parapet elements (length 4200 mm). The most rifts occurred during a panel production. The rifts can occur at surface treatments. Some of the rifts especially at facades orientated on the west and north can cause the leaking of rainwater, named as system failure of P 1.15 –structural system. Rifts in consequence of climatic stress (water leaking, freezing) are occurred already in the mass of elements in the present.

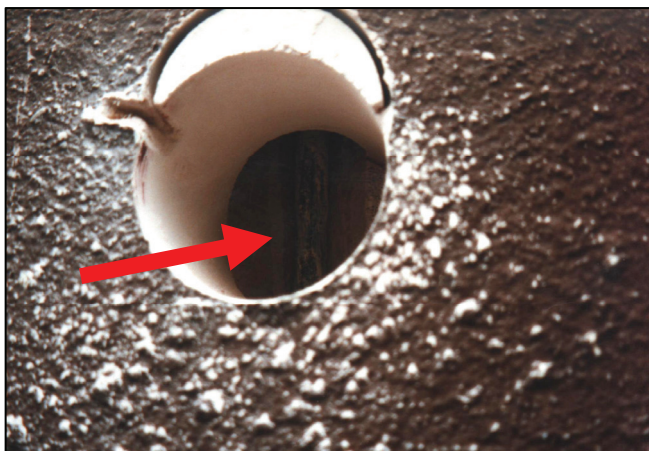
Pohľad na miesto sondy s chýbajúcou zálievkou spínacieho tiahla

View on the probe made in the place of switching rod with missing grout

Nezaliatie otvoru ťahadla prispelo k vzniku priečnych trhlín v mieste zoslabenia prierezu dielca (v mieste ťahadla) a čiastočne i k otvoreniu stykových trhlín medzi vystuženými dielcami.

Rod opening was not fulfill therefore it caused the appearance of lateral rifts in slim section element (in the place of rod) and opening of joint rifts between reinforce elements partly.

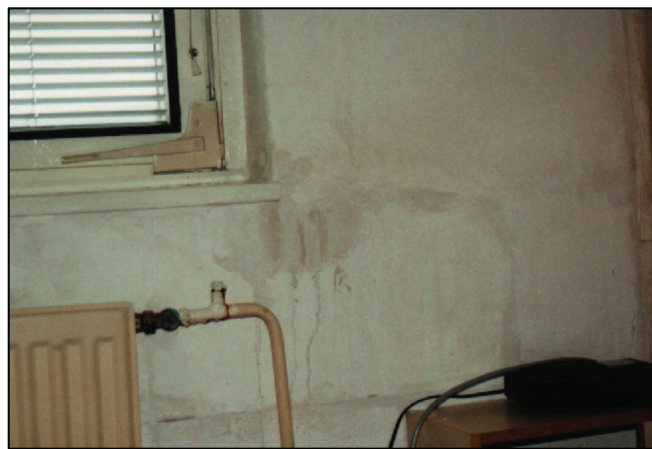
Trhliny a záteky na vnútornom povrchu pórobetónových spínaných dielcov

Rifts and leaking place at interior surface of porous concrete panel parts

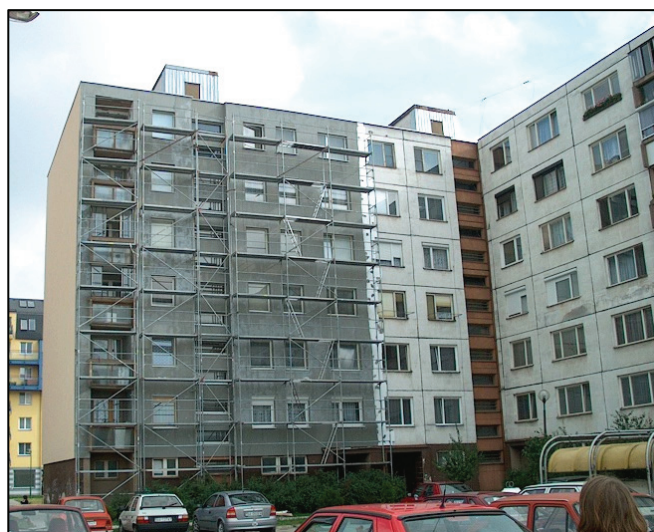
Žiadne priečelie v priebehu zatepfovania  
Back facade of the dwelling house during realization of the additional thermal protection

Na zateplenie je najlepšie uplatniť kontaktný zateplovací systém. Hrúbka tepelnej izolácie z dosiek penového polystyrénu alebo minerálnovláknitých dosiek bola výpočtom určená z hľadiska úspory tepla a hygienického kritéria. Bola stanovená na 60 mm. Použili sa rozperné kotvy, ktoré majú deklarovanú únosnosť i pre pórobetón. Uplatnil sa kontaktný zateplovací systém Baumit.

Contact thermo-protecting system is the most effective as the additional thermal protection. The thickness of thermal insulation was calculated complexly on the base of heating savings and hygienic criterions. The boards of foam polystyrene or mineral fibres boards in thickness 60 mm were designed for the additional thermal insulation. The dowels, which declared a carrying capacity either for porous concrete material, were used. Baumit - the contact thermo-protecting system were applied.

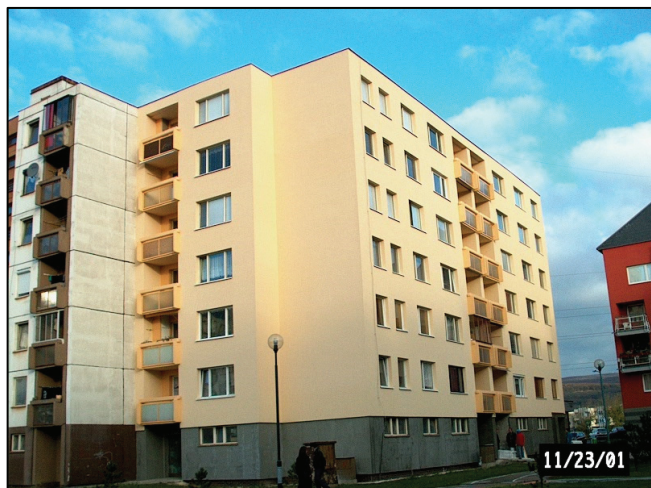
Celkový pohľad na obnovený bytový dom Pri Šajbách č. 30 v Bratislave – vstupné priečelie

General view on the upgraded dwelling house P 1.15 – structural system, Pri sajbach Str. 30, Bratislava - entrance facade

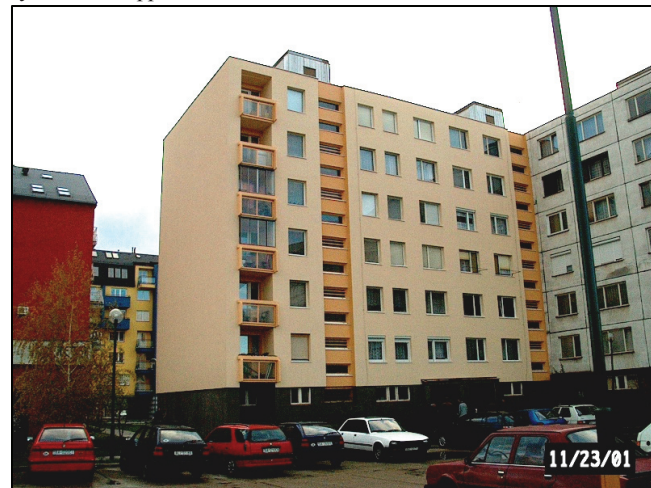
Celkový pohľad na obnovený bytový dom Pri Šajbách č. 30 v Bratislave – zadné priečelie

General view on the upgraded dwelling house P 1.15 – structural system, Pri sajbach Str. 30, Bratislava – back facade
