Z Á V E R E Č N Á S P R Á V A

o bezpečnostnom vyšetrowaní vážneho incidentu

lietadla typu **CESSNA 182 Q**
poznávacía značka **OM-KGB**

LŠZ typu **Vírnik AutoGyro Calidus**
poznávacía značka **OM-S002**

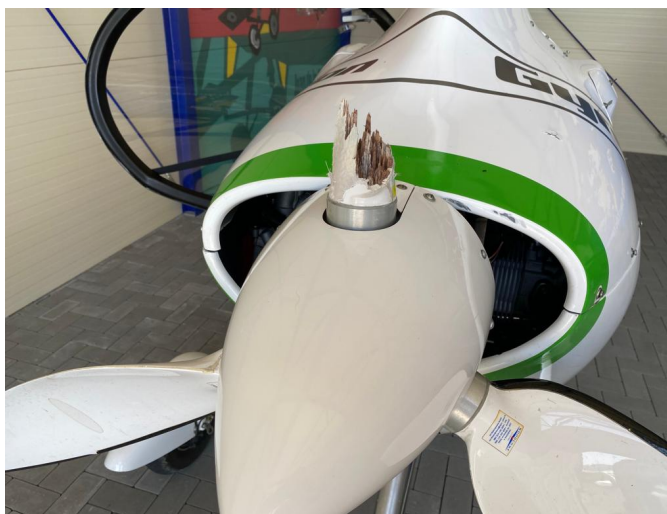
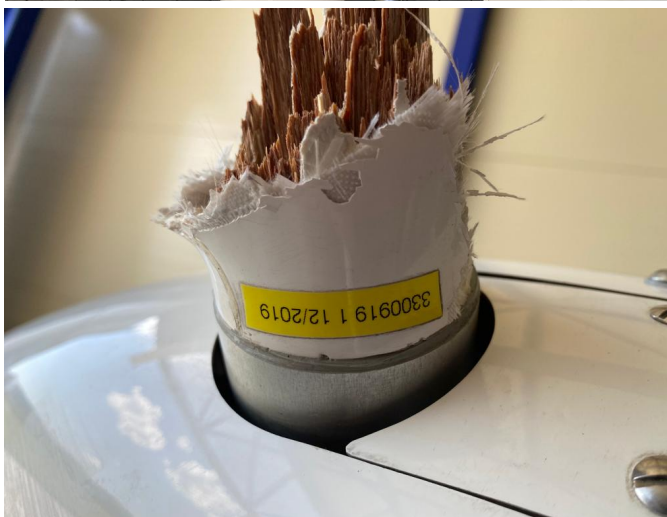
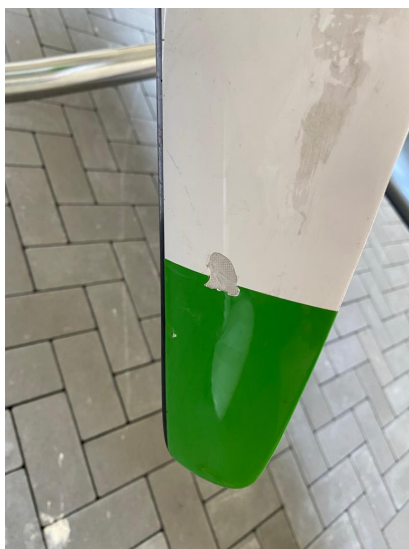
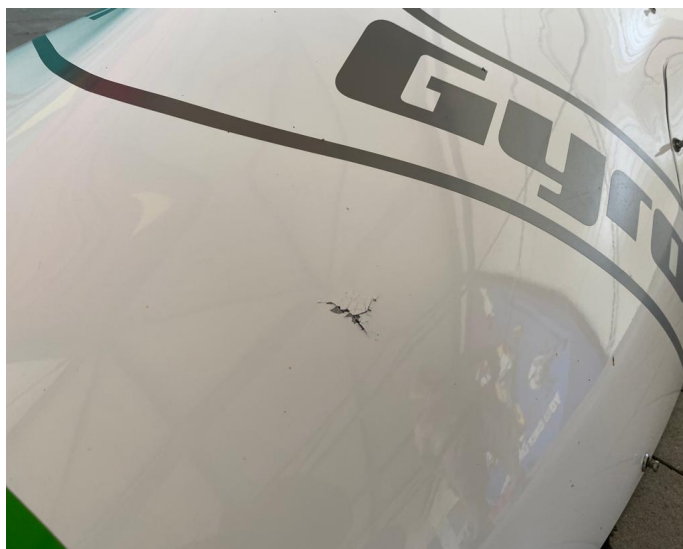
1.3 Poškodenie LŠZ OM-S002

bolo zistené odtrhnutie jedného vrtuľového listu, poškodenie druhého vrtuľového listu, poškodenie hornej kapoty motora pravdepodobne následkom náhleho zdvihu motora v jeho uložení po zrážke.

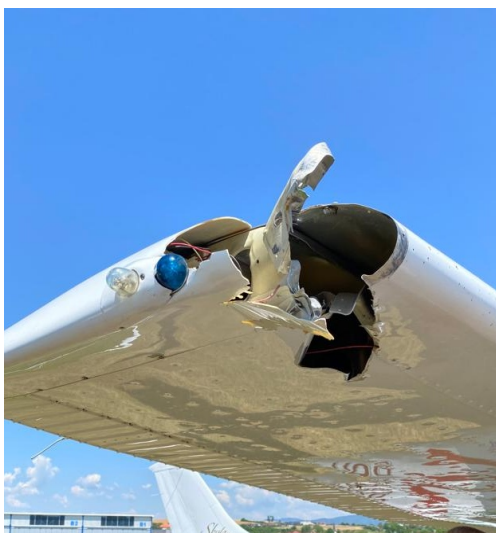
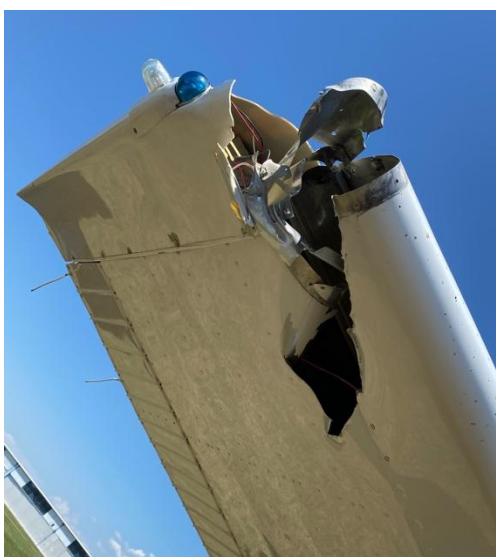
Poškodenie lietadla OM-KGB

Po krátkej chvíli prišlo ku kontaktu vrtule vírnika OM-S002 s pravým krídlom lietadla OM-KGB. Pilot OM-KGB prekontroloval riadenie, lietadlo fungovalo bez problémov a následne vykonal pristátie na letisko LZPT/RWY 07.

Takmer ihneď po nasadení OM-S002 do pravej zákruty vo výške 1300 ft ALT prišlo k stretu pravého krídla OM-KGB s listom tlačnej vrtule OM-S002 (v čase 09:48). Nakoľko neprišlo k stretu s nosným rotorom, OM-S002 bol naďalej ovládateľný a po okamžitom výbere vhodnej plochy na pristátie vykonal pilot núdzové pristátie do terénu a bezpečne pristal do poľa. Následne bol vírnik po miestnej komunikácii dotlačený až na letisko LZPT do hangáru.

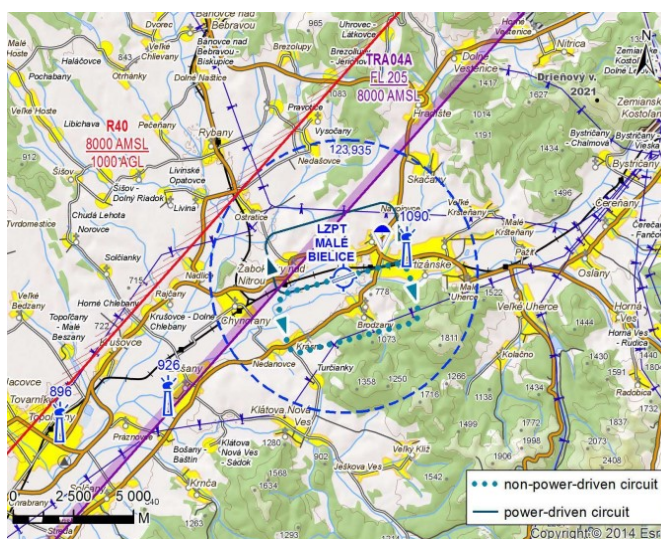
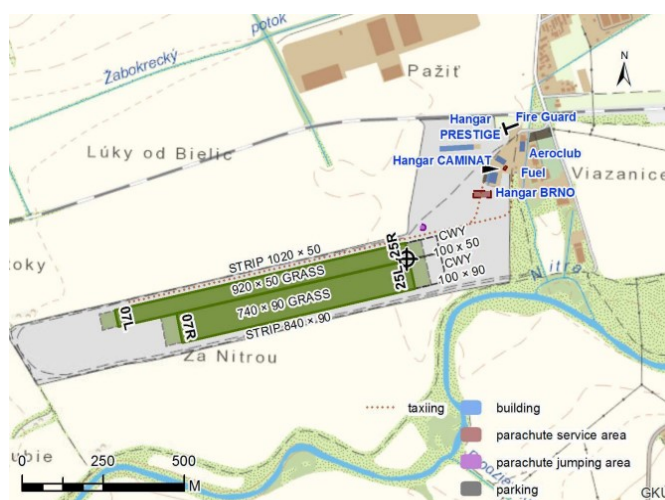
RWY 07L/25R 920 m (074°/254°) / 07R/25L 740 m (074°/254°)

Pri vzlete a pristávaní na RWY 25R, 07L a aerovlekovej prevádzke na RWY 07R sa letiskové okruhy vykonávajú len smerom na sever.

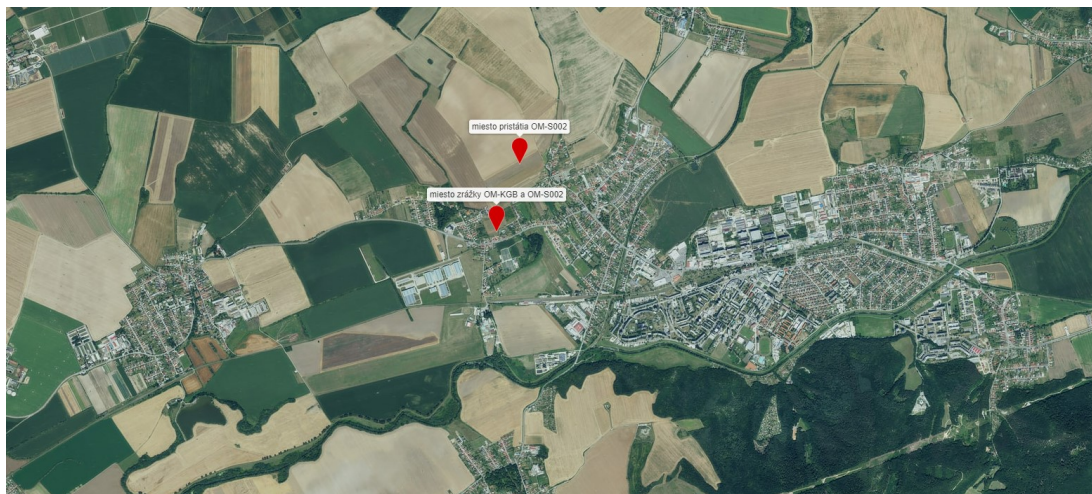
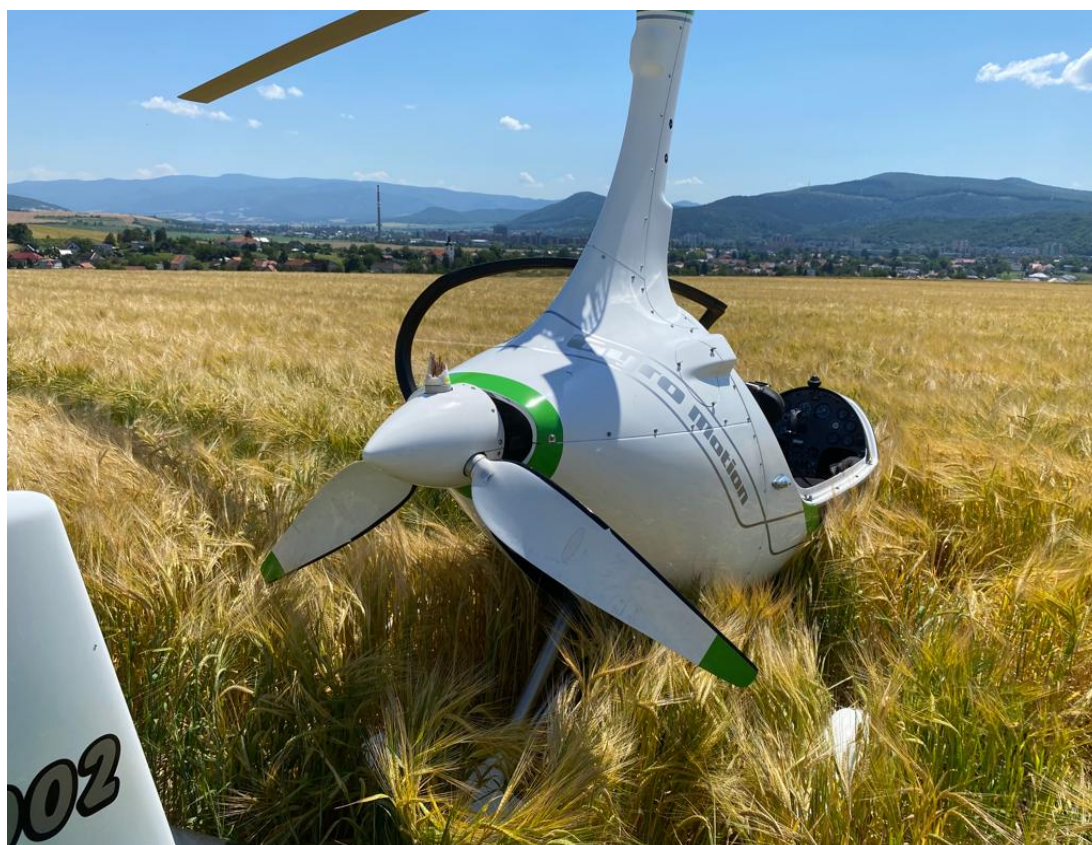
Miesto zrážky: N 48°37'48.35", E 18°20'25.16"

Miesto pristátia OM-S002: N 48°38'08.02", E 18°20'35.12"
