Z Á V E R E Č N Á S P R Á V A

o odbornom vyšetovaní leteckej nehody

lietadla typu **Cessna 525**

poznávacej značky **D-IMAC**

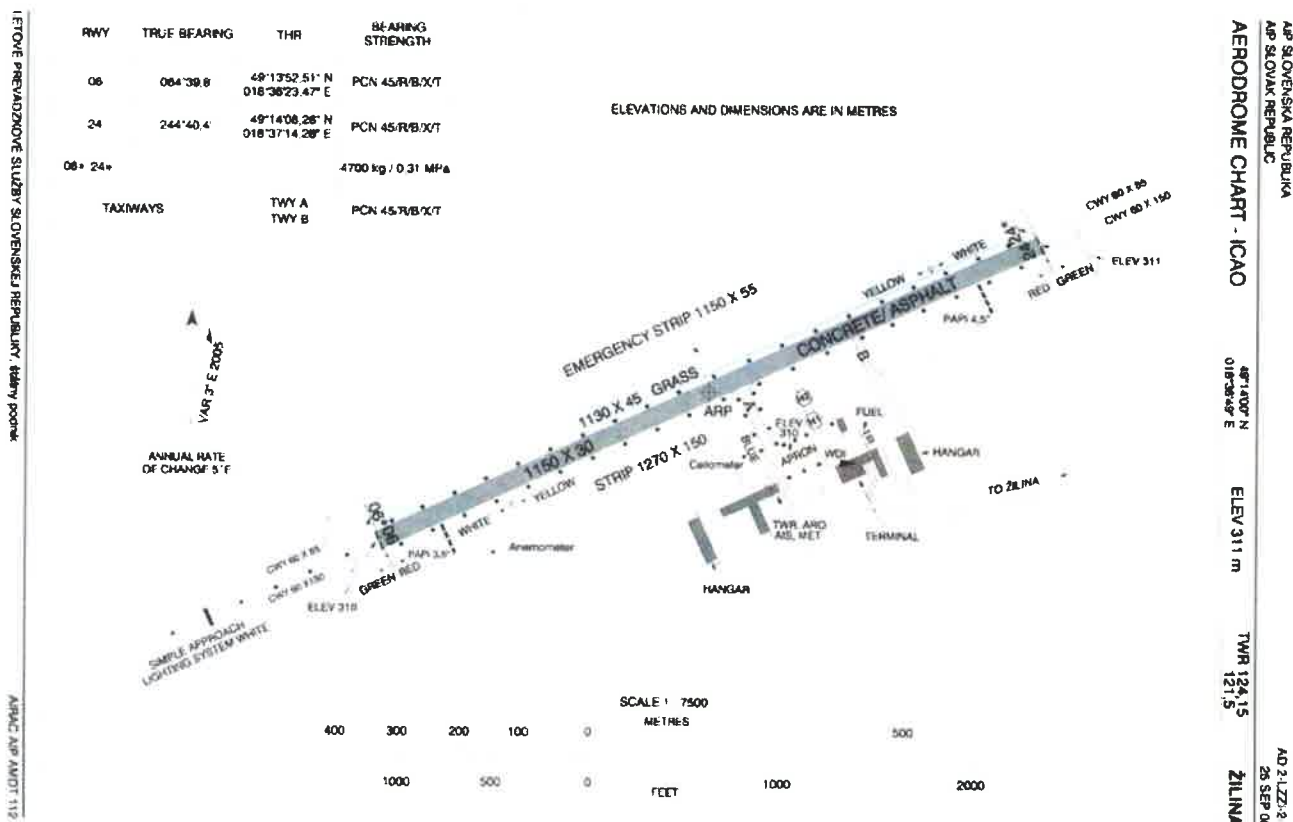
LZZI je medzinárodné letisko. Pre prevádzku lietadiel sa používa asfaltová RWY 06/24 s použiteľnou dĺžkou prístátia (LDA) 1150 metrov a šírkou dráhy 30 metrov. V deň leteckej nehody bola prevádzkyschopná a v čase vzniku leteckej nehody bol jej povrch moký.
